T +31 88 866 15 00
F +31 34 635 39 77
infodesk@tno.nl**TNO-rapport****TNO 2012 R10642****Treinongeval Amsterdam Westerpark
d.d. 21 april 2012 - Analyse letsels inzittenden
met betrekking tot ergonomie**

Datum	september 2012
Auteur(s)	ir. A.J.K. Oudenhuijzen
Aantal pagina's	21 (excl. distributielijst)
Opdrachtgever	Onderzoeksraad voor Veiligheid Den Haag
Projectnaam	Treinongeval Amsterdam Westerpark
Projectnummer	057.02284

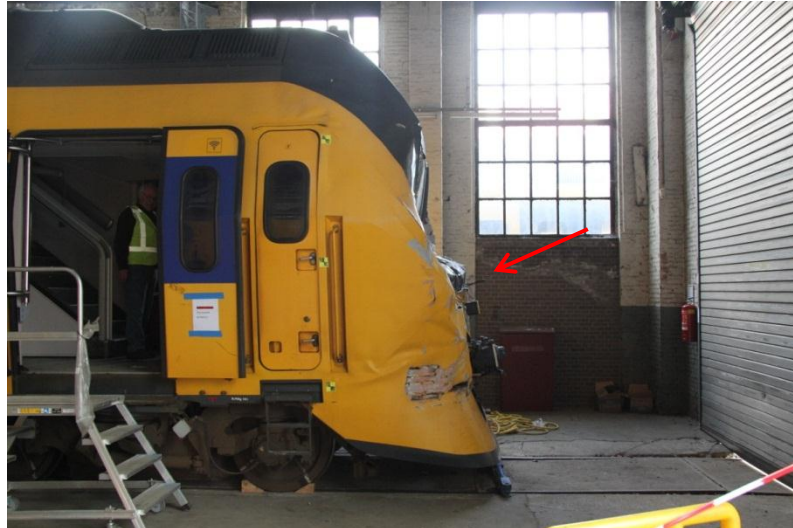
Zoals te zien is (zie Figuur 1 en Figuur 2 (zie rode pijlen)) is de cabine vooral ter hoogte van de onderraam gording gedeformeerd. Hier is de ruit en de onderzijde daarvan voornamelijk naar binnen gekomen.

Figuur 1 De VIRM na botsing.

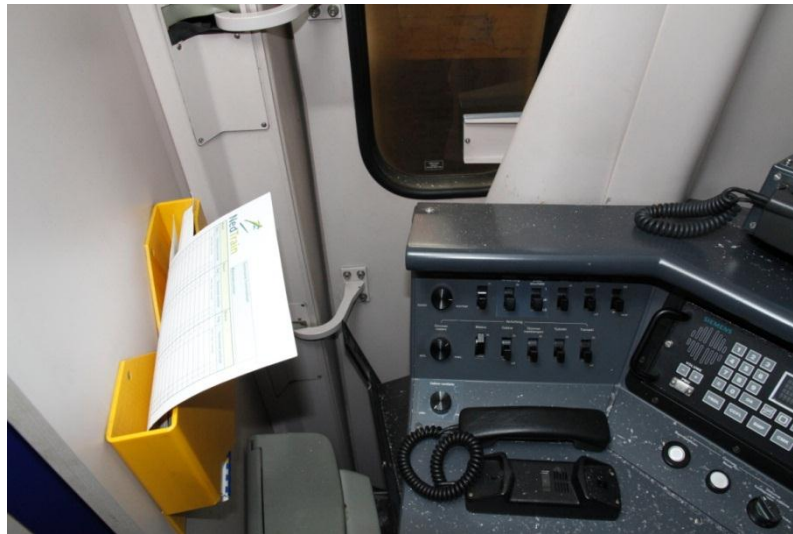
Het gevolg hiervan in de cabine is fors (zie Figuur 3 en Figuur 4). Het dashboard is zo ver naar binnen gekomen dat het niet mogelijk is in/uit te stappen via de deuren aan beide kanten van de cabine.

Figuur 3 De cabine waarbij het dashboard naar achteren geschoven is.

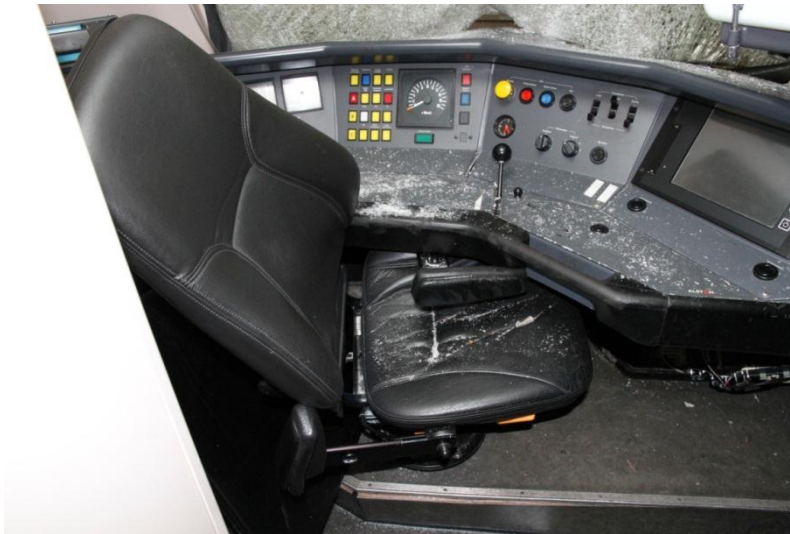
Doordat het dashboard naar achteren geschoven is resteerde onvoldoende ruimte voor de (aspirant) machinist, betreffende onderbenen, bovenbenen en torso. Geschat wordt dat zwaar letsel of erger zou zijn opgetreden wanneer de (aspirant) machinist zou zijn blijven zitten tijdens de botsing. Er is in ieder geval, na botsing, te weinig ruimte voor 95% van de populatie (zie Figuur 5).

Figuur 5 De beschikbare ruimte, na botsing, opgemerkt moet worden dat de stoel circa 90 graden met de klok mee is gedraaid.

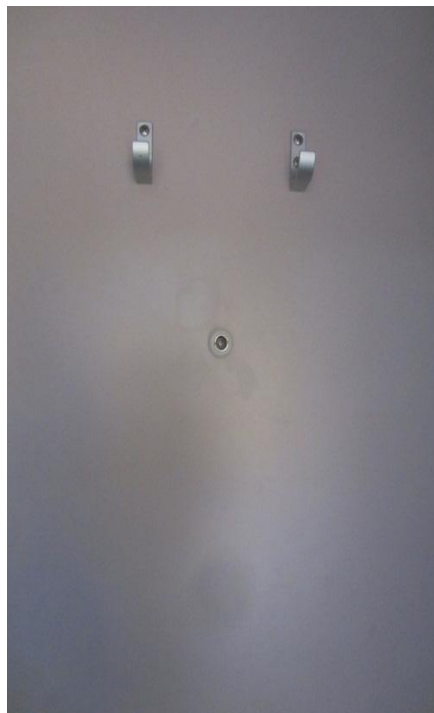
Als een trein in botsing dreigt te komen met een andere trein of een voorwerp op de baan (een vrachtauto bijvoorbeeld), zal de machinist een noodremming in gang zetten. Daarna staat de machinist voor de keus de cabine te verlaten of te blijven zitten. Als de machinist besluit de trein in te vluchten, terwijl er en aan de binnenkant van de tussendeur bijvoorbeeld een jas of draagtas hangt, dan kan de vluchtactie hierdoor worden belemmerd (zie Figuur 6).

Figuur 6 De (scherpe) kledinghaken aan de binnenkant van de cabinedeur.

De vluchtroute mag niet belemmerd worden door o.a. kleding op te hangen aan de cabinedeur.

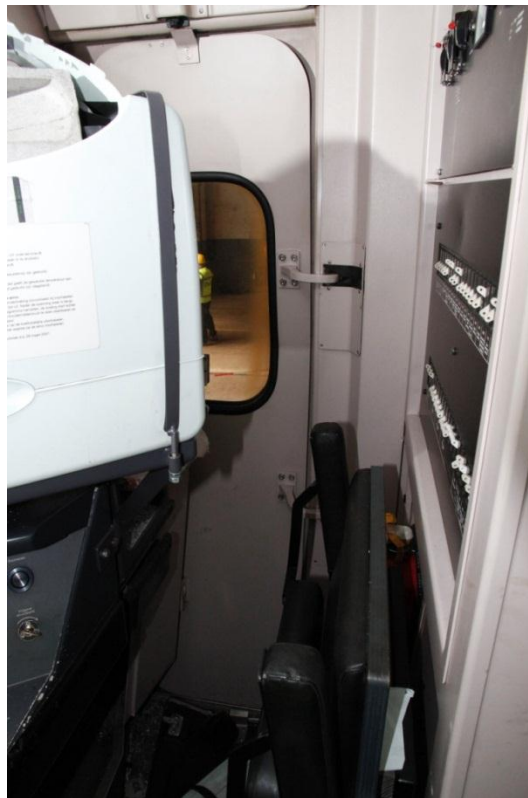
Naast de (aspirant) machinist was voor en tijdens de botsing een instructeur (mentor machinist) aanwezig in de cabine. Voor de botsing zat de instructeur op de tweede stoel. Aangenomen wordt dat de instructeur aan de rechter kant van de stoel is gaan staan tijdens de botsing. Hier was nog net voldoende ruimte aanwezig om ernstig letsel te voorkomen. Wanneer de instructeur zou zijn blijven zitten, of staan recht voor de stoel, dan was de kans op het ontstaan van ernstig tot fataal letsel, zeer hoog.

De resterende ruimte, na de botsing, is zo krap dat in/uitstappen via de deur aan de rechter kant van de cabine niet meer mogelijk is.

- 1 De airco unit, die recht voor de instructeur zijn stoel gemonteerd is, neemt het zicht volledig weg. Hiermee wordt de instructeur gehinderd bij de uitvoering van zijn taak;
- 2 De airco unit is gemonteerd met een aantal bouten, moeren, hangslot, banden en een frame. Deze onderdelen zitten binnen de beweegruimte van de instructeur tijdens botsing. De vorm van deze onderdelen is zo dat de kans op ontstaan van letsel aan het hoofd meer dan aannemelijk is.

Figuur 7 De tweede stoel en de ruimte rondom instructeur na de botsing.

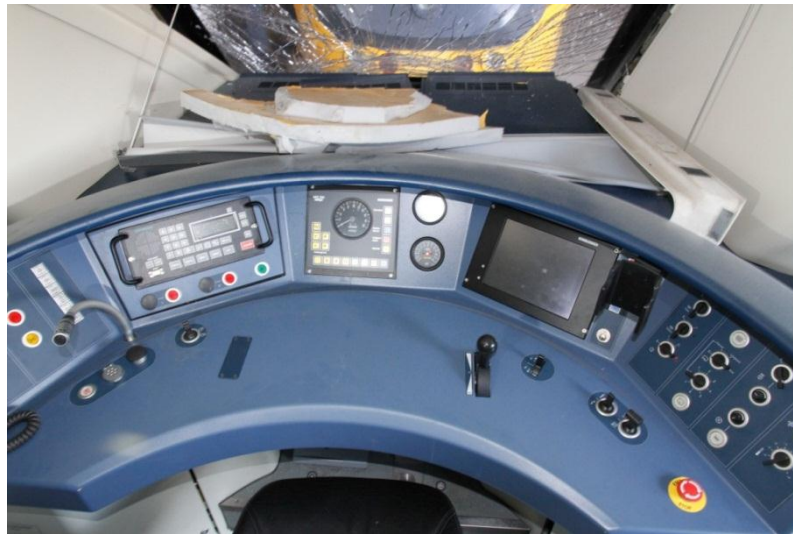
De SLT cabine is nagenoeg niet veranderd in tegenstelling tot de cabine van de VIRM sterk gedeformeerd was, met een forse inperking van ruimte voor de machinist en instructeur. Weliswaar is de voorruit versplinterd en zijn enkele panelen van het interieur losgeraakt. De werkplek van de machinist is nagenoeg onveranderd.

Figuur 9 De cabine na botsing.

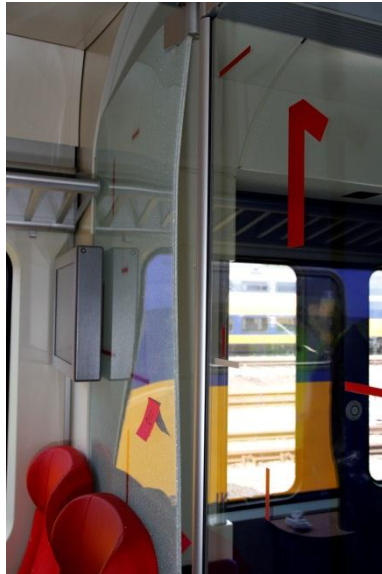
Op verschillende plekken in de cabine zijn informatie panelen gemonteerd. Op enkele plekken is de positie zodanig dat de panelen zich in de zone bevinden waarbinnen het hoofd bij normale en minder normale bewegingen van de passagier/train zich kan bevinden (zie Figuur 11).

Figuur 11 Een informatiepaneel geplaatst binnen het bewegingsgebied van het hoofd.

- In detail uit te pluizen of het gebruikte veiligheidsglas voldoet in daarvoor gangbare richtlijnen, zowel voor de veiligheid voor een passagier die tegen het glas botst als diegene die mogelijk geraakt kan worden door delen van gebroken glas;
- Inzittenden van de cabines voor de machinist uit te laten stijgen voorafgaande aan een botsing. Immers, het is onduidelijk hoe bots veilig verschillende cabines zijn;
- Informatiepanelen en kledinghaken buiten het beweeggebied van het hoofd te plaatsen.

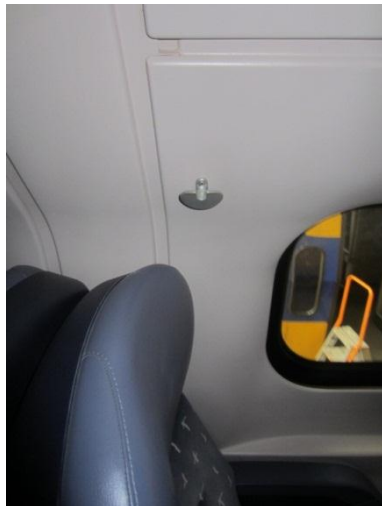
De haak waaraan de jas gehangen kan worden is bij het bovendek gevaarlijk dicht in de buurt van het hoofd van passagiers geplaatst (zie Figuur 12).

Figuur 12 De kledinghaak zit gevaarlijk dicht in de buurt van het hoofd van passagiers.

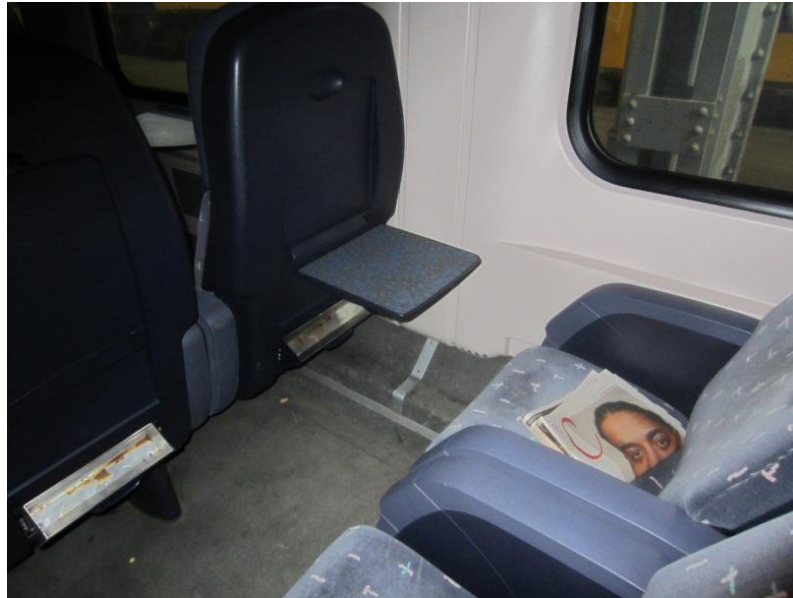
Vooral bij een aantal (lees: rij) stoelen in de eerste klas van de VIRM zien we neergeklapte tafeltjes (zie Figuur 13). Bij een frontale botsing zou daardoor buikpenetratie c.q. buikletsel kunnen ontstaan bij een passagier die bijvoorbeeld op een laptop zit te werken. Een vergelijkbaar letselscenario is denkbaar met de (ovale) tafeltjes aan het raam.

Figuur 13 Open geklapt tafeltje in de eerste klas.

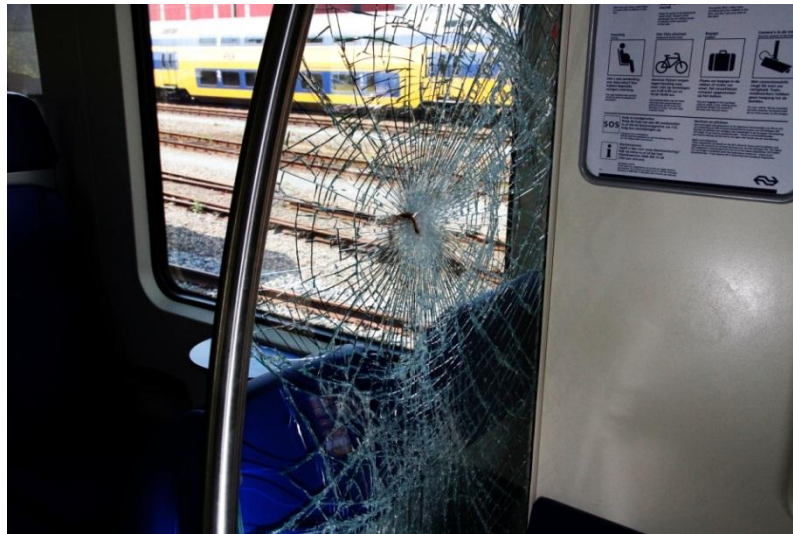
Figuur 14 Toepassing van type B glas: de scherven worden bij elkaar gehouden doordat het glas gelaagd is.

Het gelaagd glas is op enkele plekken in de cabine gebroken en heeft naar behoren gefunctioneerd (zie Figuur 14).

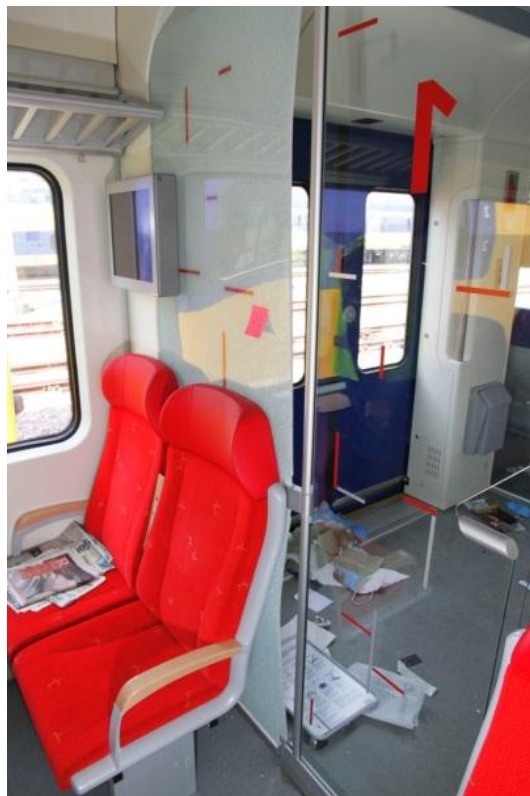
Figuur 15 Toepassing van type C gelaagd glas, bij breuk desintegreert het glas in kleine deeltjes.

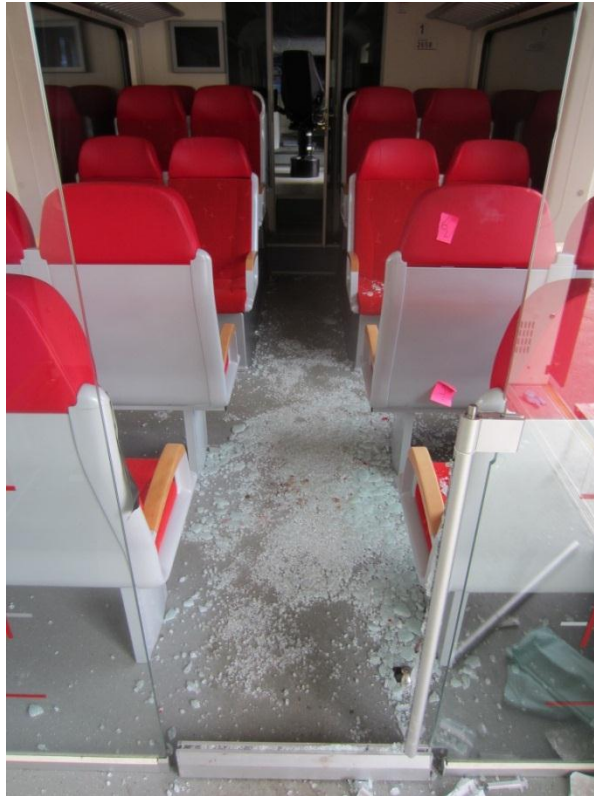
Figuur 16 Een voorbeeld van de toepassing van type C glas, de deur is na de botsing gebroken in oneindig kleine stukjes relatief ongevaarlijk glas.

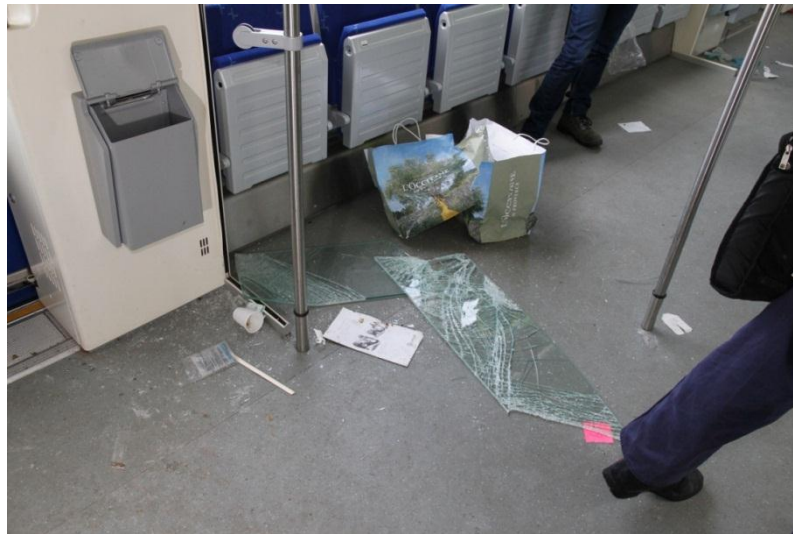
- Zijn kleine splinters ontstaan die mogelijk inzittenden verwond hebben door spalwerking. Spalwerking wordt veroorzaakt doordat aan de achterzijde en voorwerp het glas breekt waardoor aan voorzijde kleine, mogelijk gevaarlijke, deeltjes glas uit de ruit springen. Doordat deze mogelijk scherpe deeltjes glas snelheid hebben kunnen personen die voor de glasplaat zitten gewond raken (zie Figuur 18);
- Is het in messcherpe grote stukken gescheurd zijn. Bij vrijelijk bewegen, door snel afremmen van de SLT, kan dat inzittenden verwond hebben (zie Figuur 17).

Figuur 17 Type B glas dat is uiteengevallen in verschillende delen met messcherpe punten.

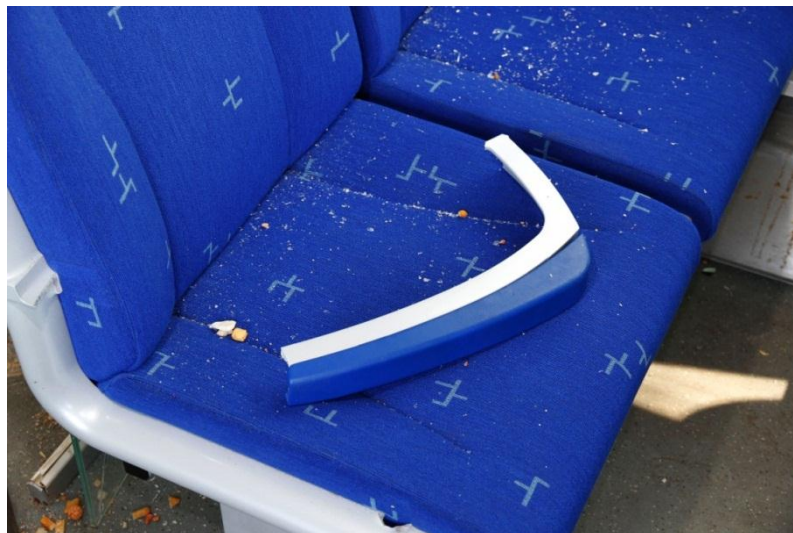
Figuur 18 Op de zitting van deze stoel lagen, onder meer, vele kleine scherpe glasdeeltjes ten gevolge van spalwerking.

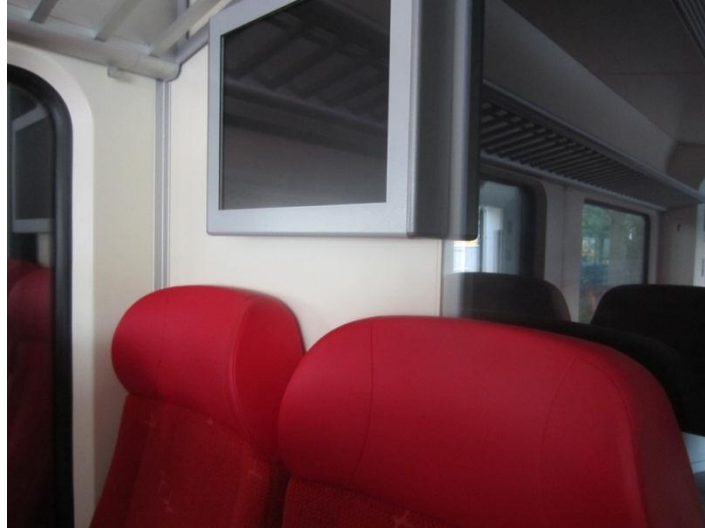
Op enkele plekken is de positie zodanig dat de panelen zich in de zone bevinden waarbinnen het hoofd bij normale en minder normale bewegingen van de passagier en/of trein zich kan bevinden (zie Figuur 19).

Figuur 19 Een infopaneel dat is geplaatst binnen het gebied waarbinnen het hoofd van een passagier zich kan bewegen.
