# Evaluatie ramp in Bhopal in relatie tot arbeidsveiligheid

Rapport

Uitgevoerd in opdracht van het Directoraat-Generaal van de Arbeid door de Hoofdgroep Maatschappelijke Technologie TNO

stamb.nr. 04-955  
plaats Ser. 4, P34  
datum 18 DEC. 1987  
juli 1987

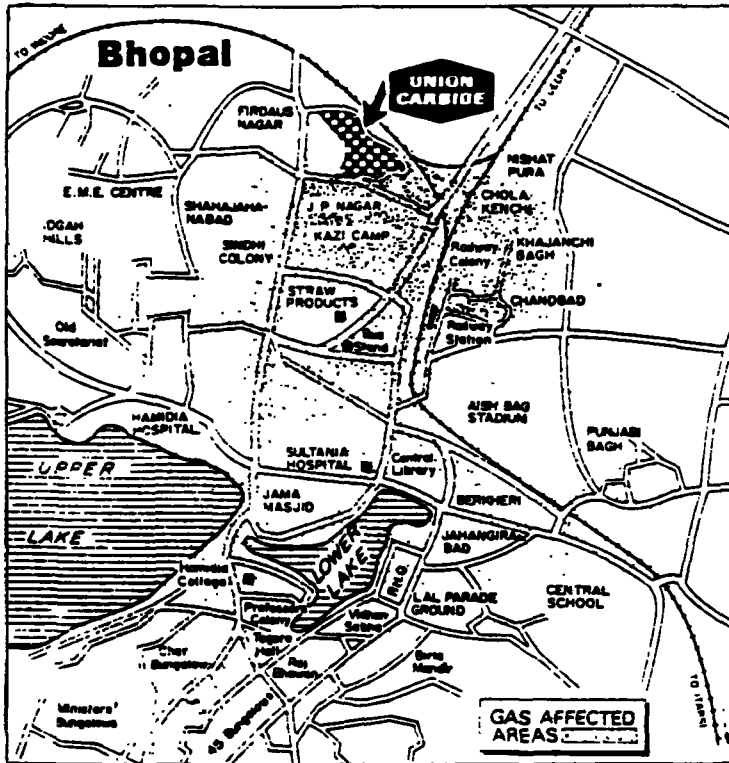
figuur 4: gaswolkspreiding

De weersomstandigheden waren van dien aard dat de gaswolk slechts langzaam verdund werd (zeer stabiel weer, 14 °C, windsnelheid 2 m/s). In fig. 4 uit [14] is aangegeven in welk gebied de slachtoffers vielen. Ongeveer 250.000 personen zijn blootgesteld aan het gas.

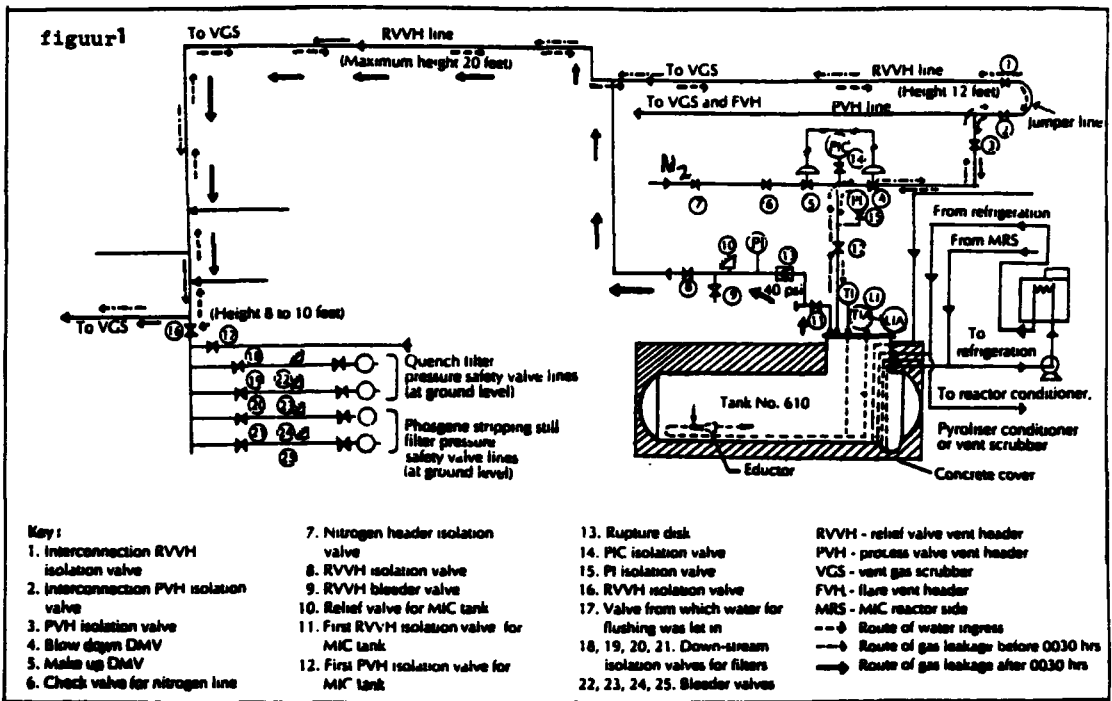
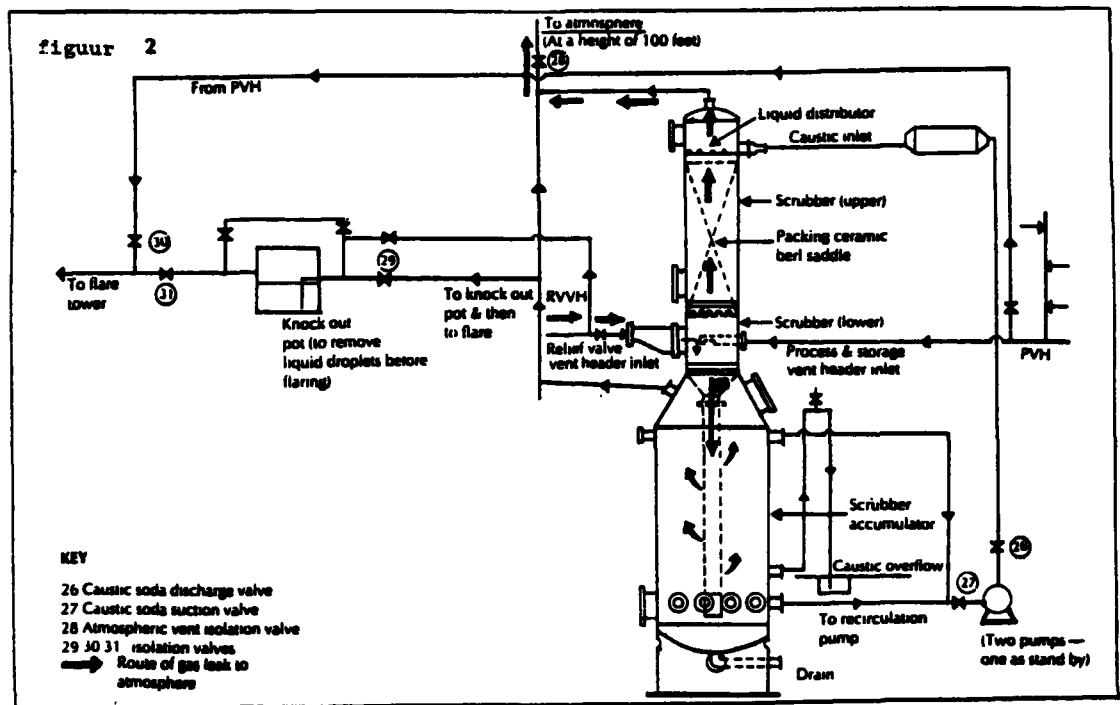
In figuur 1 is een schema van het opslagsysteem van tank no. 610, de ongevalstank, opgenomen. De tank is verbonden met de Proces Vent Header (PVH). Via de PVH worden MIC dampen afgevoerd naar de Vent Gas Scrubber (VGS) en eventueel Flare Tower (FT). De tank is ook verbonden met de Relief Valve Vent Header (RVVH), het betreft hier de uitlaat van de veiligheidskleppen. Ook de RVVH is verbonden met de VGS en FT (zie hiervoor figuur 2).

In figuur 1 is ook een "jumper-line" tussen de RVVH en de PVH aangegeven. Deze verbinding is pas later, een jaar voor het ongeval, aangebracht en verzekerde een verbinding van de tank met de VGS, ook tijdens onderhoud van de PVH. Deze verbinding is een belangrijke ontwerp modificatie, die goedkeuring vereiste van het moederbedrijf in de USA [2,12].

- Het wassen met water van de filter veiligheidsklepuitlatleidingen (fig.1) vond reeds geruime tijd plaats zonder het plaatsen van een blindflens ter plaatse van klep 16 (zie figuur 1). [5,8,12].
- Het installeren van de jumper-line (fig.1) [2,3,4,12,17].
- Het uit gebruik nemen van het freon/koelsysteem. De freon was afgetapt voor gebruik elders in de fabriek [2,3,12].
- De circulatie van natronloog in de VGS was gestopt (waarschijnlijk al in oktober 1984). Het was de bedoeling deze te starten in geval van nood [2,3].
- De FT was niet aangesloten. Deze was waarschijnlijk in onderhoud vanwege problemen met betrekking tot het aanhouden van de vlam [2,3].
- De PVH was in onderhoud. De kleppen in de "jumper-line" waren geopend [2].
