TNO-rapport

TNO 2019 P10287

**Brandincidenten met fotovoltaïsche (PV)
systemen in Nederland.****Een inventarisatie**

Datum	13 maart 2019
Auteur(s)	E.E. Bende N.J.J. Dekker
Exemplaarnummer	1
Oplage	10
Aantal pagina's	65 (incl. bijlagen)
Aantal bijlagen	20
Opdrachtgever	Rijksdienst voor Ondernemend Nederland (RVO)
Projectnaam	PV-branden
Projectnummer	060.37017

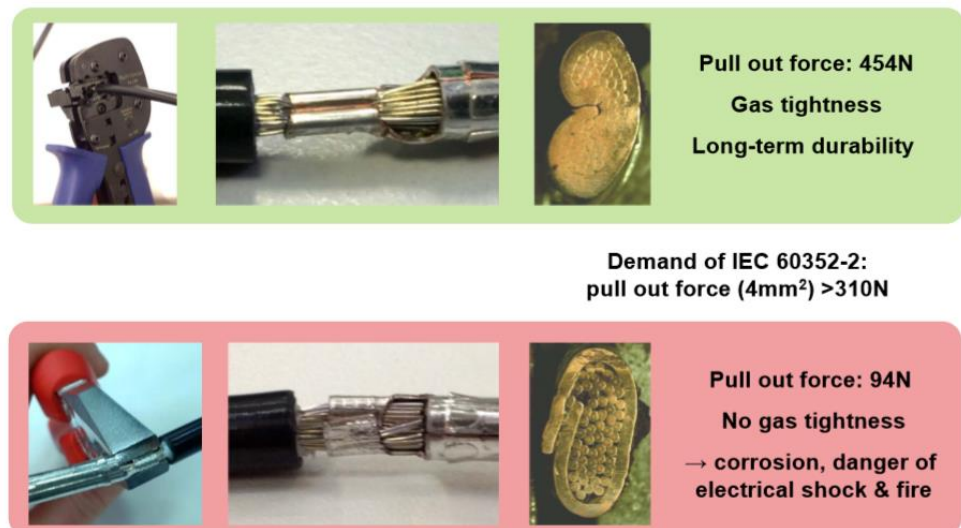
- Het gebruik van de krimptang is essentieel voor een goede verbinding van de draad aan het metalen deel. Installateurs die het niet zo nauw nemen blijken in de praktijk hiervoor een combinatietang te gebruiken. Dit levert geen goede verbinding op, zoals blijkt uit Figuur 9. Dit leidt al direct tot een hogere overgangsweerstand en resulteert in een lage betrouwbaarheid gedurende de levensduur van 25 jaar (21).

Figuur 9. Verschil tussen draadverbinding met juiste krimptang en combinatietang. (21)

- De krimptang is geschikt voor 3 draaddiameters. Voor de juiste aandrukkracht is het noodzakelijk dat de tang wordt gebruikt met de juiste draaddiameter.
- De originele krimptang kost ongeveer € 350, imitaties zijn veel goedkoper. Met een imitatietang is een goede verbinding niet gegarandeerd.

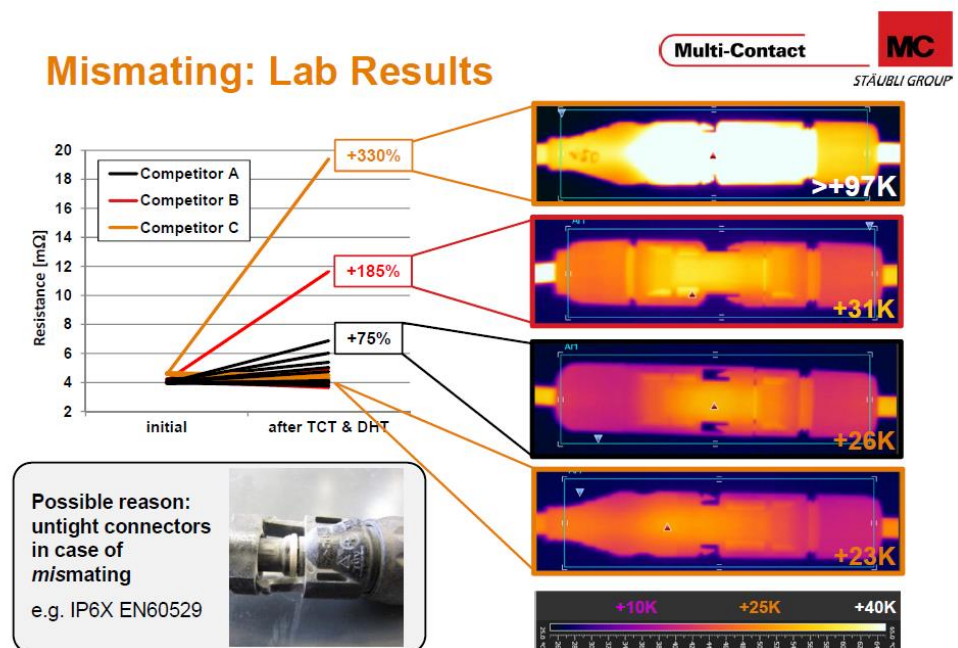
Figuur 9 toont een pagina uit de presentatie van Stäubli in de Workshop Brandsicherheit (28). *Cross-mated* (MC4-achtige) connectoren van concurrenten van Stäubli zijn getest. De connectoren hebben onder laboratoriumcondities een versnelde degradatie ondergaan van een temperatuurcyclustest van -40 tot $+85^{\circ}\text{C}$ (200x), volgens norm EN50521 en een *damp-heat* test (85°C , 85% luchtvochtigheid, 100 uur), volgens EN505021. Een Stäubli MC4-MC4 connector paar laat een temperatuurstijging ten opzichte van de achtergrond zien van slechts 11°C als deze een nominale elektrische stroom geleidt. Dezelfde elektrische stroom leidt, na de versnelde degradatietesten, bij een *mis-mated* connectorpaar tot een temperatuurstijging van maar liefst 97°C .

Figuur 10 Bron: presentatie van Stäubli in de Workshop Brandsicherheit (28). De onderzoeker van Stäubli laat de consequenties zien van een van de *mis-mate* combinaties van connectoren van concurrenten van Stäubli (die claimen MC4-compatibel te zijn). De connectoren hebben een *accelerated degradation tests* in laboratoriumomstandigheden ondergaan en zijn daarna gemeten. Bij een "*mis-mated*" connectorcombinatie is de weerstand na de degradatiecondities opgelopen tot 19 mOhm hetgeen, bij doorlating van een nominale elektrische stroom, tot een lokale temperatuurstijging van $+97^{\circ}\text{C}$ leidt.

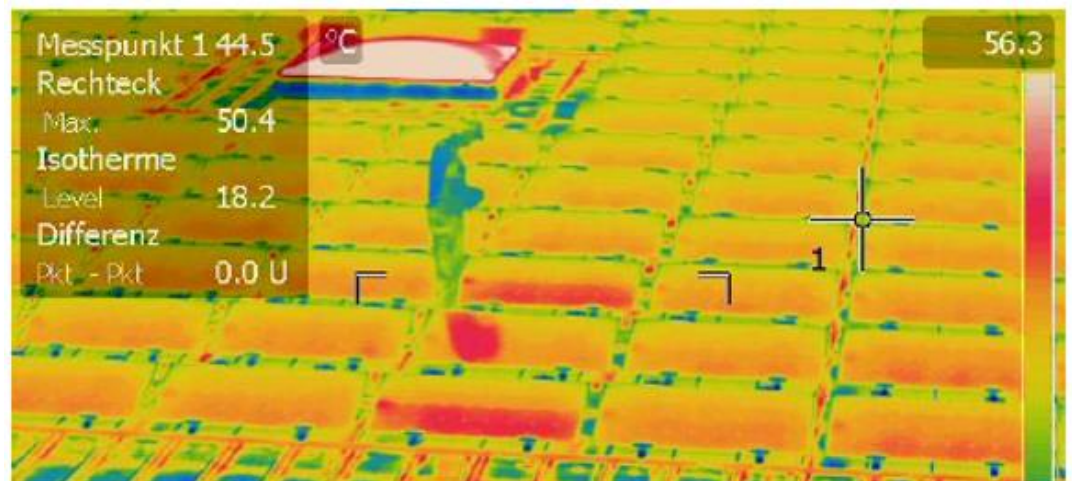
Onder normale condities (zonder schaduw) zal bij een defecte bypass diode de groep van 20 cellen worden kortgesloten, waardoor de spanning van het zonnepaneel circa 10 V lager zal zijn dan verwacht. Dit vermogensverlies zal veelal in een systeem niet opvallen, behalve als het systeem is uitgerust met power *optimizers* of micro-omvormers. Uitlezing van de individuele vermogensproductie geeft aan welke module niet goed functioneert. Kortsluiting van een groep van cellen zal veelal wel leiden tot een verhoogde temperatuur van een of meerdere cellen.

Figuur 11. Voorbeeld van verhoogde temperaturen van modules als gevolg van kortsluiting van bypass diodes (4).

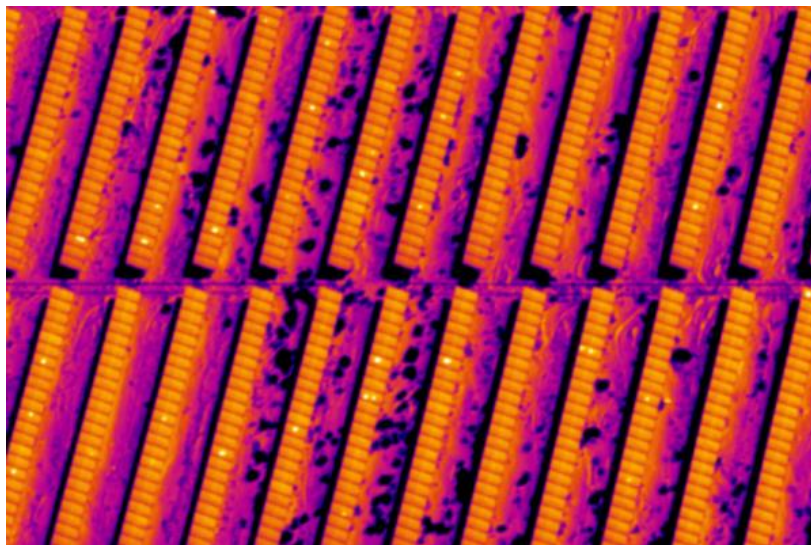
Figuur 12 Infrarood opname vanuit de lucht van een grondgebonden PV-systeem met zeer veel *hot spots* (in het geel) die corresponderen met defecten aan het zonnepaneel. Bron: Heliolytics (32).

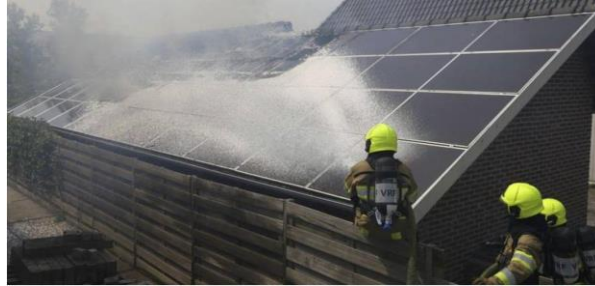
A.6 Drachten

Plaats	Drachten
Referentie	http://www.lc.nl/friesland/Dak-met-zonnepanelen-in-brand-in-Drachten-22307490.html
Datum	22 juni 2017
Weer	Max. temperatuur de Bilt: 30.8 C. Globale instraling de Bilt: 2226 J/cm ² Etmaalgemiddelde windsnelheid: 4.3 m/s
Details	Het schuurtje bevindt zich op ongeveer honderd meter van een palletfabriek met brandbare goederen. In een naastgelegen bedrijf werd uit voorzorg een dieseltank weggehaald, maar de brand bleef beperkt tot de schuur.

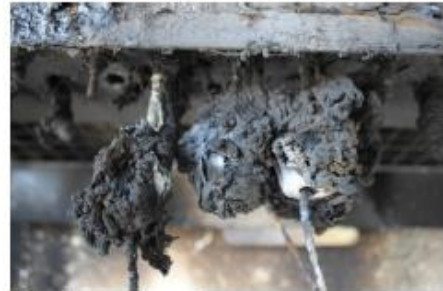
Connectoren onder aan de omvormer

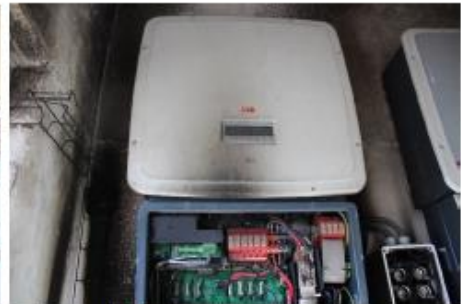
De kap van de linker omvormer verwijderd

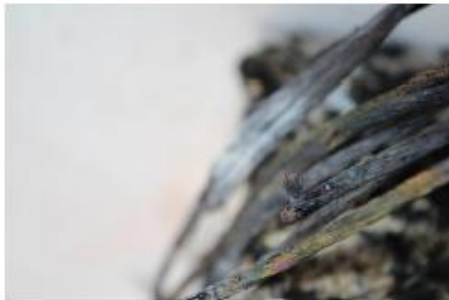
'Pareltjes'

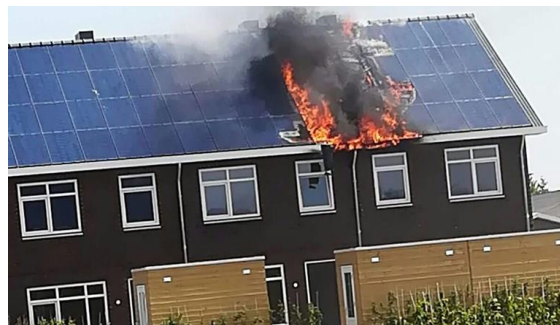
A.9 Heiloo

Datum	26 mei 2018
Weer	Max. temperatuur de Bilt: 29.0 C. Globale instraling de Bilt: 2574 J/cm ² Etmaalgemiddelde windsnelheid: 3.1 m/s
Type systeem	In-dak systeem
Details	Installatie team "Van Oost-Europese kom af, met ongeschoolde indruk" volgens getuigenverslag

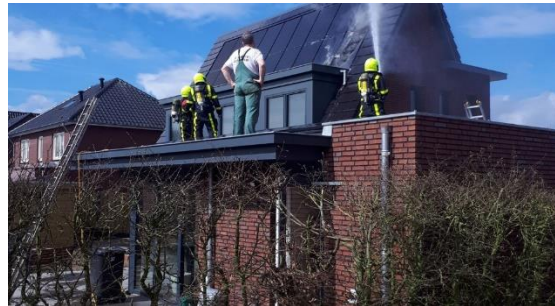
A.10 Horst

Referentie	https://www.1limburg.nl/brandweer-rukt-uit-voor-woningbrand-horst
Datum	31 maart 2018
Weer	Max. temperatuur de Bilt: 12.4 C. Globale instraling de Bilt: 1050 J/cm ² Etmaalgemiddelde windsnelheid: 2.0 m/s
PV systeem	In-dak systeem
Type pand	<i>Woonhuis</i>
Type dak	<i>Schuin met indaksysteem, rest pannen</i>
Dakbedekkingsmateriaal	<i>Panelen met dakpannen</i>
Type systeem	<i>In-dak</i>
Merk panelen	<i>Canadian Solar</i>
Typenummer panelen	<i>CS6K-270M</i>
Zonnecel-technologie	<i>?</i>
Aantal panelen	<i>18</i>
Panelen layout	<i>twee rijen van 9 boven elkaar</i>
Oriëntatie panelen	<i>Zuid</i>
Merk omvormer	<i>?</i>
Type omvormer	<i>?</i>
Typenummer omvormer	<i>?</i>
Type gelijkstroom kabel bij omvormer	<i>?</i>
Overige informatie	
Weersomstandigheden voorafgaand aan brand	<i>Buiig met brede felle opklaringen</i>
Waar is de brand begonnen?	<i>onder aan paneel bij junctionbox</i>
Hoeveel brandhaarden waren er?	<i>1</i>

Hoe heeft de brand zich ontwikkeld?	<i>via panlatten en kunststof montageplaten naar boven.</i>
Hoe lang heeft de brand gewoed?	<i>circa 20 min</i>
Wat waren de (weers)omstandigheden tijdens installatie systeem?	<i>?</i>
Is er sprake van beschaduwing door objecten op het systeem?	<i>Nee</i>
Is er sprake van vogelpoep beschaduwing of anderszins?	<i>Nee</i>
Overige informatie	
Heeft er onderzoek plaatsgevonden na de brand?	<i>Ja</i>

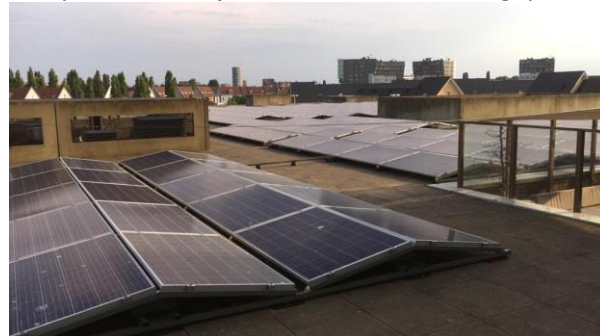
Oorzaak beschadigde zonnepanelen:

In de zomer van 2018 is het dakbedekking van de toren vervangen door nieuwe dakbedekking en grint. Bij het aanbrengen van het grint (omhoog geblazen op het dak) op de bovenste etage zijn kiezels via de 1,5 meter brede watergoot op de zonnepanelen van de remise gevallen.

De naar beneden gevallen kiezels hadden sterren en grote beschadigingen veroorzaakt wat ook bijvoorbeeld door een hagelbui kan worden veroorzaakt.

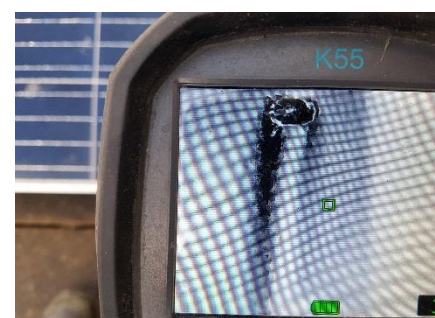
Op droge en niet beschadigde delen ongeveer 20 tot 25 graden Celsius.
De beschadigde delen (zichtbare hotspots) Ongeveer 40 tot 45 graden Celsius weer.

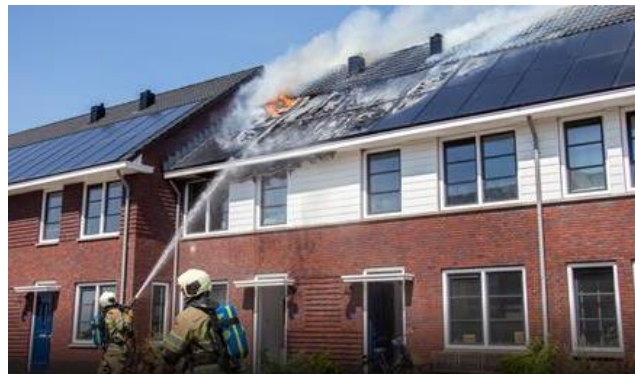
A.22 Vinkeveen

Adres	Vinkeveen
Datum	2-8-2018
Weer	Max. temperatuur de Bilt: 29.7 C. Globale instraling de Bilt: 2501 J/cm ² Etmaalgemiddelde windsnelheid: 2.2 m/s
Systeem	In-dak systeem (afgeleid van beeldmateriaal)
Onderzoek	Schade-onderzoek bedrijf doet onderzoek
