*Notitie***Aan**

Notitie - Resultaten blootstellingsstudie tijdens het verwijderen van asbesthoudende vensterbanken onder verlicht beheersregime (RK1)

29 januari 2018

0100311118

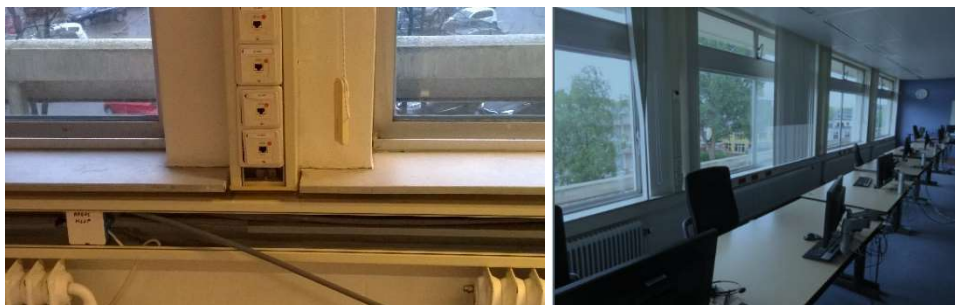
Figuur 1: Bevestiging vensterbanken Tesselshadestraat 4 te Leeuwarden

andere) circa 1.750 m¹ aan vensterbanken (10-15% chrysotiel) aangetroffen. Deze vensterbanken zijn bevestigd met behulp van tegellijm, zitten geklemd onder een aluminium condensgootje en kunnen op diverse plaatsen onder de stuclaag van de naastgelegen wanden/steunmuren zijn geklemd (zie Figuur 1). Het kantoorgebouw bestaat onder andere uit relatief grote ruimten waarin aan weerszijden vensterbanken zijn aangebracht, waardoor per ruimte ± 20 m¹ aan vensterbanken beschikbaar is.

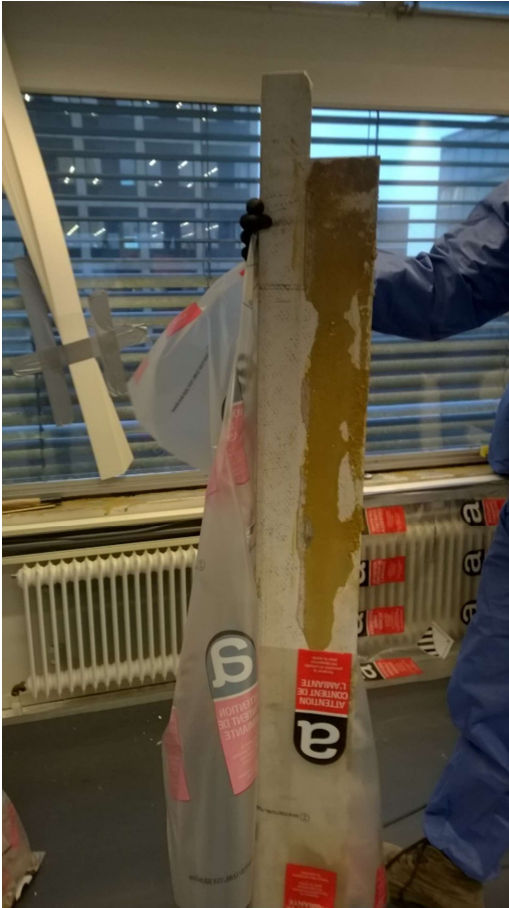
10:30	10:34	5	-	
10:35	10:38	6	-	
10:39	10:43	7	-	
10:44	10:51	8	Vensterbank aan uiteinde van de ruimte, aan de zijkant, zit dieper in de muur dus het loshakken kost relatief meer tijd; foto van achterkant verwijderde vensterbank gemaakt

Onderkant van verwijderde vensterbank

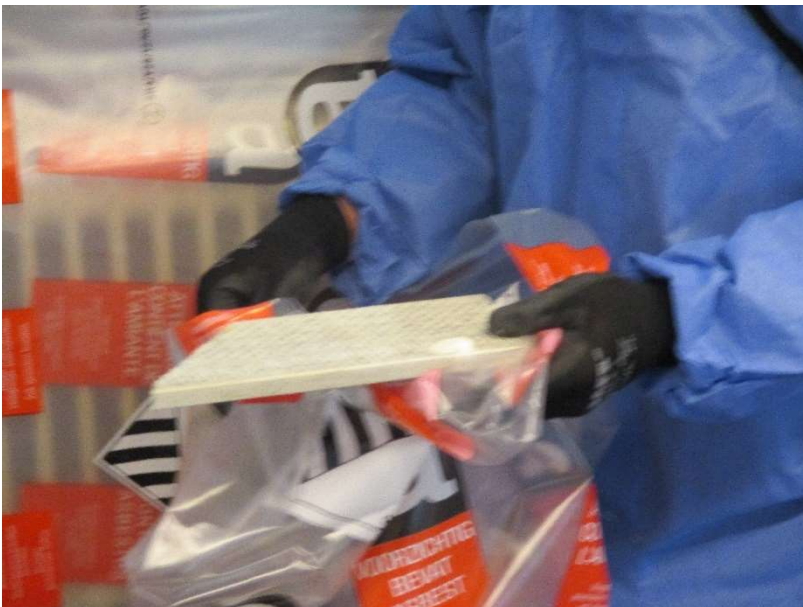
Tijdens de eerste shift trad er bij twee van de 10 verwijderde vensterbanken een breuk op tijdens het saneren. Dit betrof in beide gevallen het smalle en daardoor zwakste deel van de vensterbank. Na het verwijderen van de tweede vensterbank waarbij breuk optrad gaf de saneerder aan dat hij was vergeten om deze eerst los te wrikken, wat waarschijnlijk de breuk heeft veroorzaakt. Hoewel in metingen in hetzelfde gebouw zijn uitgevoerd, bleek dat er per ruimte nog vrij veel verschil was in het gemak waarmee de vensterbanken loskwamen van het oppervlak. De vensterbanken in de ruimte waar de tweede shift is uitgevoerd zaten bijvoorbeeld ten opzichte van de andere shifts erg vast, waardoor er relatief veel tijd werd besteed aan het loshakken, en er ook regelmatig onder de vensterbank moest worden gehakt om deze los te krijgen. Verder werd het materiaal van de muren in deze ruimte als asbestverdacht aangemerkt door de laborant, waardoor is besloten om uit voorzorg de vensterbanken aan de uiteinden (deels in de muur)

Stukje afgebroken vensterbank (tijdens 1^e shift)

Hoewel de blootstelling aan asbestvezels tijdens het verwijderen van vensterbanken waarbij incidenteel een breuk optreedt (zeer) laag is, wordt aanbevolen om naast het met beleid uitvoeren van de werkzaamheden en het gebruik maken van de emissiebeperkende maatregelen zoals toegepast tijdens de studie (namelijk het gebruik van een handpomp met water om het werkoppervlak te bevochtigen en een stofzuiger met HEPA-filter als puntafzuiging op het werkoppervlak) niet-gladde oppervlakken onder te verwijderen vensterbank(en), zoals een radiator of vloerbedekking, van te voren af te dekken met bijvoorbeeld plastic of stucloop, zodat deze oppervlakken na de sanering makkelijk zijn schoon te maken.
