TNO-rapport**TNO 2018 R10927****Second opinion advies breedplaten Turfmarkt
147****Building, Infrastructures &
Maritime**Stieltjesweg 1
2628 CK Delft
Postbus 155
2600 AD Delftwww.tno.nlT +31 88 866 20 00
F +31 88 866 06 30

Datum	21 augustus 2018
Auteur(s)	ir. H. Borsje ir. G.G.A. Dieteren
Exemplaarnummer	100316338
Oplage	
Aantal pagina's	55 (incl. bijlagen)
Aantal bijlagen	
Opdrachtgever	Ministerie van Justitie en Veiligheid Turfmarkt 147 2511 DP Den Haag
Projectnaam	
Projectnummer	060.34882/01.01

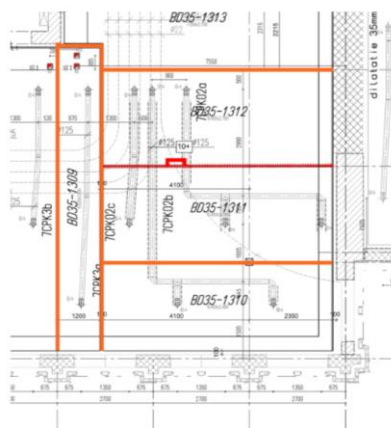
Naar het oordeel van TNO is Zonneveld hier heel consequent maar iets te conservatief in geweest. Voor kleine zones met delaminatie, met een beperkte breedte, acht TNO het zeer waarschijnlijk dat die niet zijn ontstaan door “overbelasting”, maar door onvolkomenheden tijdens de uitvoering en/of uitdrogingskrimping van de breedplaten. Die zones geven daardoor geen verhoogd risico, waardoor ze direct ingedeeld kunnen worden in het “oranje” gebied, met huidig gebruik handhaven.

Figuur 5.1: Voorbeeld van een gebied met geringe delaminatie (bouwdeel C, verdieping 7, gebied 6)
