**98-CON-R0480**

**Procedure voor beoordeling schade aan gebouwen  
door lichte aardbevingen**

| Datum | 16 februari 1998 |
| Opdrachtgever | Ministerie van Economische Zaken |

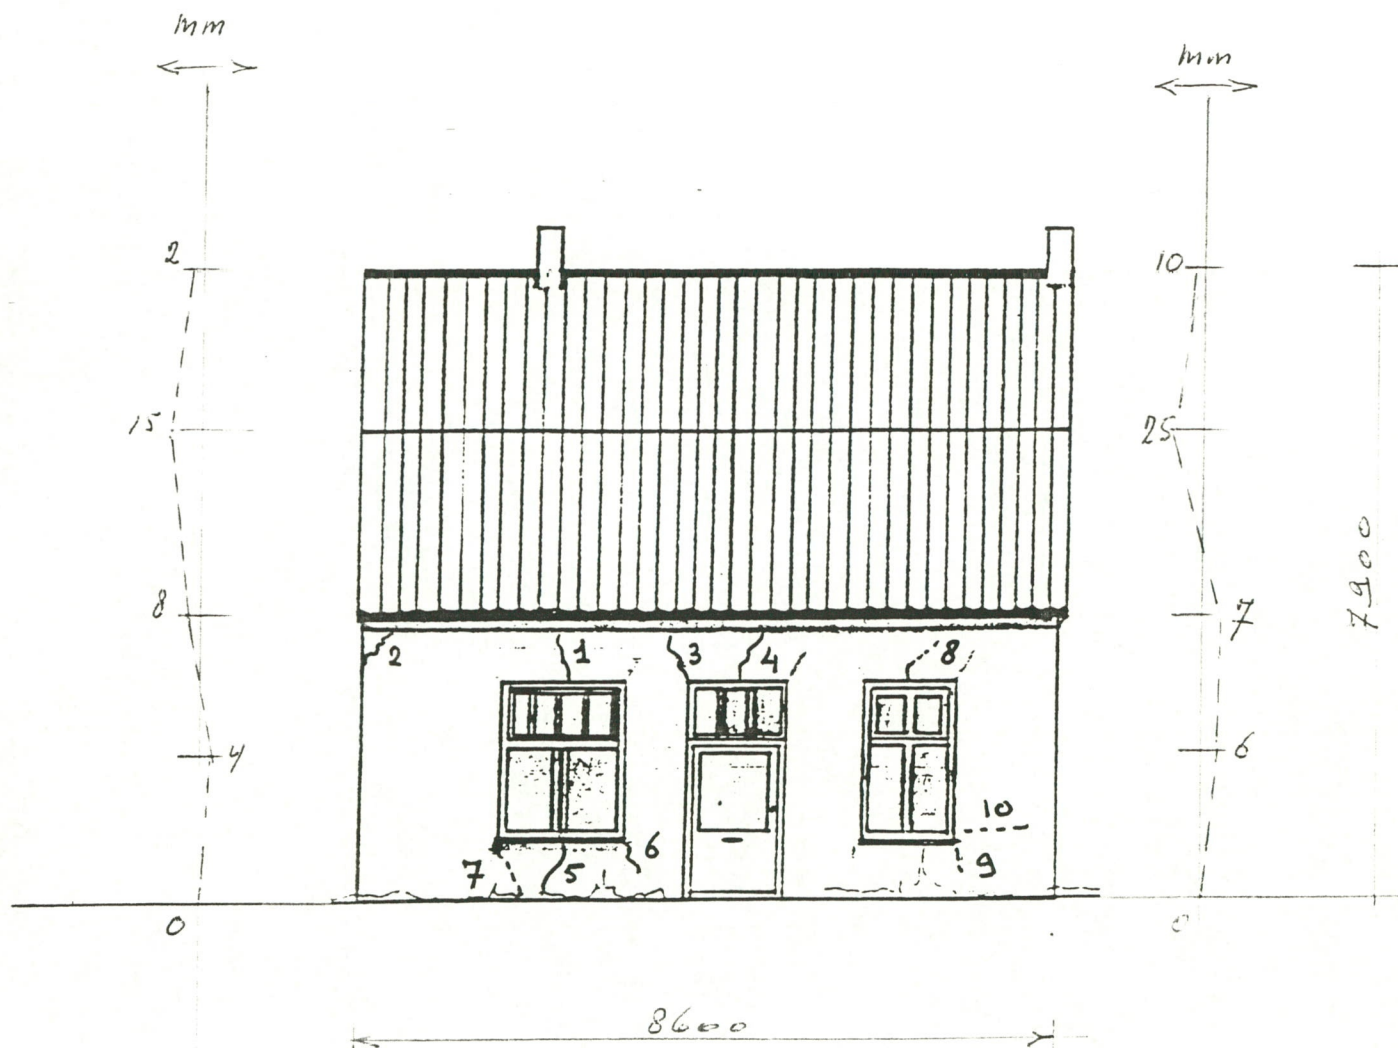
Figuur.      Scheurvorming in de voorgevel en vervorming van de beide zijgevels

De figuur geeft het aanzicht van de voorgevel waarin de scheuren zijn aangegeven en genummerd. Voorts is in deze figuur de vervorming (scheefstand, bolling) van de zijgevels weergegeven. In de bijbehorende tabel zijn de aangetroffen gebreken terug te vinden en wordt verwezen naar bijbehorende foto's (kolom 1 en 2).

| Scheur nr. | Foto nr. | Kwalificatie | Toelichting |
|---|---|---|---|
| rechter zijgevel | n.v.t. | 1,2 | Van dit gevelvlak zijn de vervormingen loodrecht op het vlak gemeten ten opzichte van een loodlijn vanuit de nok. Het geveldeel boven het niveau van de verdiepingsvloer vertoont een aanmerkelijke vervorming t.o.v. de loodlijn vanuit de nok. |
| linker zijgevel | n.v.t. | 3 | Voor dit gevelvlak zijn de vervormingen loodrecht op het vlak gemeten ten opzichte van een loodlijn vanuit de nok. De gemeten vervormingen loodrecht op het gevelvlak zijn relatief gering en niet in relatie te brengen met het optreden van een trillingsbelasting. |

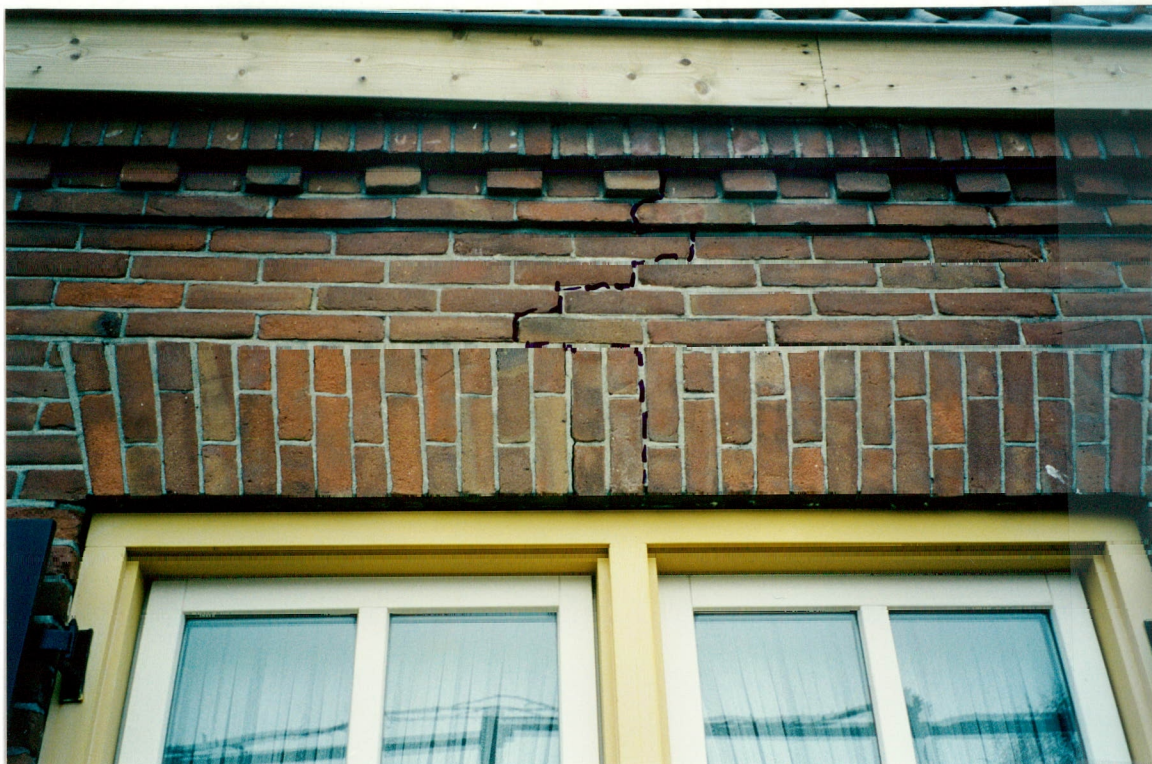
Foto 1

| Scheur nr. | Foto nr. | Kwalificatie | Toelichting |
|---|---|---|---|
| 1 | 1 | 1 | <i>Buitenzijde.</i> Midden boven het linkerraam en loopt door rollaag naar dakrand. Verwijdt naar onderen toe. |

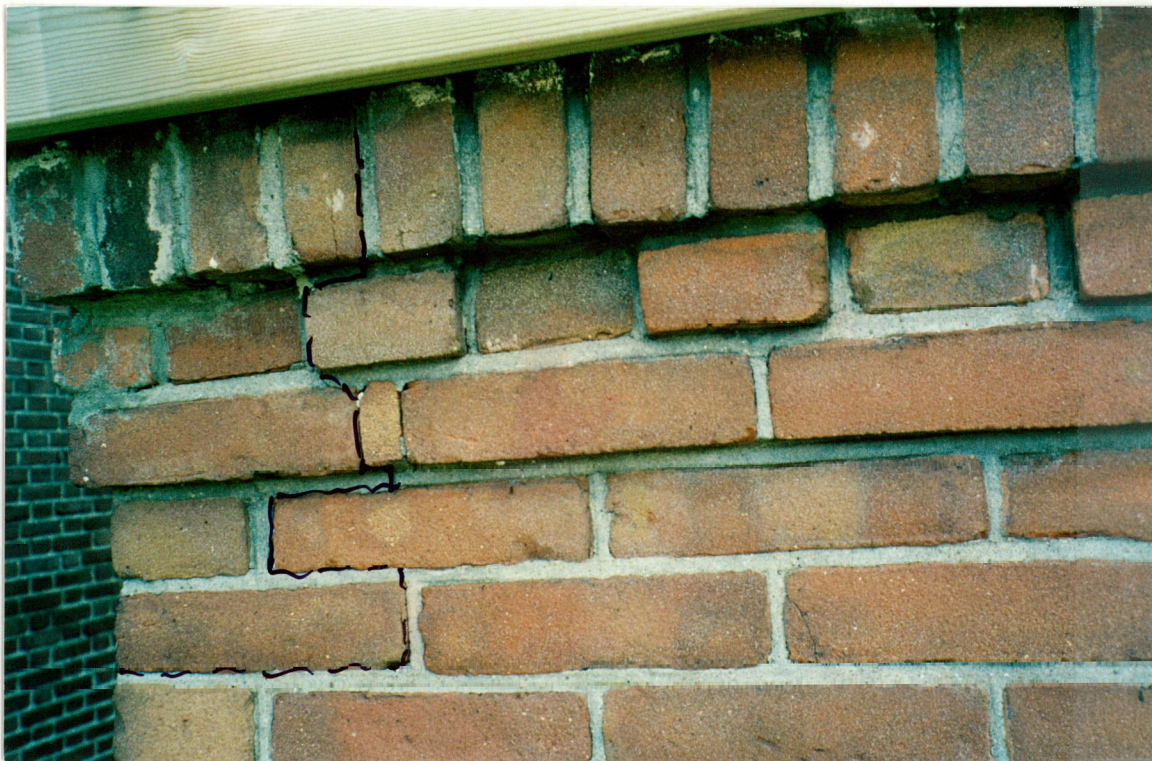
Foto 2

| Scheur nr. | Foto nr. | Kwalificatie | Toelichting |
|---|---|---|---|
| 2 | 2 | 2,3 | <i>Buitenzijde.</i> In linker bovenhoek direct onder de dakrand. Er is sprake van lokale reparatie en enige zoutuitbloei. Vermoedelijk een reeds langer bestaande scheur . |

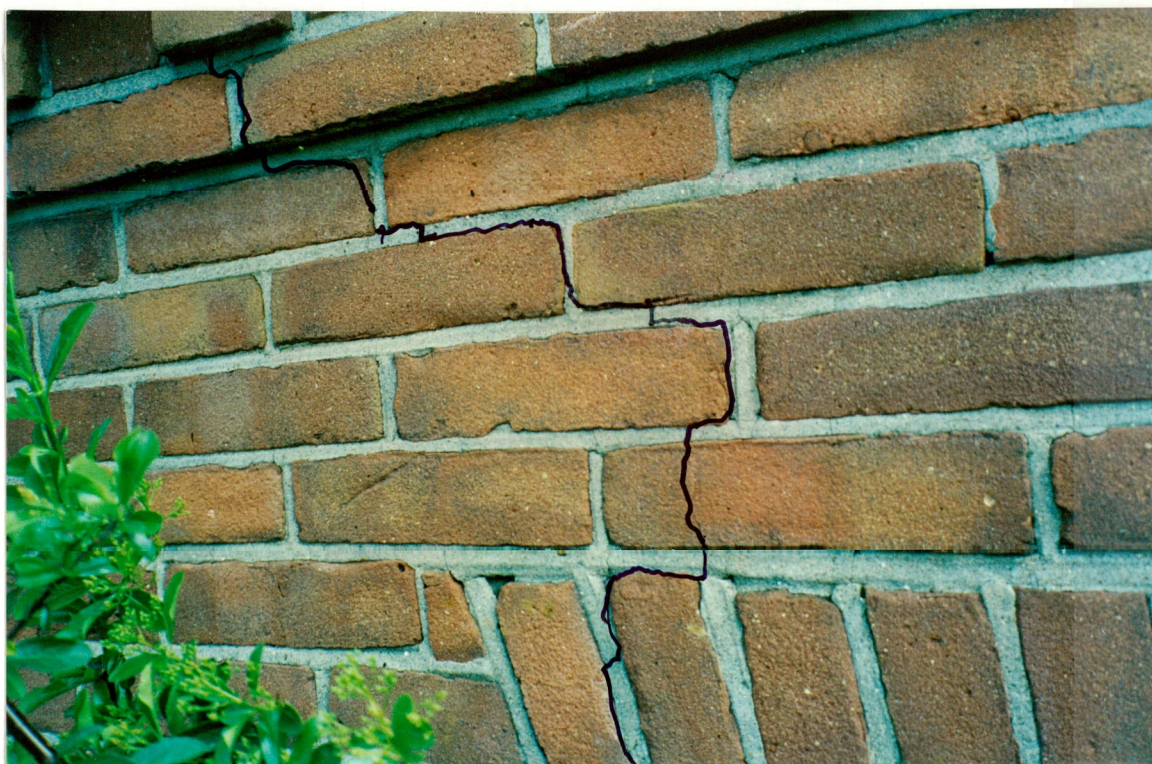
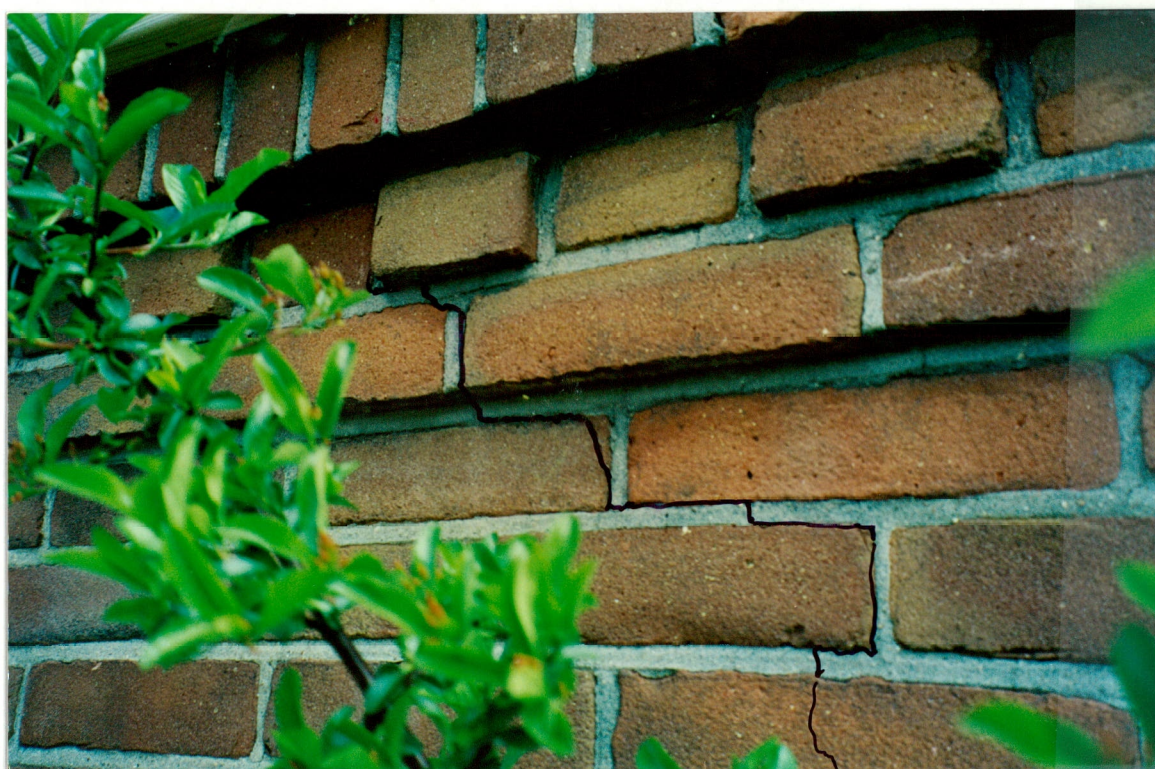
| Scheur nr. | Foto nr. | Kwalificatie | Toelichting |
|---|---|---|---|
| 3 | 3A,B | 1,2 | <i>Buitenzijde.</i> t.p.v. de linker boven hoek bij de voordeur. Loopt door enkele stenen maar in hoofdzaak via de voegen. Scheurwijdte gering. Het verweringsaspect is onduidelijk. De mogelijkheid van een reeds bestaande scheur die recent is verwijdt, wordt niet uitgesloten. |

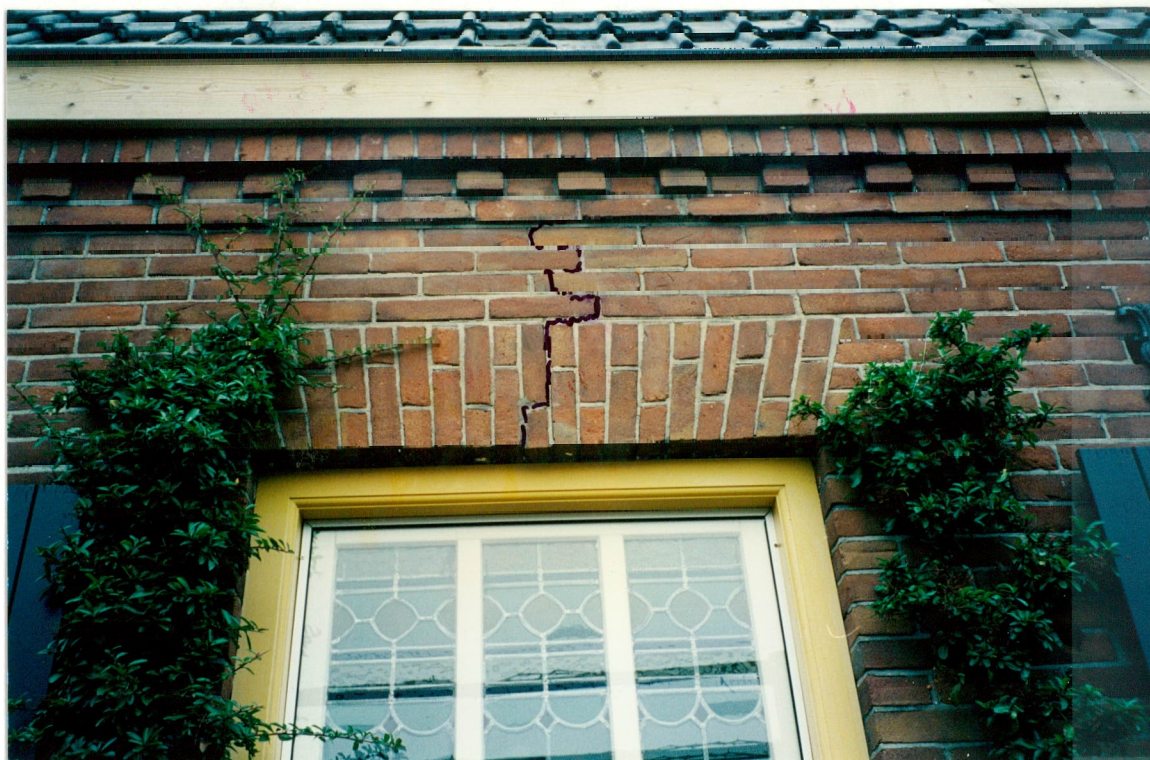
Foto 4

| Scheur nr. | Foto nr. | Kwalificatie | Toelichting |
|---|---|---|---|
| 4 | 4 | 1 | <i>Buitenzijde.</i> Midden boven de voordeur. Loop via de voegen naar de dakrand. Scheurwijdte gering. |

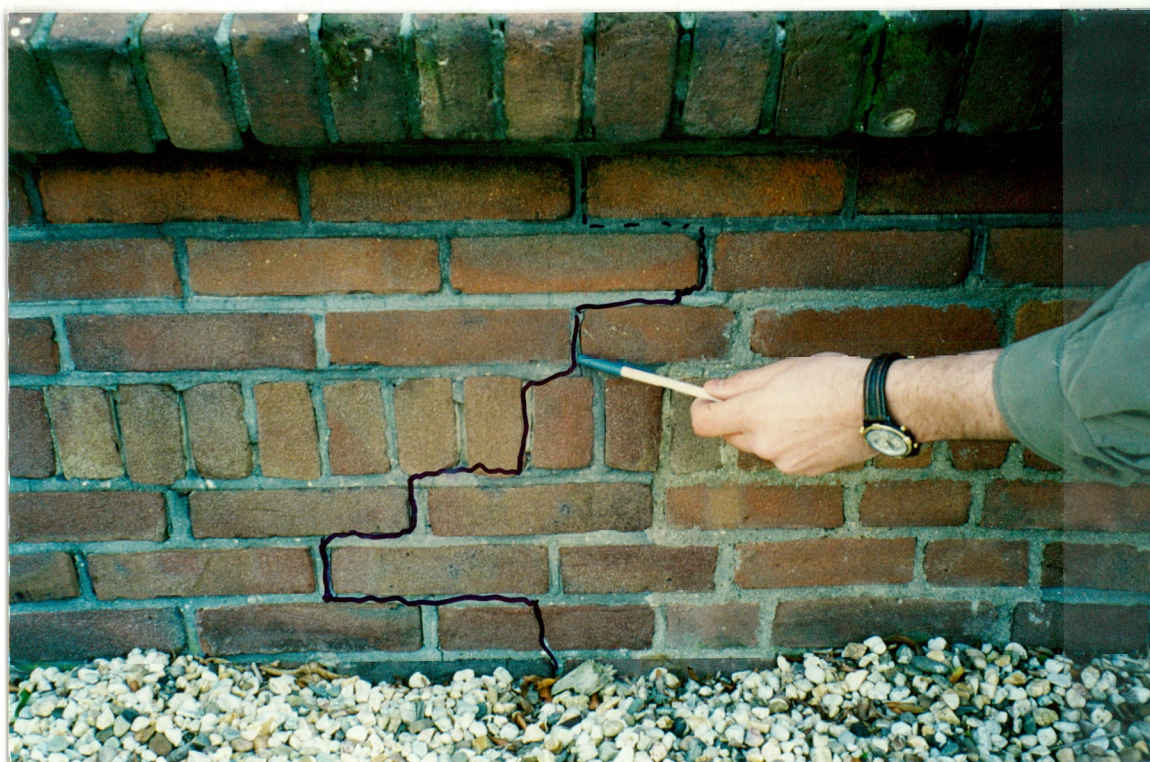
Foto 5

| Scheur nr. | Foto nr. | Kwalificatie | Toelichting |
|---|---|---|---|
| 5 | 5 | 1,2 | <i>Buitenzijde.</i> Midden onder het linker raam. Scheur loopt door tot onder maaiveld, in hoofdzaak via de voeg. Het verweringsaspect is onduidelijk. De mogelijkheid van een reeds bestaande scheur die recent is verwijdt, wordt niet uitgesloten. |

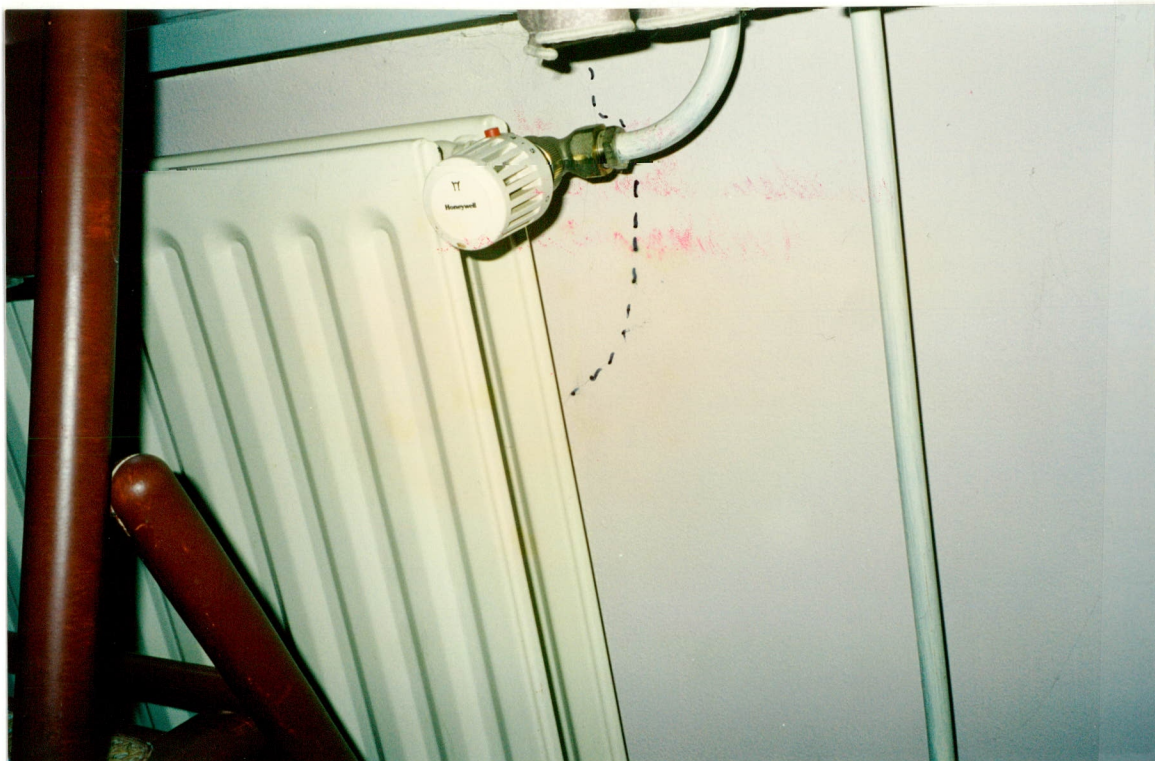
Foto 6

| Scheur nr. | Foto nr. | Kwalificatie | Toelichting |
|---|---|---|---|
| 7 | 6 | 1 | <i>Binnenzijde.</i> Scheur in pleisterwerk rechts naast de radiator. Plaats van de scheur strookt min of meer met die van scheur 5 aan de buitenzijde. |

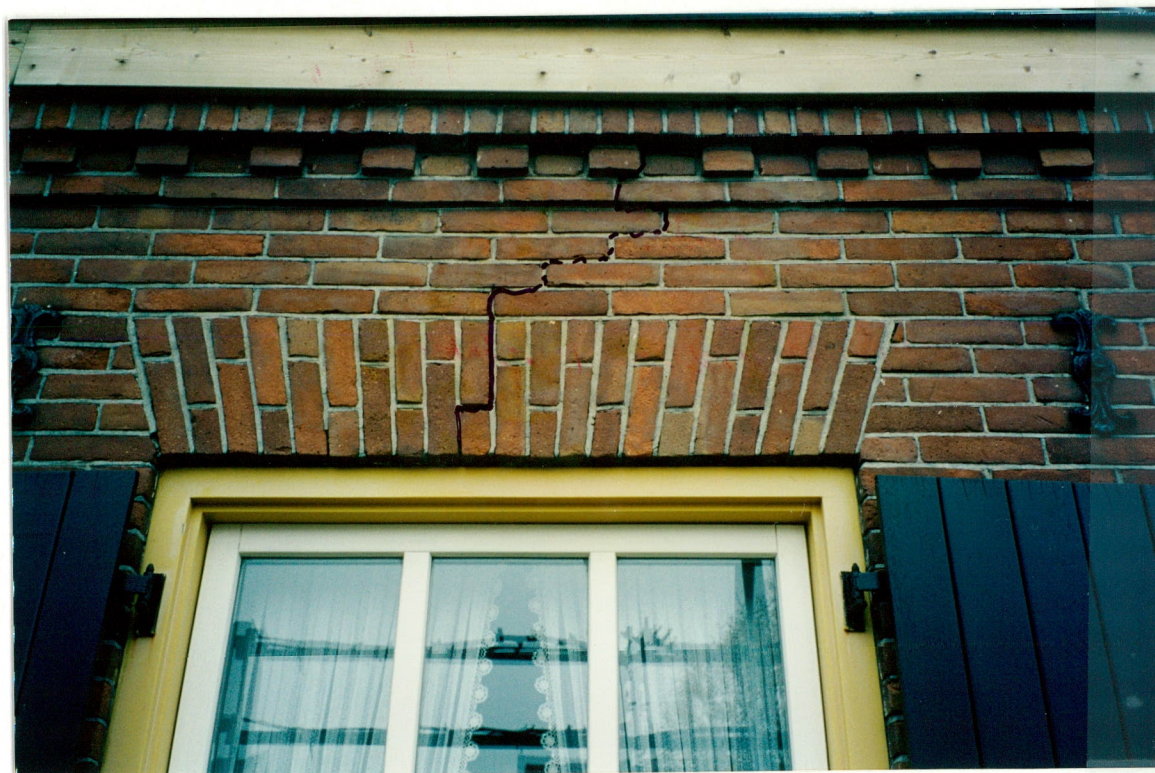
Foto 7

| Scheur nr. | Foto nr. | Kwalificatie | Toelichting |
|---|---|---|---|
| 8 | 7 | 1,2 | <i>Buitenzijde.</i> Midden boven rechterraam. Loopt via het voegwerk, in een zone waarin sprake is van veel dwarsscheurtjes in de lintvoegen. Het verweringsaspect is onduidelijk. De mogelijkheid van een reeds bestaande scheur die recent is verwijdt, wordt niet uitgesloten. |

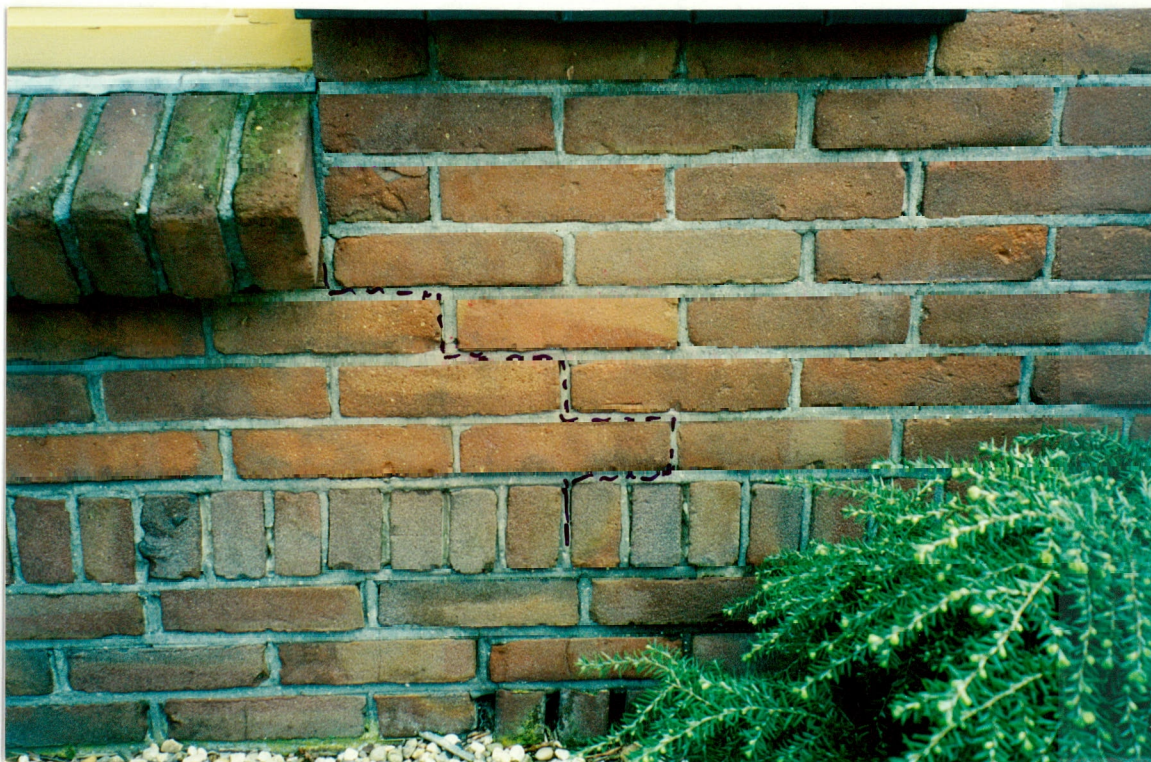
Foto 8

| Scheur nr. | Foto nr. | Kwalificatie | Toelichting |
|---|---|---|---|
| 9 | 8 | 1,2 | <i>Buitenzijde.</i> Vanuit de rechter onderhoek van het rechterraam naar de ventilatieopening vlak boven maaiveld. Scheurwijdte gering. Het verweringsaspect is onduidelijk. De mogelijkheid van een reeds bestaande scheur die recent is verwijdt, wordt niet uitgesloten. |

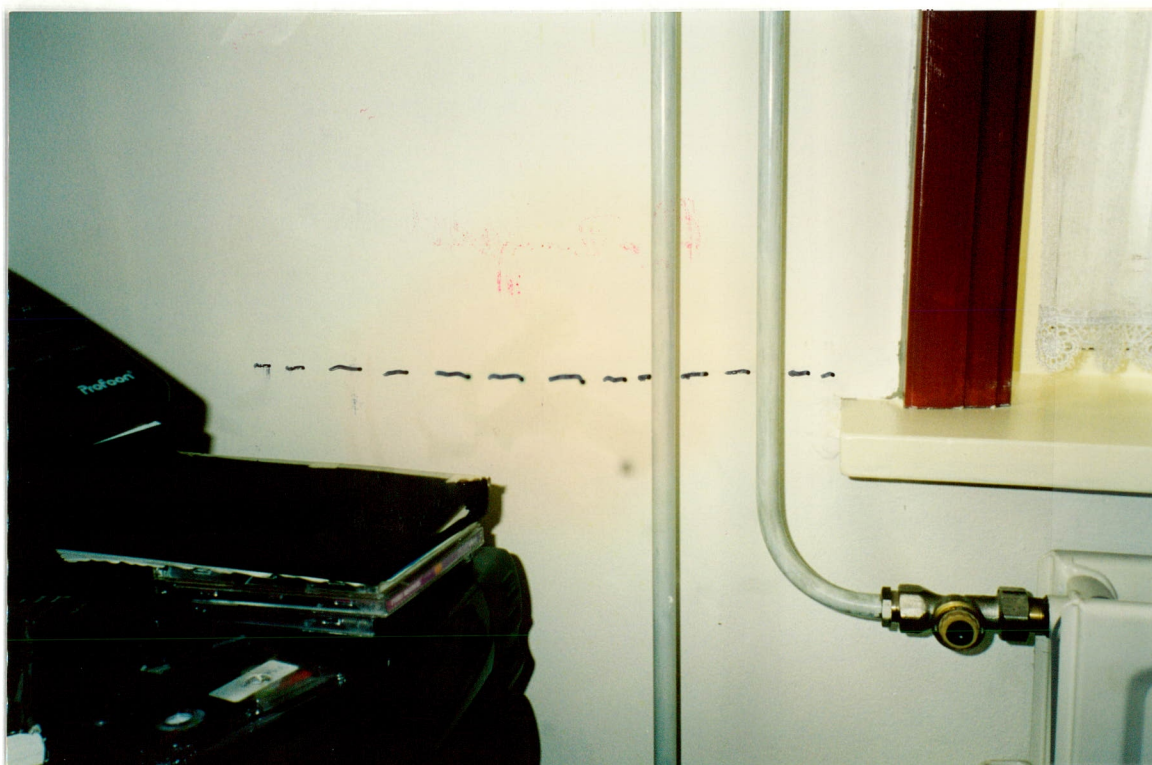
Foto 9

| Scheur nr. | Foto nr. | Kwalificatie | Toelichting |
|---|---|---|---|
| 10 | 9 | 4 | <i>Binnenzijde.</i> Horizontale scheur iets boven de onderzijde van het raam. Scheur is overgeschilderd en daardoor slecht te beoordelen. Scheur verloopt in de richting van de rechter zijgevel en stopt op ca. 100mm vanaf dit muurvlak. Herkomst van deze scheur is onduidelijk . |
