## **TNO-rapport**

**TNO 2018 R10767**

# **Technisch onderzoek naar de oorzaak van de ontbranding van een DM25 rookhandgranaat**

| Datum | 13 juli 2018 |

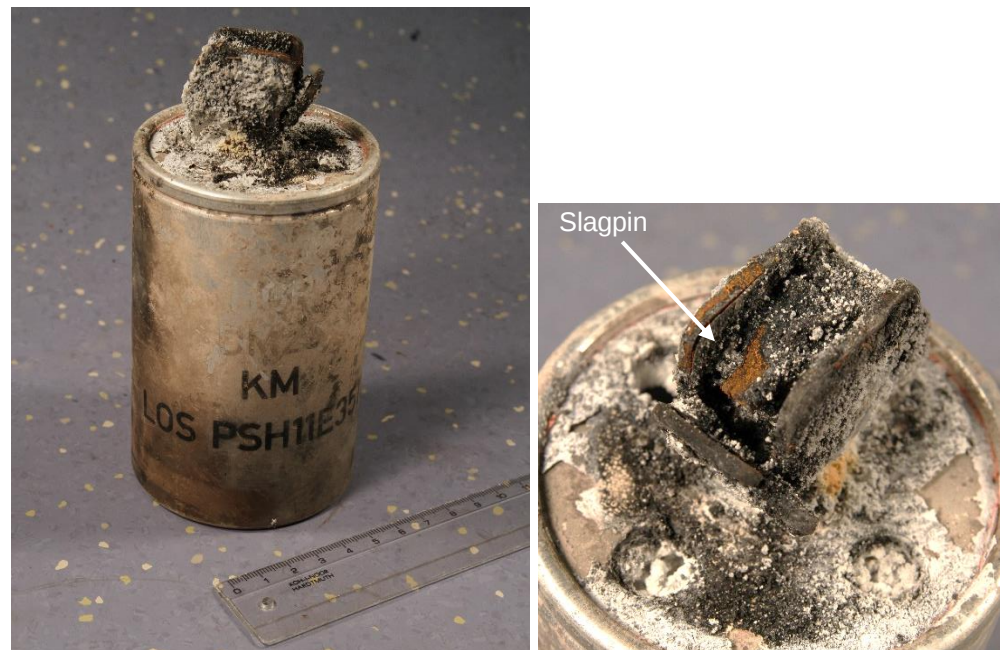
Het granaatlichaam vertoont sporen van blootstelling aan hoge temperaturen en verbranding (Figuur 4). De bodem en een groot deel van de wand van het granaatlichaam vertonen sporen van roetafzetting. De oorspronkelijke markering op de granaat is (deels) nog goed leesbaar: HGR DM25 KM LOS PSH11E3511.

Alle vier de uitstroomopeningen zijn door het functioneren van de granaat geopend. Duidelijk zichtbaar in de uitstroomopeningen, maar ook over het hele deksel van het lichaam en het ontstekerlichaam is een deels wit, deels zwart residu. Dit residu is veroorzaakt door de verbranding van de rooklading van de granaat. Tijdens de verbranding zijn hete en verbrande deeltjes van de rooklading naar buiten gestuwd die zich op de onderdelen van de granaat boven de uitstroomopeningen hebben afgezet. Waarschijnlijk is het zwarte residu veroorzaakt door het verbranden van het tasje waarin de granaat tot ontbranding kwam.

Visueel is vastgesteld dat de slagpin omgekapt was ten opzichte van de oorspronkelijke veilige stand naar de bedoelde eindpositie bij normaal functioneren van de granaat (zie Figuur 4, rechts). Het ontstekerlichaam en de ontsteker van het granaatlichaam zijn verwijderd voor nader onderzoek, zie paragraaf 3.4.

Figuur 4 Granaatlichaam met ontstekerlichaam en ontsteker van de ongevalsgranaat.

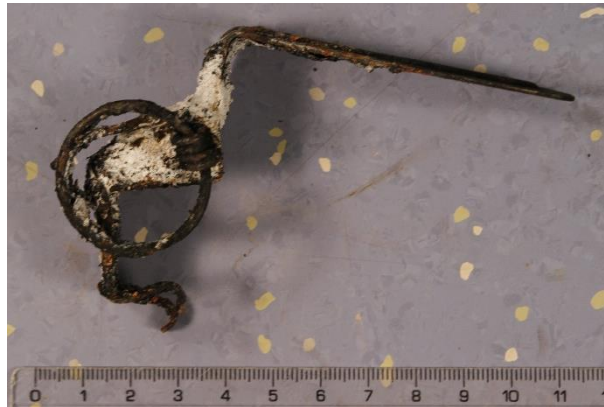
De veiligheidshefboom vertoont ook sporen van blootstelling aan hoge temperaturen en verbranding (Figuur 5). Een vergelijkbaar residu als op het granaatlichaam is zichtbaar over een groot deel van de hefboom. Opvallend is de aanwezigheid van de veiligheidspin in één van de borggaten in de hefboom. Visuele inspectie van de pen toont aan dat op het deel van de veiligheidspen aan de binnenzijde van de hefboom hetzelfde residu aanwezig is als op het granaatlichaam en de hefboom, zie Figuur 6.

Figuur 5 Veiligheidshefboom en veiligheidspin van de ongevalsgranaat.

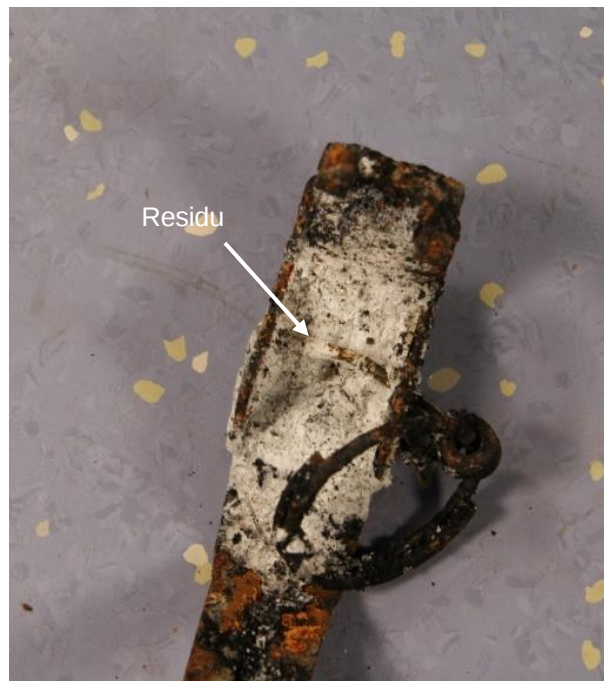
Figuur 6 Residu op de veiligheidspen aan de binnenzijde van de veiligheidshefboom.

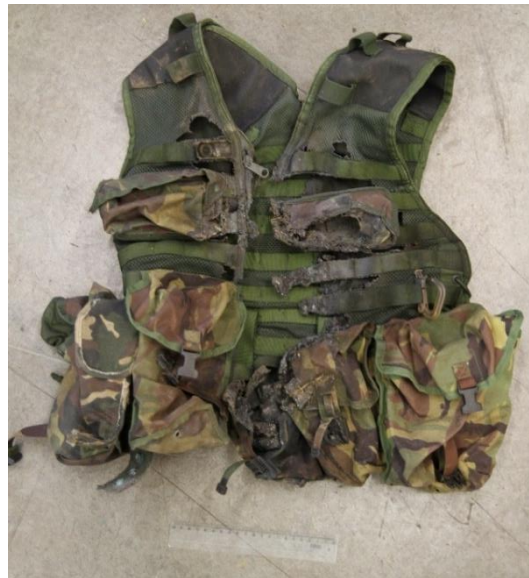
Figuur 7 toont het ops vest van de gewonde militair. De voorzijde van het vest vertoont delen van gesmolten en verbrand materiaal over de volledige hoogte van het vest. Aan de onderzijde zijn vijf losse tasjes bevestigd waarvan het tasje iets links van het midden voor het grootste deel is gesmolten en verbrand. Dit is het tasje waarin de granaat tot ontbranding is gekomen. Ondanks de schade is zichtbaar dat de binnenzijde van dit tasje onderverdeeld is in 2 vakjes, beide gescheiden door een rekbaar stuk stof. Figuur 8 toont het plastic clipje waar mee het kapje van het tasje kan worden vastgezet om het tasje af te sluiten. Het is duidelijk te zien dat het kapje van het tasje vast zat en het tasje dus was afgesloten toen het ongeval plaatsvond.

Figuur 7 Ops vest van de gewonde militair.

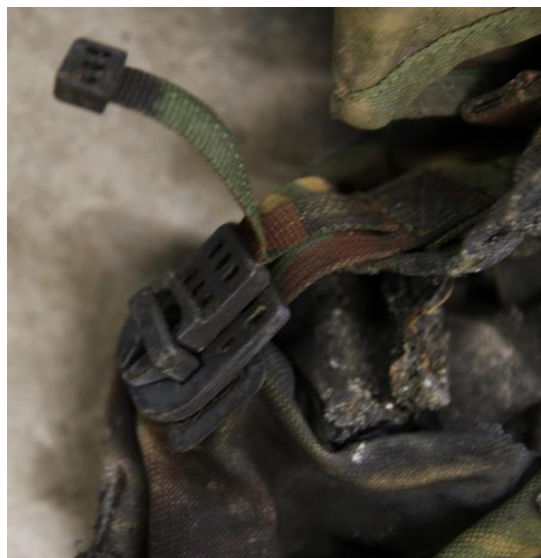
Figuur 8 Clip van het tasje waarin de DM25 rookgranaat tot ontbranding is gekomen.

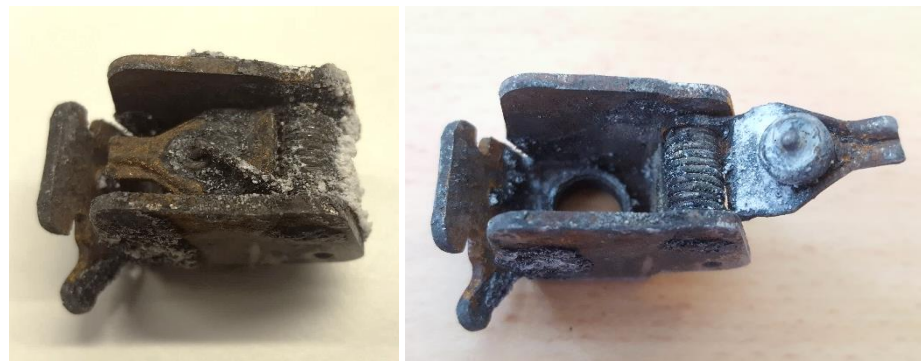
Het ontstekerlichaam is aangetroffen na het ongeval met de slagpin omgeklapt naar de eindpositie; de slagpin is dus ingeslagen in het slaghoedje zoals ook gebeurd bij normaal functioneren, zie Figuur 9 links. De veer die de slagpin laat bewegen functioneert niet meer. Door het residu van de rooklading op het ontstekerlichaam en blootstelling aan hoge temperaturen is de slagpin in de getoonde positie vast komen te zitten. Met behulp van een tang kan de slagpin terug worden gedraaid, zie Figuur 9 rechts. Ook in deze positie levert de veer geen spanning meer.

Figuur 9 Ontstekerlichaam van de ongevalsgranaat: links in de positie zoals aangetroffen na het ongeval, en rechts na terugbuigen van de slagpin met behulp van een tang.

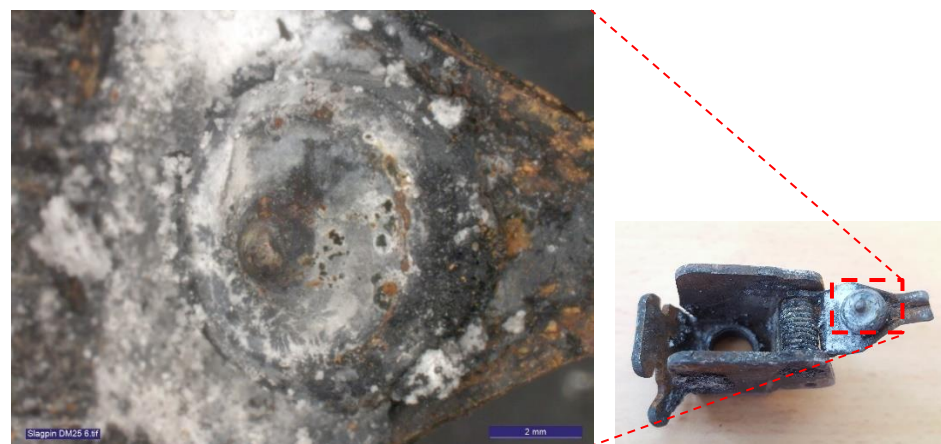
Het terugdraaien van de slagpin biedt de mogelijkheid de tip van de slagpin te inspecteren. Afgezien van kleine verbrandingsdeeltjes die zijn afgezet op de tip van de slagpin en de verkleuring van het materiaal door de hoge temperaturen zijn er geen bijzonderheden op te merken. De slagpin heeft een diameter van ongeveer 1,6 mm.

Figuur 10 Slagpin van de ongevalsgranaat.

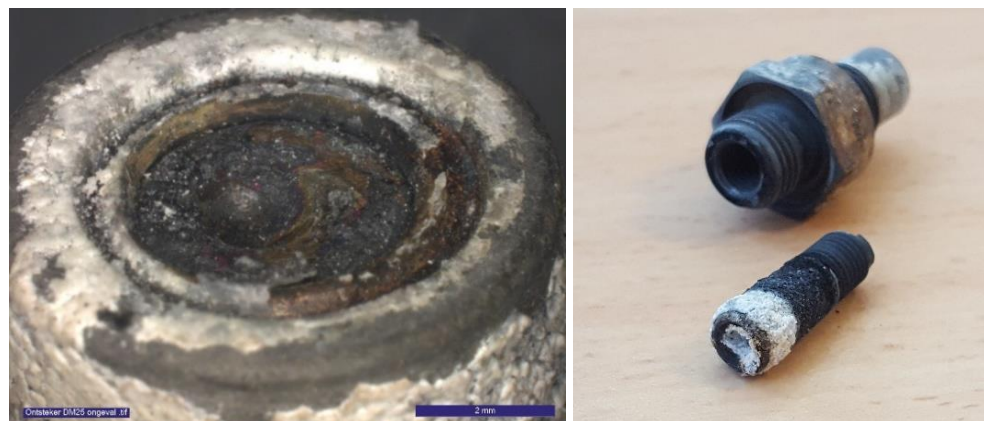
De bovenzijde van het slaghoedje is met een lichtmicroscop in detail bekeken (Figuur 12). Het slaghoedje vertoont tekenen van verbranding en een kleine hoeveelheid residu. Duidelijk zichtbaar is een indrukking iets links uit het midden. Deze indrukking is veroorzaakt door inslag van de tip van de slagpin. De diameter van de indrukking is ongeveer 1,6 mm, wat overeenkomt met de diameter van de tip van de slagpin. De slagpin is dus met kracht ingeslagen op het slaghoedje.

Figuur 12 Details van de ontsteker uit de ongevalsgranaat (links: bovenzijde slaghoedje; rechts: vlampijpje).

Het vlampijpje kan uit het bovenste deel van de ontsteker worden geschroefd. Het oppervlak van het buisje is aangetast door het verbranden van de rooklading en de blootstelling aan hoge temperaturen. Het onderste deel van het vlampijpje vertoont aan de buitenzijde een wit residu, dit wordt ook aan de binnenzijde van het vlampijpje aangetroffen. De sassen in het vlampijpje zijn opgebrand.

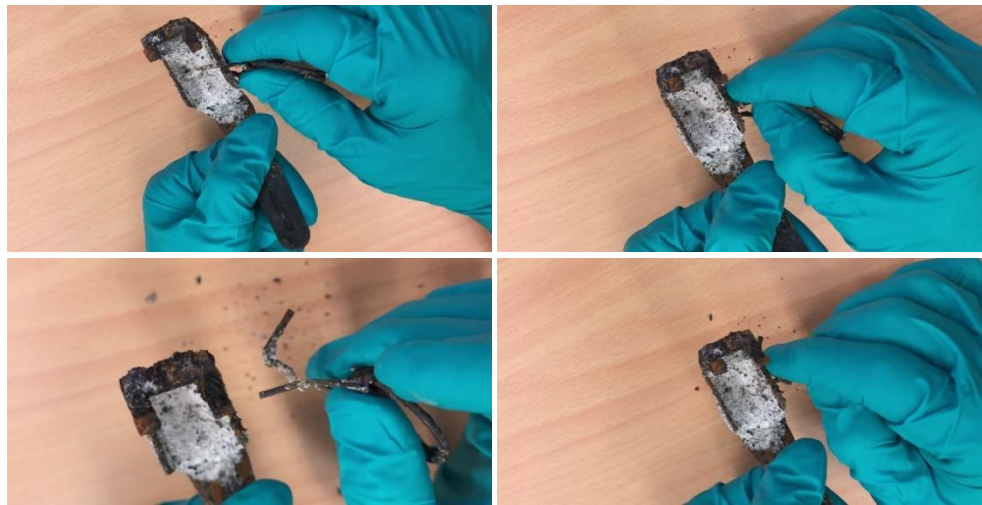
De veiligheidshefboom is na het ongeval gevonden met de veiligheidspen door één van de borggaten in de hefboom. Er is vastgesteld dat er zich op de pen materiaal heeft afgezet als gevolg van het branden van de rooklading (zie Figuur 6). Tijdens het verwijderen van de pen uit het borggat van de hefboom wordt het grootste deel van dit residu van de pen afgeschraapt. Dit is vastgelegd op video waarvan vier snapshots worden weergegeven in Figuur 13. Het is dus onmogelijk dat dit residu op de pen is gekomen en dat de pen daarna in de veiligheidshefboom is (terug)geplaatst. Dit komt overeen met de foto documentatie van de KMAR [4,5] waarop zichtbaar is dat op de vindplaats van de veiligheidshefboom de pin nog in de hefboom zit. Uit deze observaties blijkt dat de veiligheidspen tijdens het branden van de rookgranaat in tenminste één borggat van de veiligheidshefboom zat.

Figuur 13 Verwijderen van de veiligheidspen; uitgangspositie (linksboven), enkele millimeters losgetrokken (rechtsboven), enkele millimeters resterend (rechtsonder) en geheel verwijderd (rechtsonder).

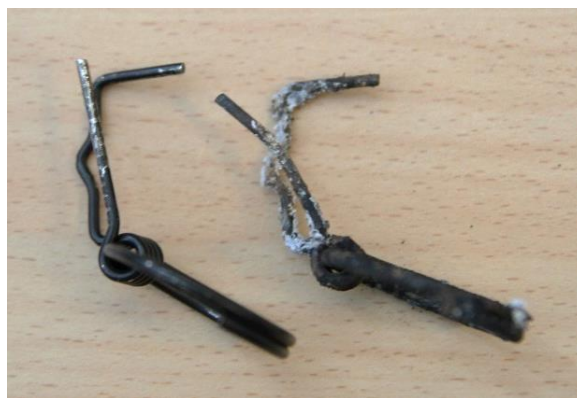
Tevens is vastgesteld dat de veiligheidspen uit het ongeval enigszins krom was, zie Figuur 14. De lengte van de pen van de ongevalsgranaat is niet afwijkend van de lengte van pennen uit andere granaten.

Figuur 14 De enigszins kromme veiligheidspen van de ongevalsgranaat (rechts) en een rechte pen (links) die is verwijderd uit de veiligheidshefboom bij normaal functioneren.

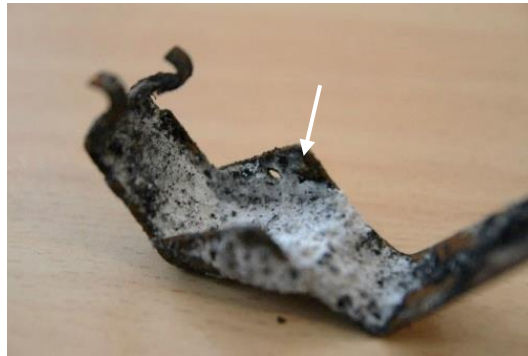
Na verwijderen van de pen kan de veiligheidshefboom in detail worden geïnspecteerd. De binnenzijde van de hefboom is vrijwel volledig bedekt met residu door het branden van de rooklading, zie Figuur 15. Dit betekent dat de veiligheidshefboom zich tijdens het branden van de rookgranaat in de directe omgeving van de uitstromende gassen bevond. Opvallend is dat er zich geen residu heeft afgezet op een driehoekig vlak naast het borggat aan beide binnen zijwanden van de hefboom (deze locatie is met een pijl aangegeven in Figuur 15).

Figuur 15 Residu aan de binnenzijde van de veiligheidshefboom. Een driehoekig vlak naast het borggat aan beide binnen zijwanden van de hefboom is niet bedekt met residu.

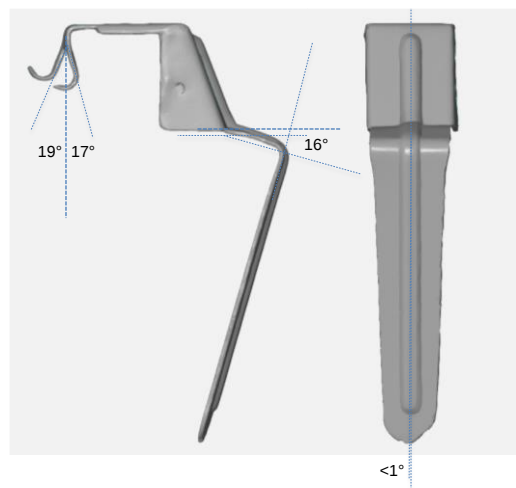
Figuur 16 Twee aanzichten van een 3D scan van de veiligheidshefboom van de ongevalsgranaat.

De 3D scan maakt duidelijk dat de twee gekromde uiteinden van de hefboom tegengesteld aan elkaar zijn verbogen met ongeveer 17° en 19° graden. Ook is het handvat verdraaid over een hoek van 16° graden, alsook licht zijwaarts (< 1°). Deze vervormingen zijn het gevolg van externe belastingen.

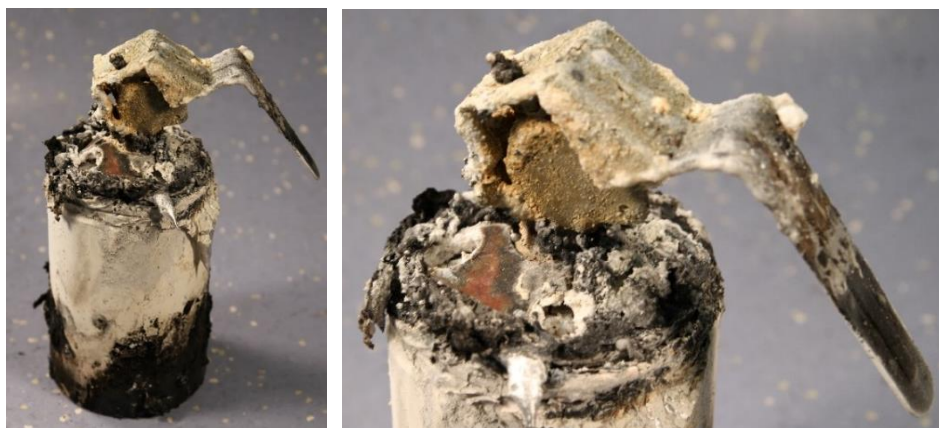
Figuur 22 Resultaat van experiment 1-1: de veiligheidshefboom is getordeerd, staat onder ongeveer vijf en veertig graden ten opzichte van de veilige stand en zit door het residu vast aan het ontstekerlichaam.

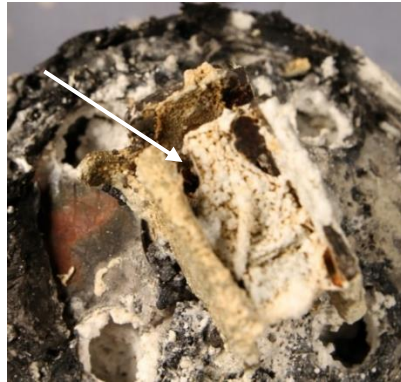
De binnenzijde van de veiligheidshefboom is volledig met residu bedekt. De slagpin zit vast in de eindpositie, ingeslagen op het slaghoedje, zie Figuur 23. De slagpinveer functioneert niet meer en enkel met behulp van een tang is de slagpin te roteren.

Figuur 23 Resultaat van experiment 1-1: de slagpin is ingeslagen en door het residu zit het vast aan het slaghoedje.

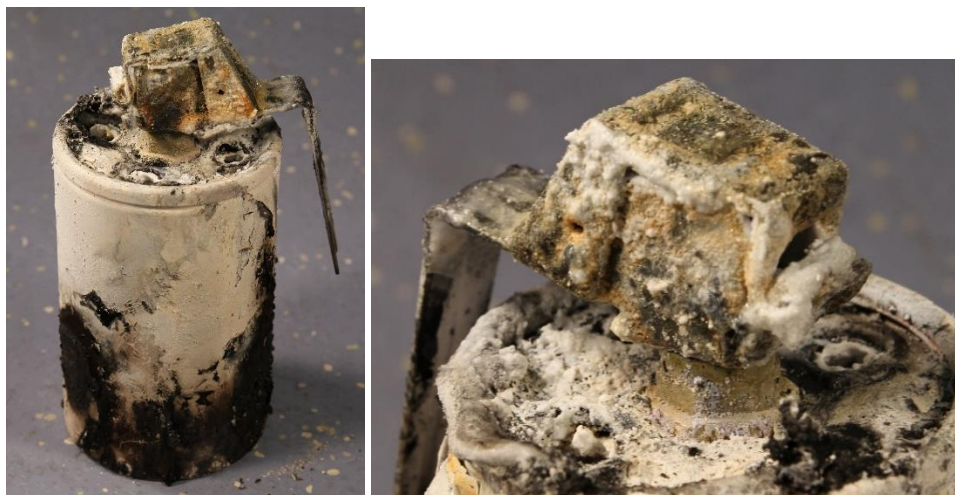
Figuur 25 Resultaat van experiment 2-1; de veiligheidshefboom staat vrijwel in de uitgangspositie (veilige stand) en zit nog vast aan het ontstekerlichaam.

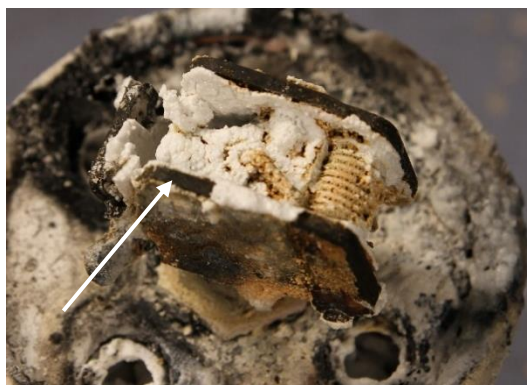
De binnenzijde van de veiligheidshefboom is volledig bedekt met residu. De slagpin in het ontstekerlichaam zit vast in de eindpositie, ingeslagen op het slaghoedje, zie Figuur 26. De slagpinveer functioneert niet meer en is enkel met behulp van een tang te roteren.

Figuur 26 Resultaat van experiment 2-1: de slagpin is ingeslagen en door het residu zit het vast aan het slaghoedje.

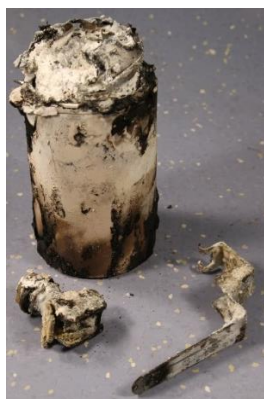
Figuur 28 Resultaat van experiment 3-1: de veiligheidshefboom en ontstekerlichaam zijn beide van de granaat losgekomen. Het deksel is sterk vervormd en omhoog gedrukt.

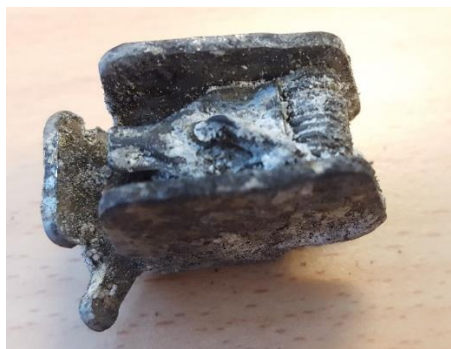
De slagpin in het ontstekerlichaam zit vast in de eindpositie, ingeslagen op het slaghoedje. De slagpinveer functioneert niet meer en enkel met behulp van een tang is de slagpin te roteren, zie Figuur 29.

Figuur 29 Slagpin van de DM25 na afloop van experiment 3-1.

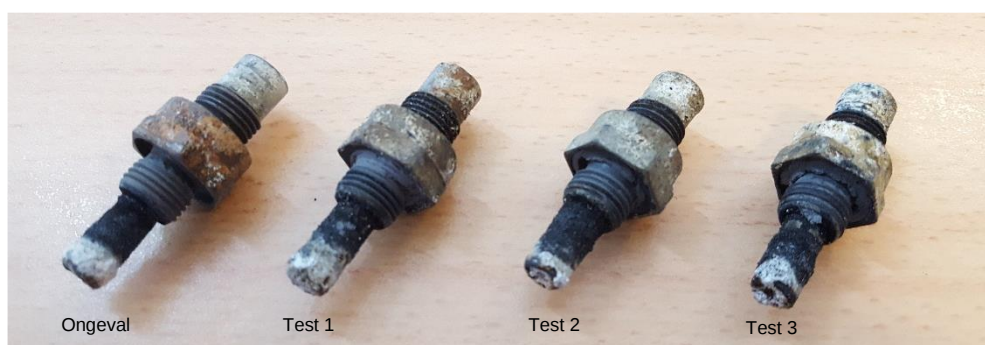
Figuur 31 Ontstekers uit de ongevalsgranaat en uit de granaten die door het verwijderen van de veiligheidspen en inslag van de slagpin zijn geïnitieerd.

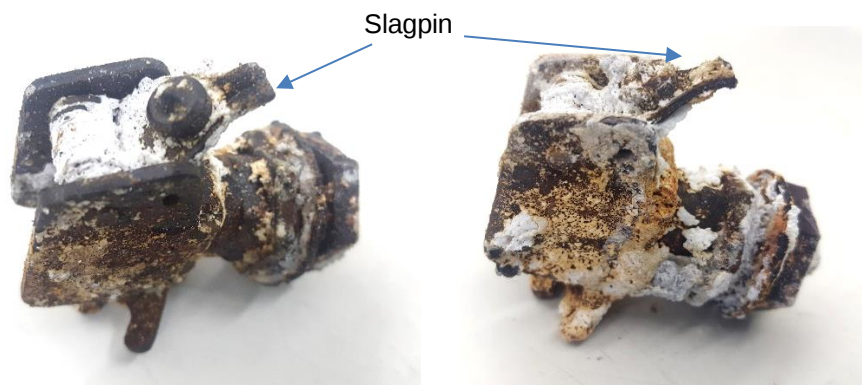
Figuur 34 Ontstekerlichamen van de twee rookgranaten die zijn geïnitieerd door middel van een pin en valgewicht in ongekraakte stand (links) en gekraakte stand (rechts). De slagpin zit vast in de uitgangspositie en de veer functioneert niet meer.

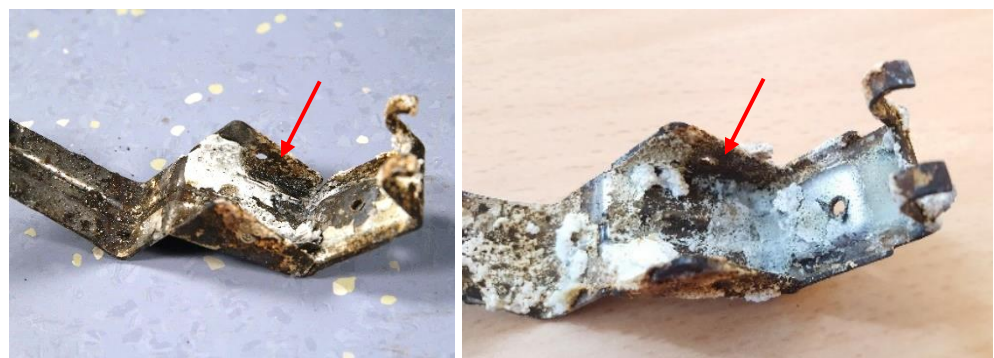
Figuur 35 Veiligheidshefbomen van de twee rookgranaten die zijn geïnitieerd door middel van een pin en valgewicht in ongekraakte stand (links) en gekraakte stand (rechts). De binnen zijwanden (aangeduid met een rode pijl) van beide hefbomen zijn relatief schoon.

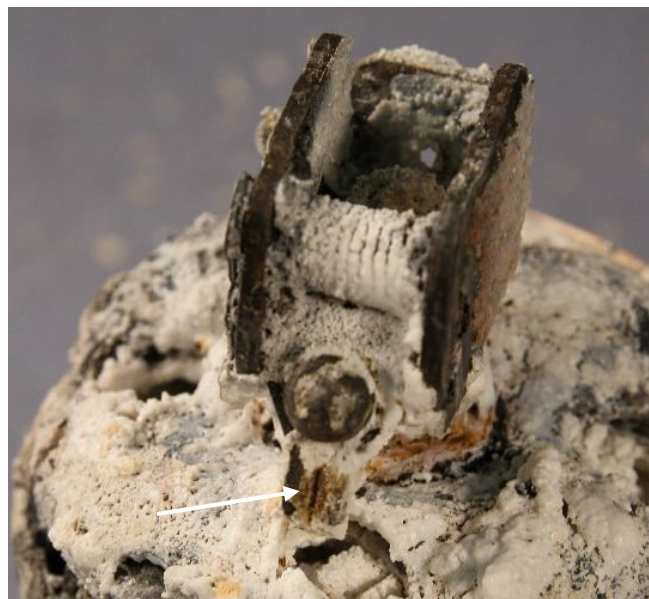
Figuur 38 Ontstekerlichaam van de granaat geïnitieerd door middel van een squib. De slagpin (aangeduid met een witte pijl) zit vast in de uitgangspositie en de veer functioneert niet meer.

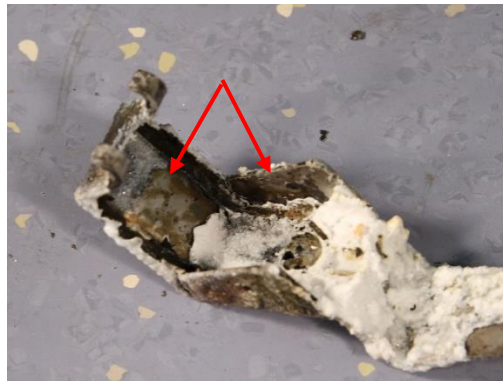
Figuur 39 Veiligheidshefboom van de rookgranaat die is geïnitieerd door middel van een squib. De binnen zijwanden van de hefboom (aangeduid met een rode pijl) zijn relatief schoon.

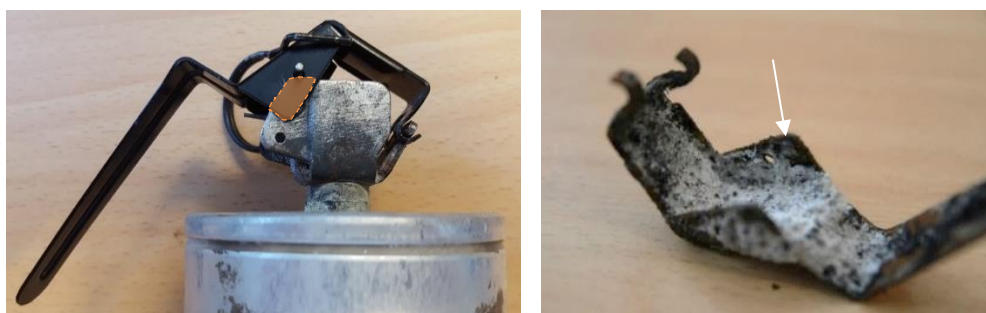
Figuur 41 Positie van de veiligheidshefboom tijdens het branden van de ongevalsgranaat; de vorm van het gearceerde vlak (links) komt overeen met het ontbreken van residu op een deel van de binnen zijwanden van de hefboom (aangeduid met witte pijl rechts).

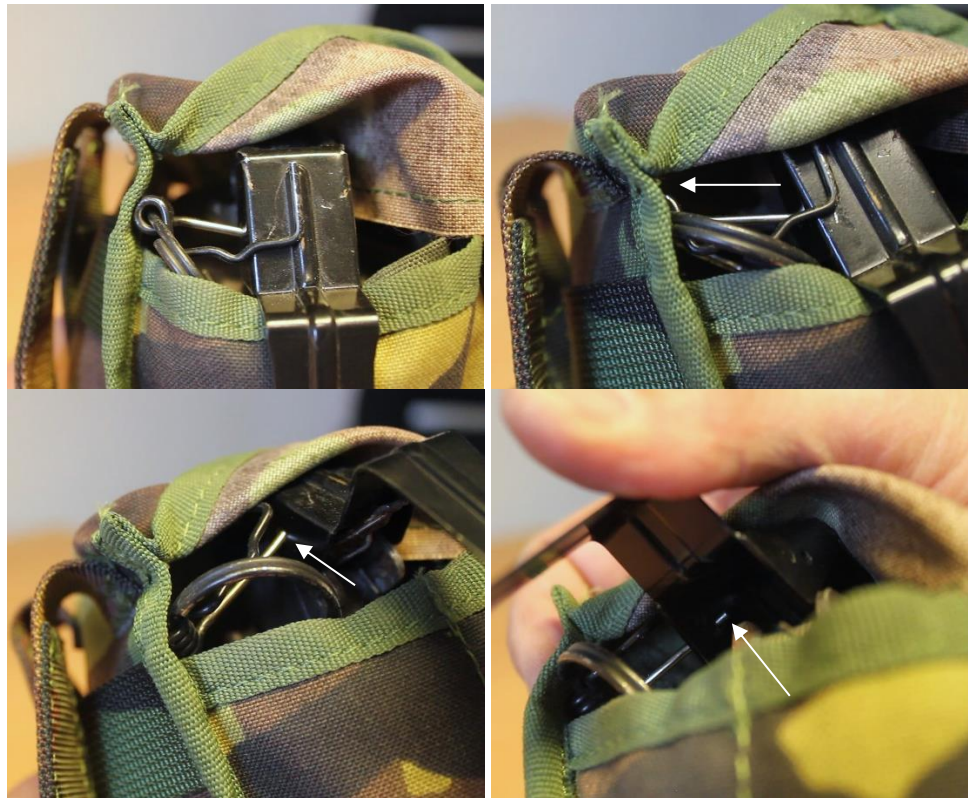
Figuur 42 Scenario waarbij de veiligheidspen de uiterste positie bereikt waarna de hefboom voldoende roteert voor inslag van de slagpin en de pen door het tasje terug in de hefboom wordt geduwd.
