## **TNO-rapport**

**TNO 2019 R11618**

# **Beoordeling glasgevel Rijnstraat 8 te Den Haag**

| Datum | 24 oktober 2019 |

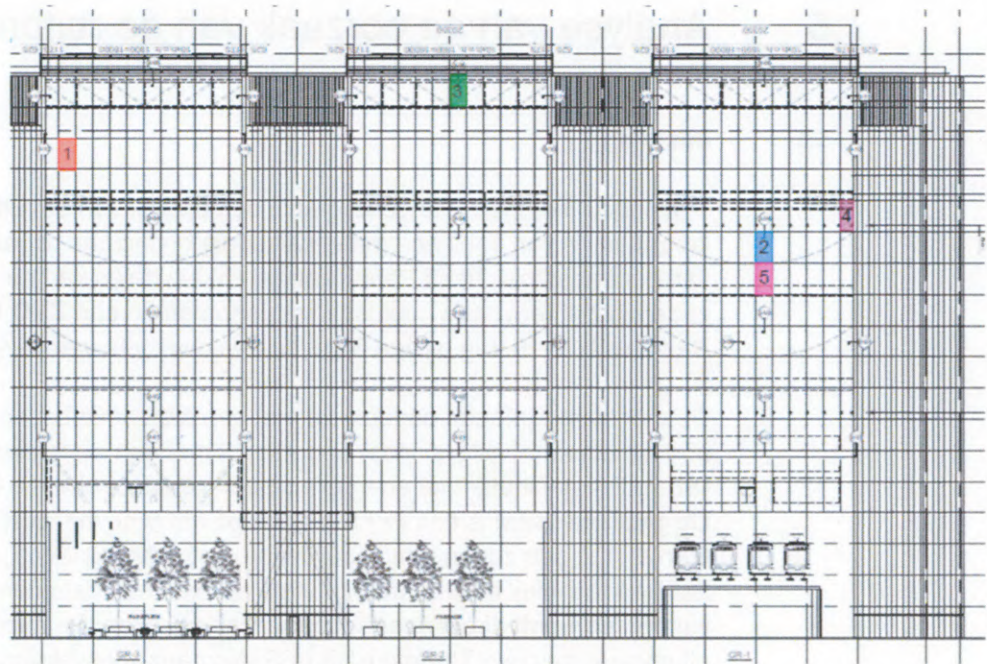
Figuur 4.1: Overzicht van de gebroken ruiten

Onder andere vanuit document [02] is de onderstaande informatie over de vijf gebroken ruiten beschikbaar gesteld (zie figuur 4.1).

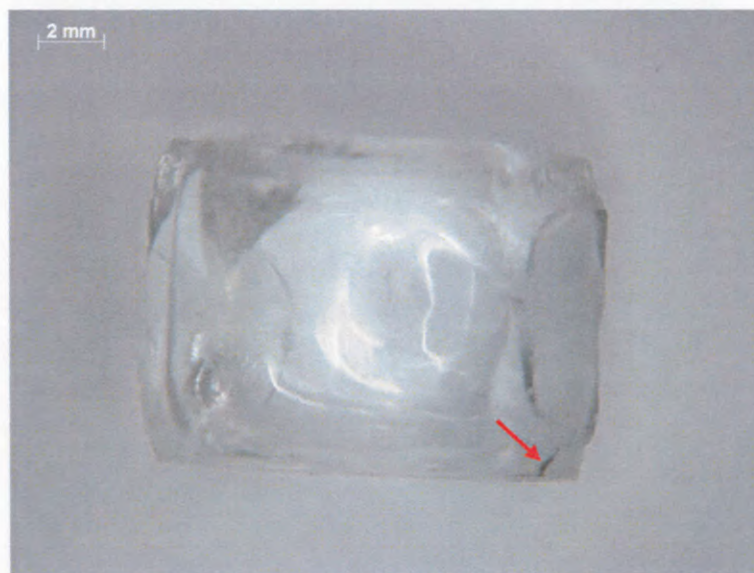
Eén van de drie glasdeeltjes bevat een draadachtig insluitel dat in het glas lijkt te zitten (figuur 5.1 en 5.2). De morfologie doet denken aan de vorm die een gedegen metaal (soms) kan hebben; de morfologie komt niet overeen met wat op grond van de literatuur verwacht wordt voor NiS. Dit deeltje is geselecteerd voor SEM onderzoek. Eén van de andere twee deeltjes toont op het breukvlak algengroei (figuur 5.3). Dit deeltje is verder niet met SEM onderzocht.

*Figuur 5.1: Ruit 1. Overzicht van het geselecteerde glasdeeltje. De rode pijl geeft het insluitel aan*

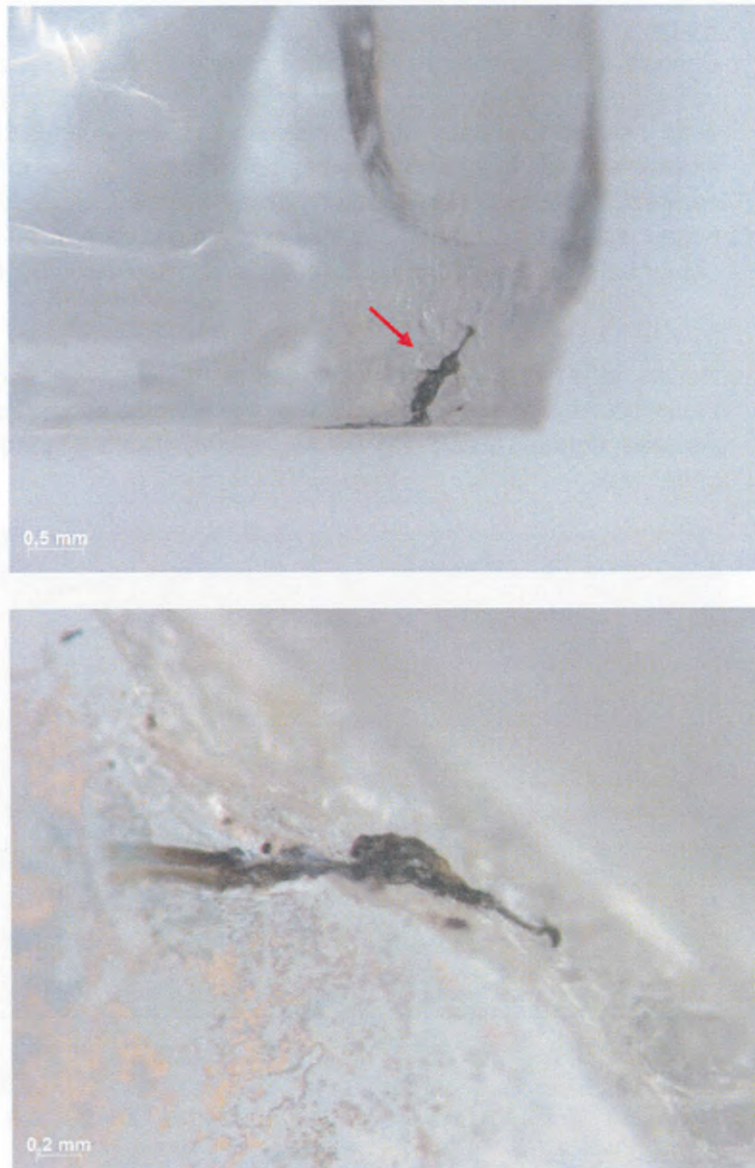
*Figuur 5.2: Ruit 1. Insluitsel in het in figuur 5.1 afgebeelde glasdeeltje*

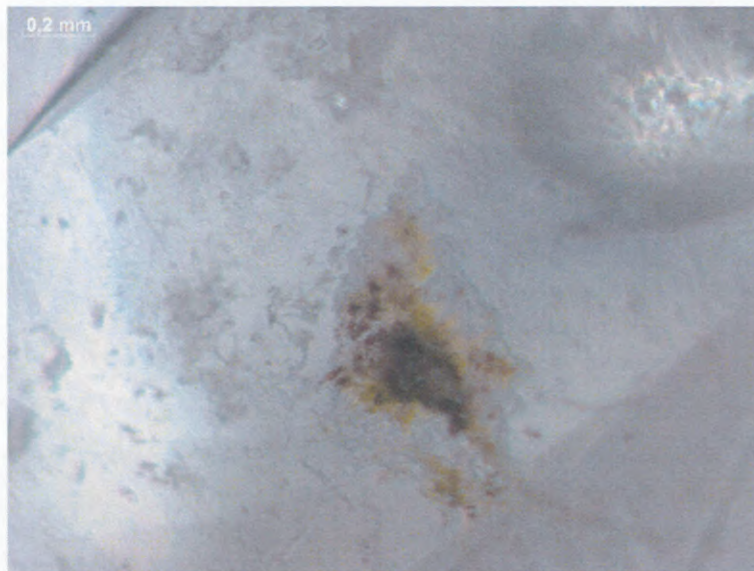
*Figuur 5.3: Ruit 1. Algengroei op breukvlak*

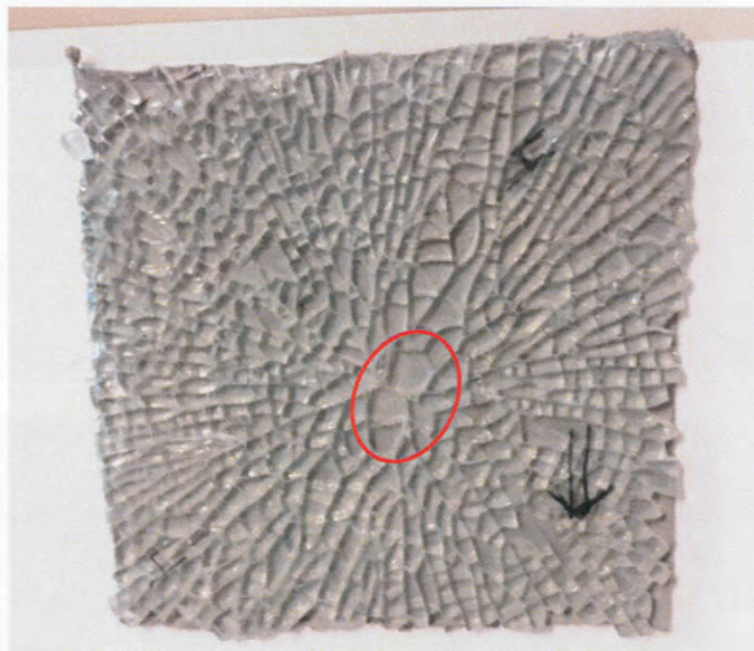
Centraal in het monster bevindt zich het vlinderpatroon (figuur 5.4). Bij bestudering van het glas door het zichtvlak was in de centrale breuk van de vlinder (figuur 5.5) geen insluitel zichtbaar. Bij doorbreken van het glas langs deze centrale breuk bleek in één van de breukvlakken de helft van een (min of meer) bolvormig deeltje aanwezig (figuur 5.6). Dit deeltje heeft een messingachtige kleur en een bijzonder hoge metaalglans. Rondom het insluitel zijn radiale barsten in het glas zichtbaar (figuur 5.6). Het betreffende glasdeeltje is geselecteerd voor SEM onderzoek.

*Figuur 5.4: Ruit 4. Vlinderpatroon centraal in het monster*

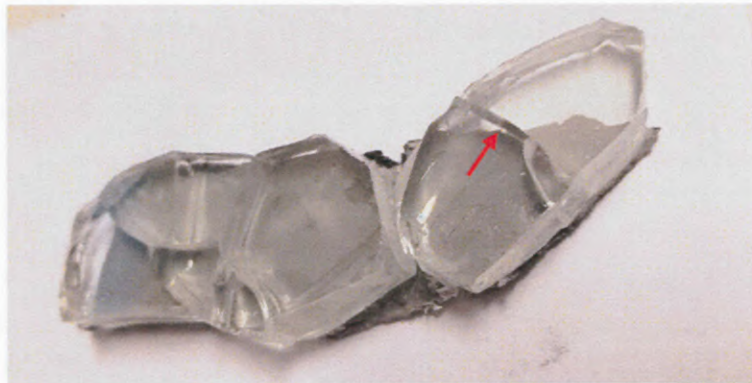
*Figuur 5.5: Ruit 4. Vlinderpatroon; de rode pijl geeft het breukvlak met insluitel aan*

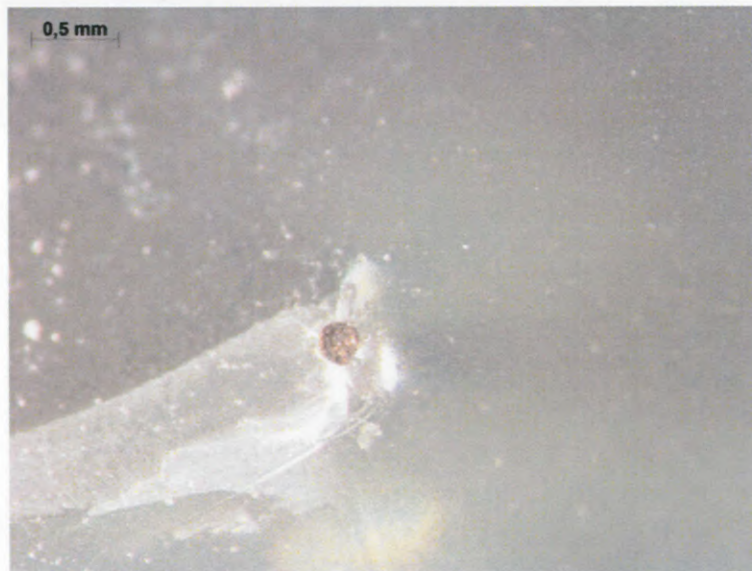
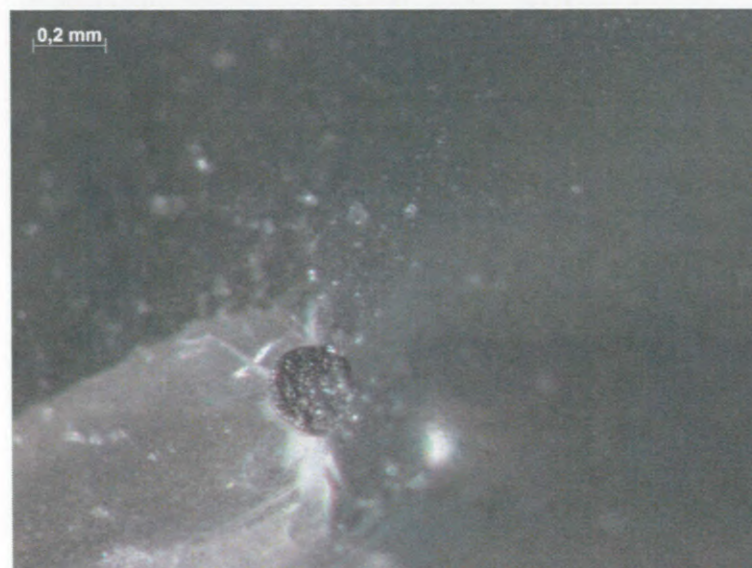
*Figuur 5.6: Ruit 4. Stereomicroscopische foto's van het insluitel*

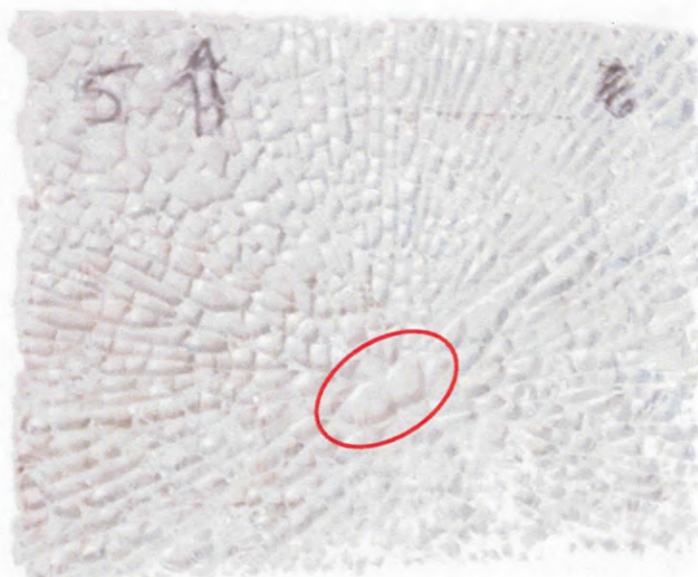
Net als ruit 4 bevat ruit 5 een vlinderpatroon (figuur 5.7 en 5.8). Op het centrale breukvlak hiervan is door het zichtvlak van het glas een bolvormig insluitel zichtbaar (figuur 5.9 en 5.10). Dit deel van het glas is uitgenomen voor SEM onderzoek.

Figuur 5.7: Ruit 5. Vlinderpatroon

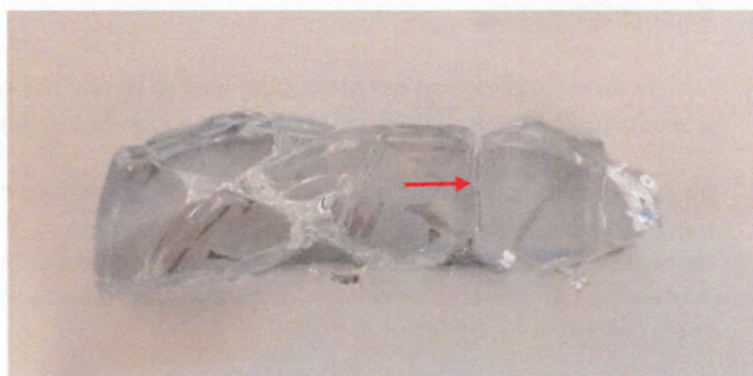
Figuur 5.8: Ruit 5. Vlinderpatroon; de rode pijl geeft het breukvlak met insluitel aan

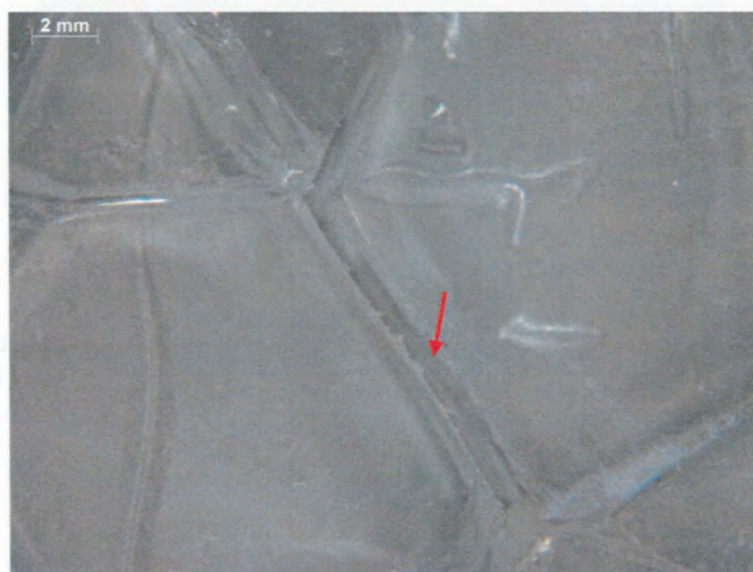
Figuur 5.9: Ruit 5. Stereomicroscopische foto van het centrale breukvlak in het vlinderpatroon met de locatie van het insluitel

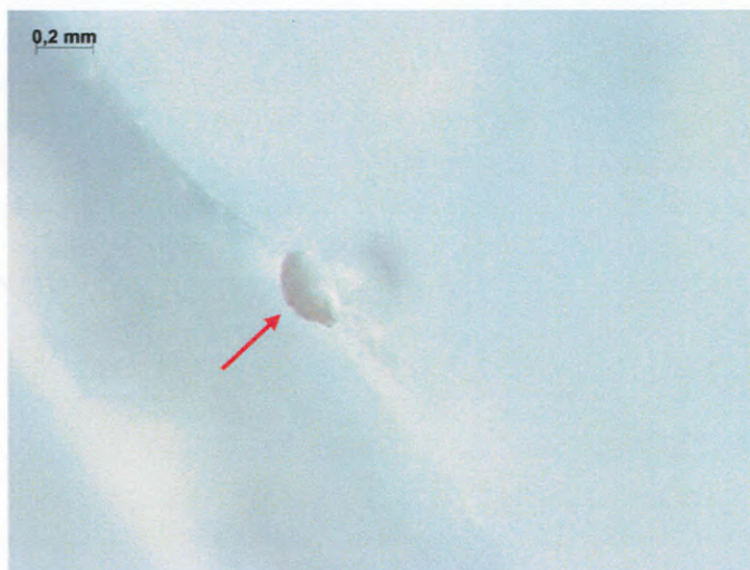
Figuur 5.10: Ruit 5. Stereomicroscopische foto van insluitel op breukvlak

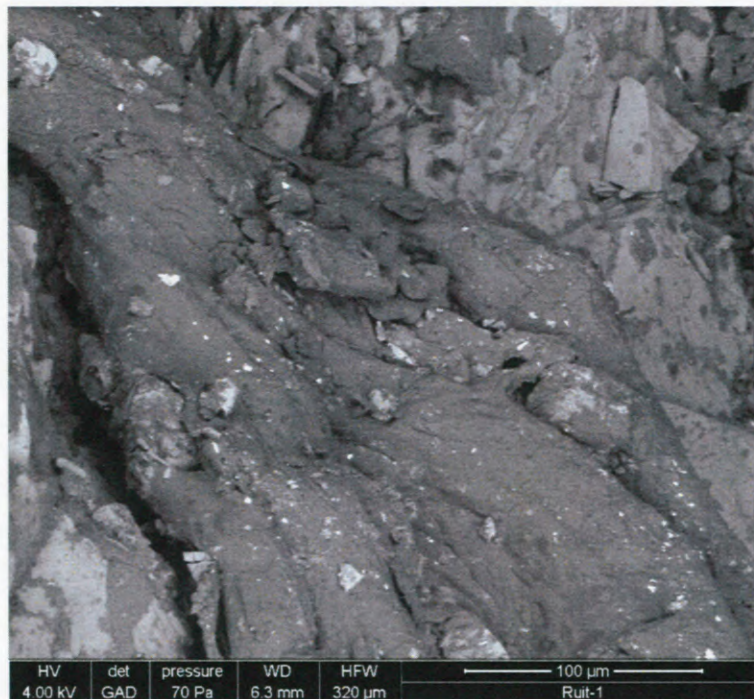
Figuur 5.11 toont een SEM foto van dit veronderstelde insluitel. Dit blijkt duidelijk een schimmel. De organische oorsprong wordt ondersteund door het EDS spectrum (figuur D.4).

*Figuur 5.11: Ruit 1. SEM opname verondersteld insluitel; in werkelijkheid een schimmel*

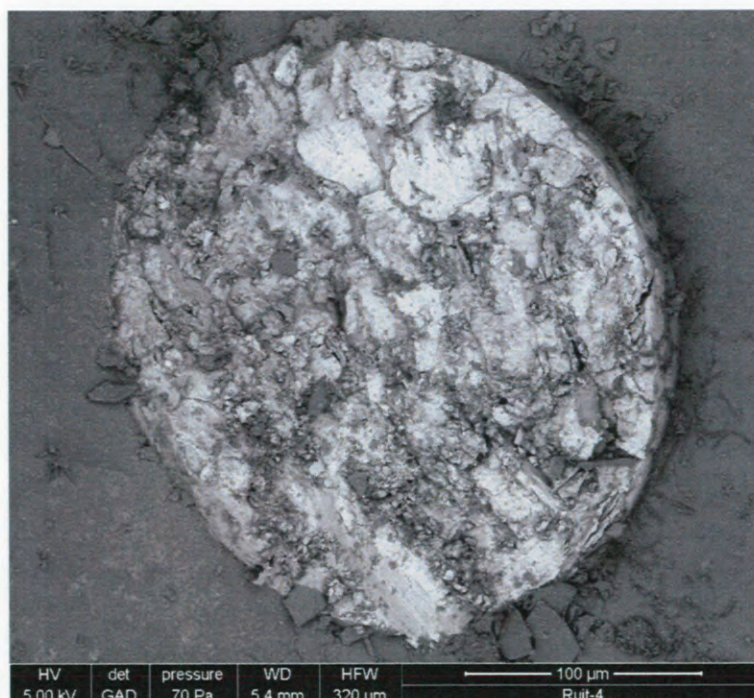
Figuur 5.12 toont het deeltje op het centrale breukvlak van het vlinderpatroon (figuur 5.6). Het deeltje heeft de vorm van een halve bol en steekt enigszins uit het glas. Intern is het gefragmenteerd (figuur 5.13) en rondom zijn kleine radiale barsten in het glas aanwezig (figuur 5.14). EDS analyse laat zien dat het insluitel uit NiS bestaat (Bijlage D). Uit de EDS analyses blijkt dat de donkere delen tussen de NiS domein en donkerdere deeltjes die daarop liggen (figuur 5.13) glas zijn (Bijlage D).

*Figuur 5.12: Ruit 4. SEM opname van het insluitel. De grijsinten zijn gerelateerd aan de atoommassa van een aanwezige fase: hoe lichter van kleur, des te zwaarder de aanwezige atomen*

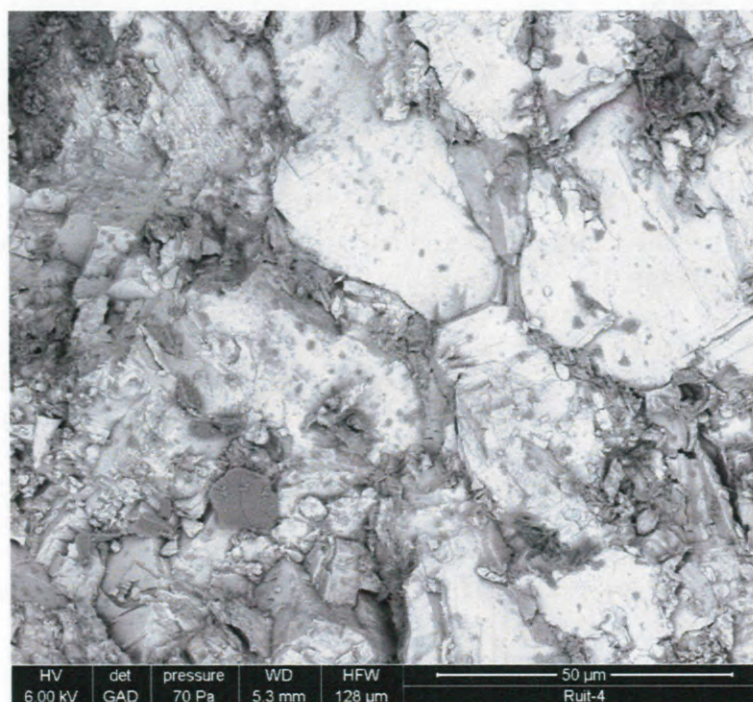
*Figuur 5.13: Ruit 4. Detail van het insluitel. De lichte delen zijn NiS, de donkerdere delen daartussen zijn glas*

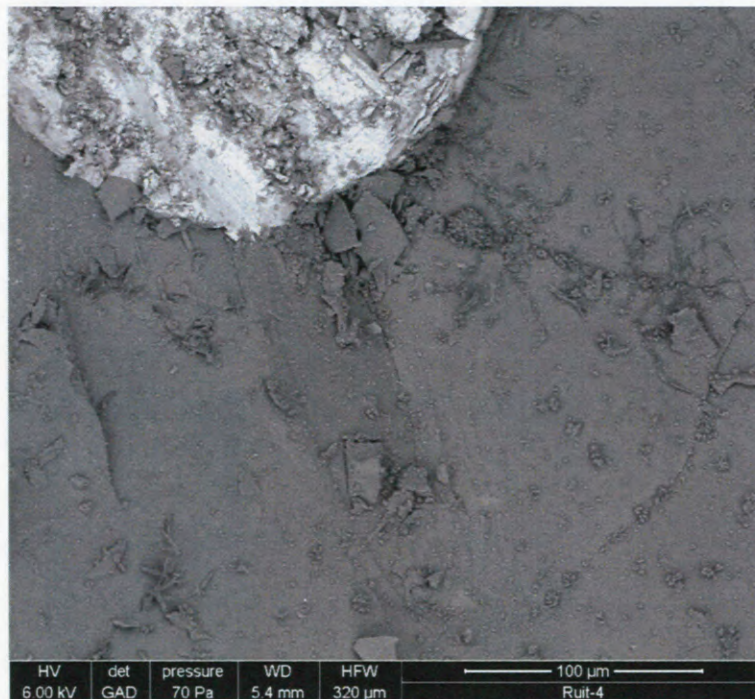
*Figuur 5.14: Ruit 4. SEM opname van radiale barsten in het glas rond het NiS insluitel. Het vertakte object rechts van het insluitel is een schimmel. Talrijke fijne deeltjes op het breukvlak*

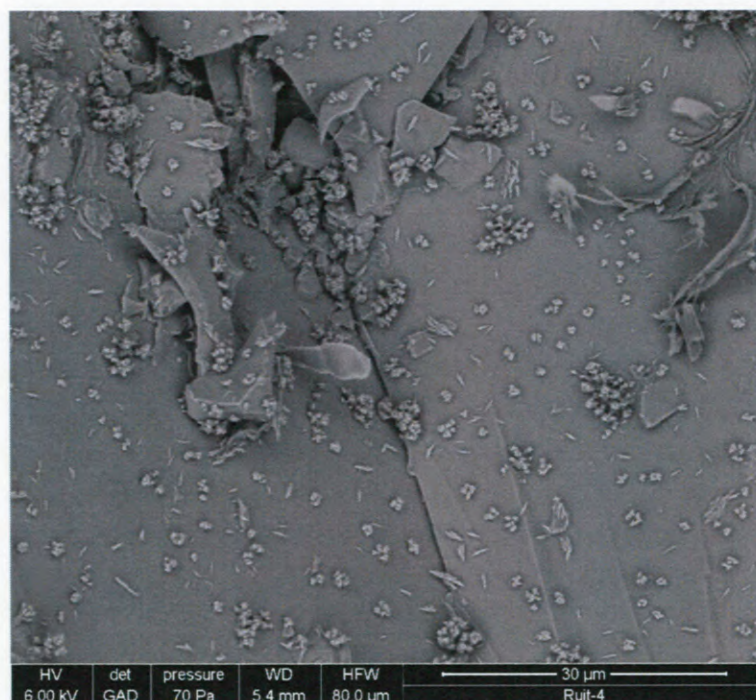
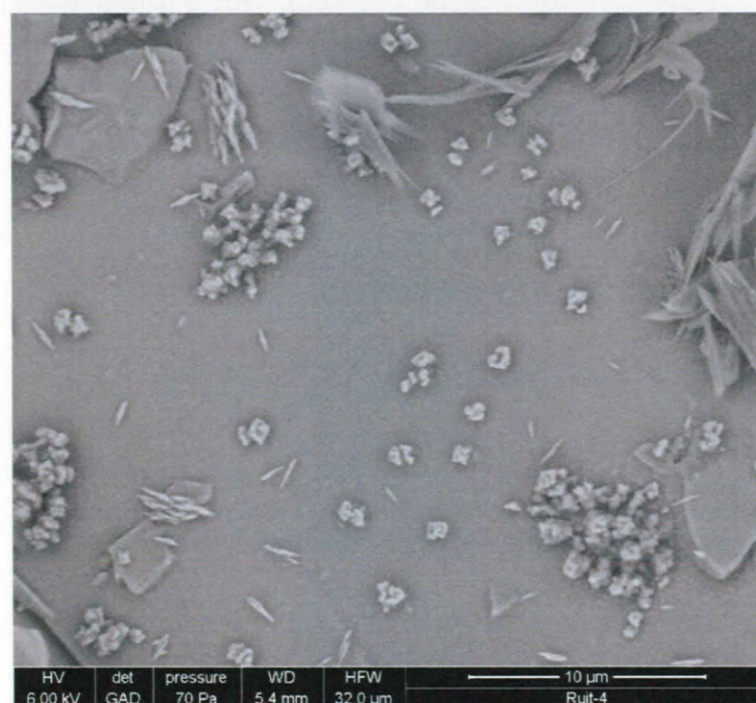
Het valt op dat op het breukvlak van het glas verschillende deeltjes aanwezig zijn die lijken te zijn neergeslagen (figuur 5.15 tot en met 5.17). EDS analyses laten zien dat het hier waarschijnlijk om Na-Ca-carbonaten gaat; er is geen zwavel of chloor aanwezig (Bijlage D). Het glas ter plaatse heeft, zeer in detail, een wat sponzige structuur, die kan wijzen op uitloging (figuur 5.18). EDS laat zien dat het glas hier minder Ca bevat dan op 'gewone' breukvlakken (paragraaf 5.3, tabel 5.1). Het lijkt er op dat na vorming van de breuk reactie van het glas heeft plaatsgevonden in de vorm van uitloging van Ca en neerslag van carbonaten. Behalve de zouten zijn op het breukvlak schimmels aanwezig (figuur 5.19).

*Figuur 5.15: Ruit 4. SEM opname van de neergeslagen deeltjes op het breukvlak*

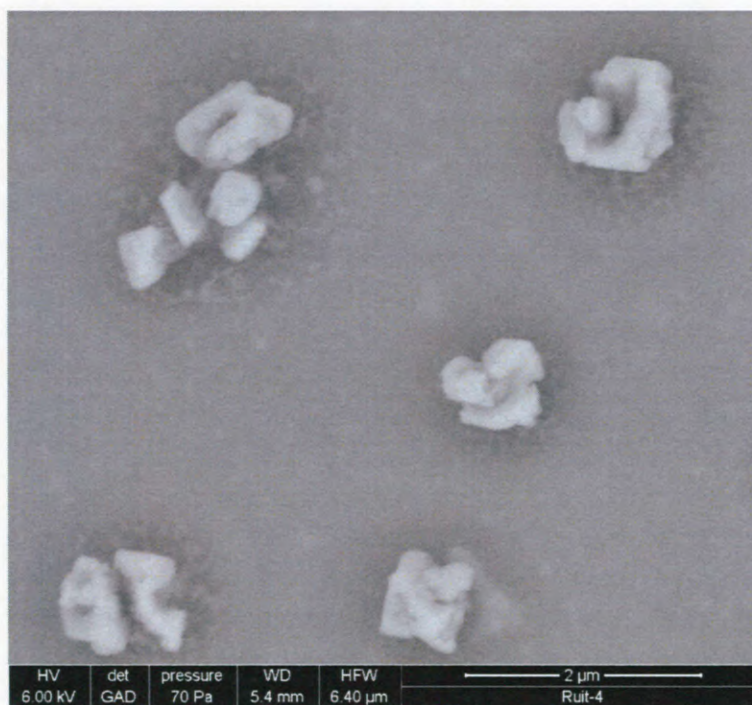
*Figuur 5.16: Ruit 4. SEM opname met detail van deeltjes in figuur 5.15*

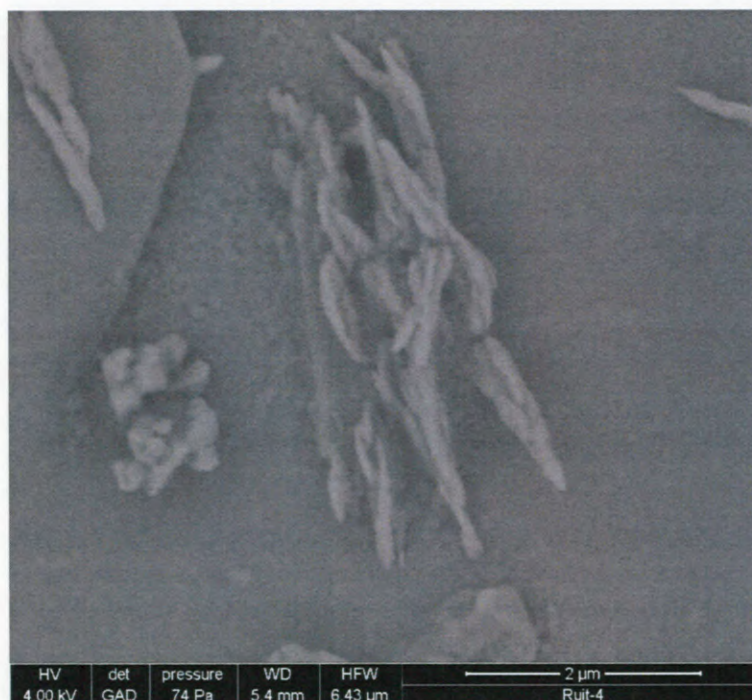
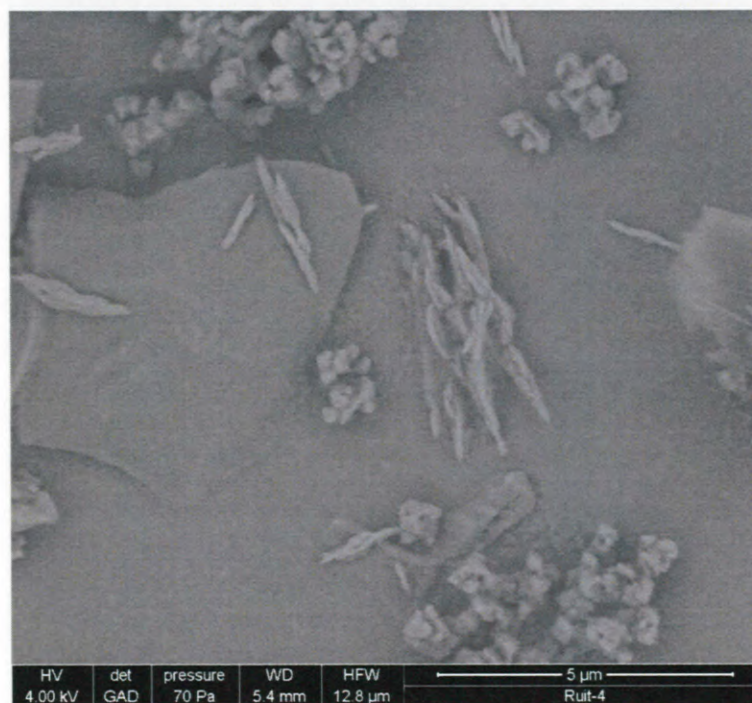
*Figuur 5.17: Ruit 4. SEM opname met detail van deeltjes in figuur 5.15*

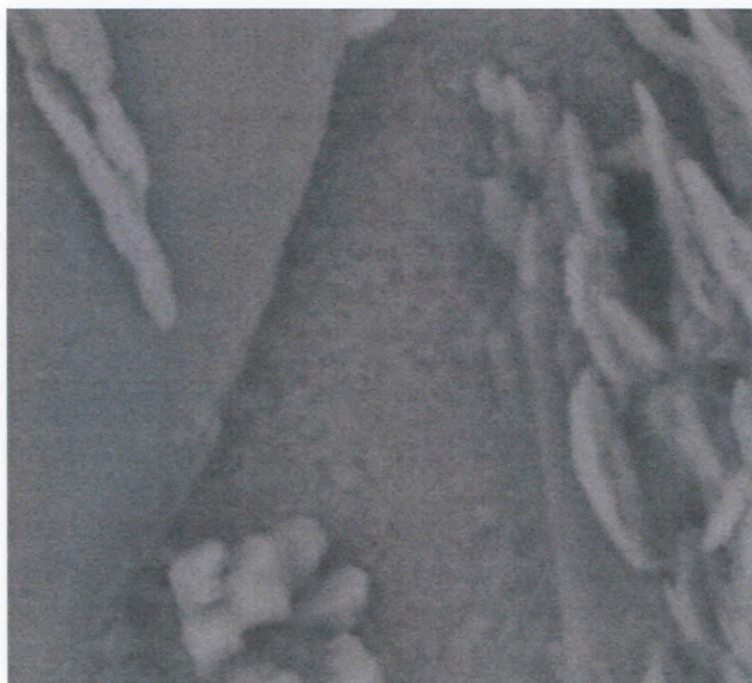
*Figuur 5.18: Ruit 4. Uitsnede uit de SEM opname in figuur 5.17. Sponzige structuur van het glas in het midden van de foto*

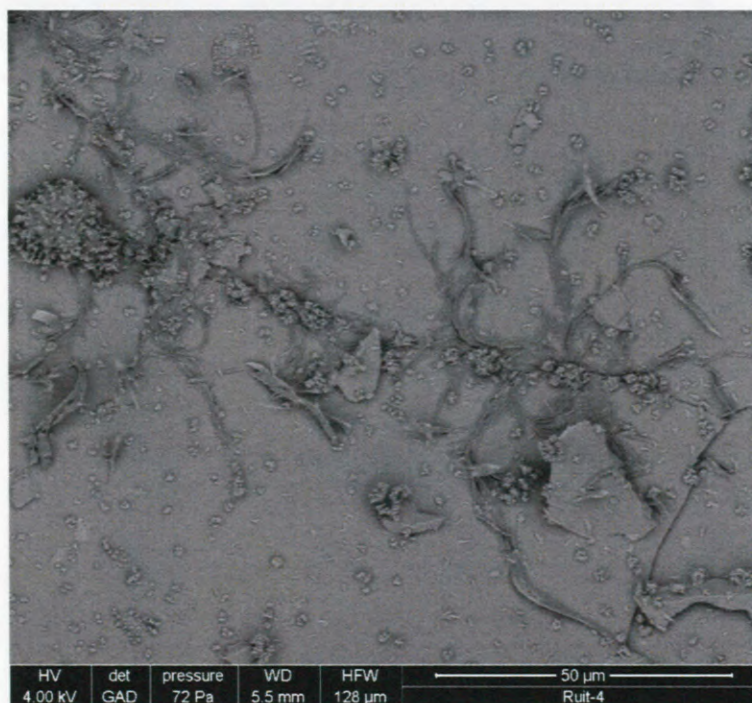
*Figuur 5.19: Ruit 4. SEM opname van breukvalk met schimmel*

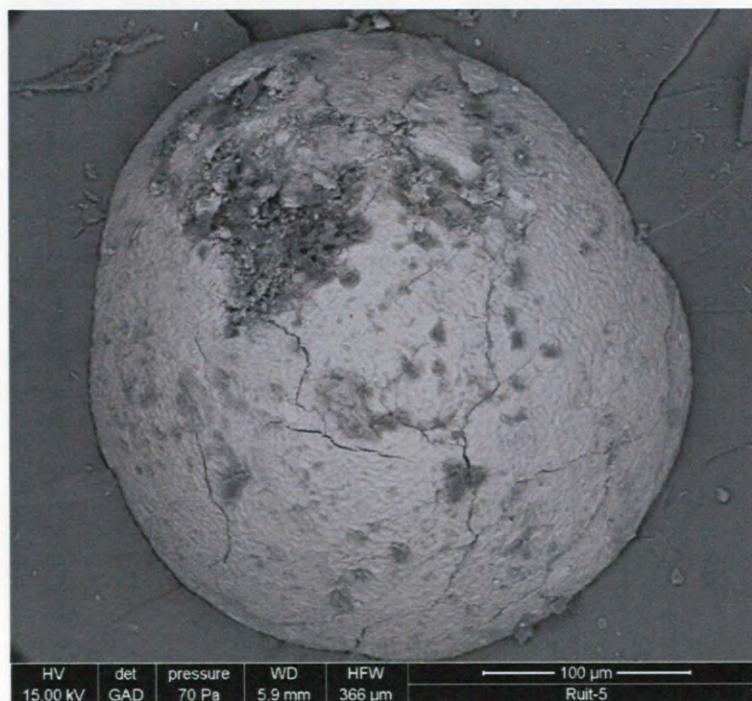
In figuur 5.20 is het insluitel op het centrale breukvlak van het vlinderpatroon (figuur 5.8) afgebeeld. Het bolvormige deeltje steekt uit het oppervlak en is niet doorbroken als bij ruit 4. In het oppervlak van het insluitel zijn scheurtjes te zien; rondom het insluitel radiale barsten in het glas (figuur 5.20). EDS analyse bevestigt dat het net als in ruit 4 gaat om NiS (Bijlage D). Het breukvlak in het

*Figuur 5.20: Ruit 5. SEM opname van het insluitsel op het centrale breukvlak van het vlinderpatroon. EDS analyse laat zien dat het om NiS gaat*

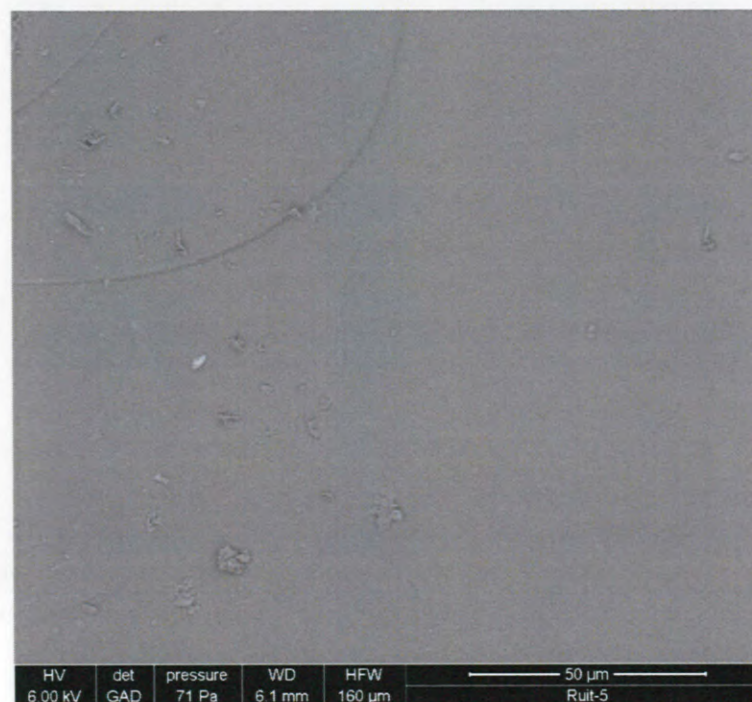
omringende glas is schoon; er zijn geen neergeslagen carbonaten (figuur 5.21). Tevens ontbreekt de sponzige structuur van het glas.

*Figuur 5.21: Ruit 5. SEM opname van het breukvlak in het glas rond het NiS insluitsel. Duidelijk verschil in structuur van het glas en afwezigheid van de neerslag in vergelijking met ruit 4 (figuur 5.15 tot en met 5.18)*

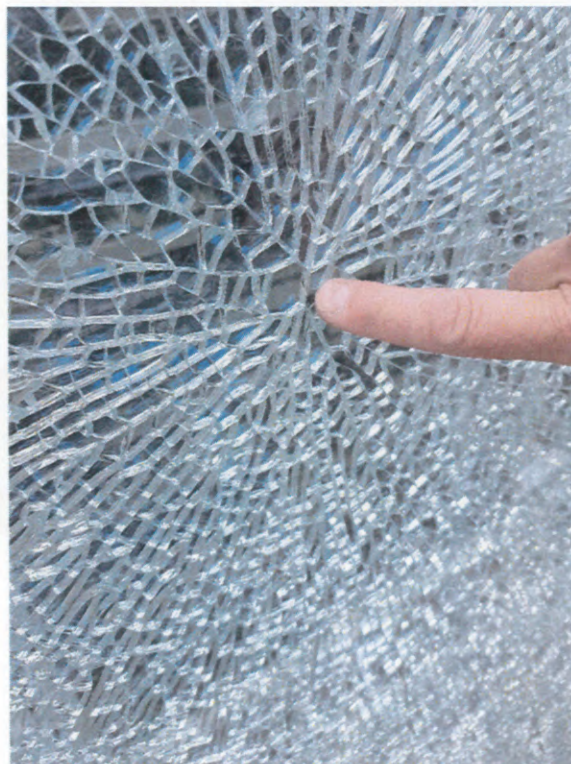
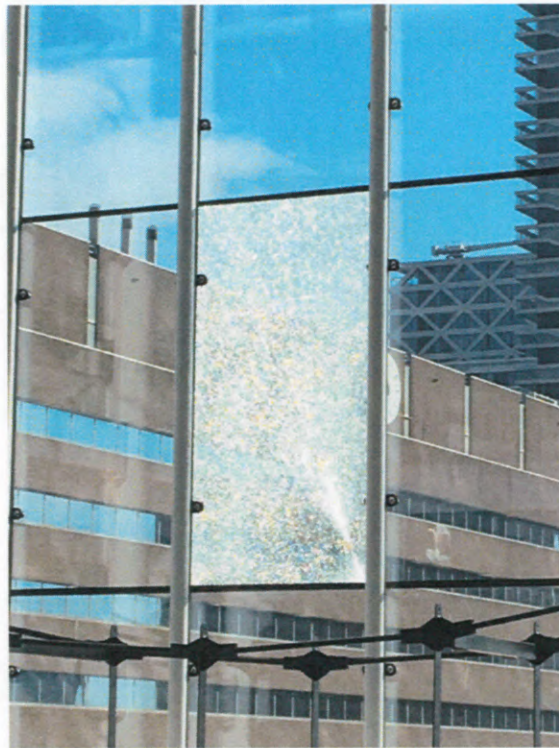
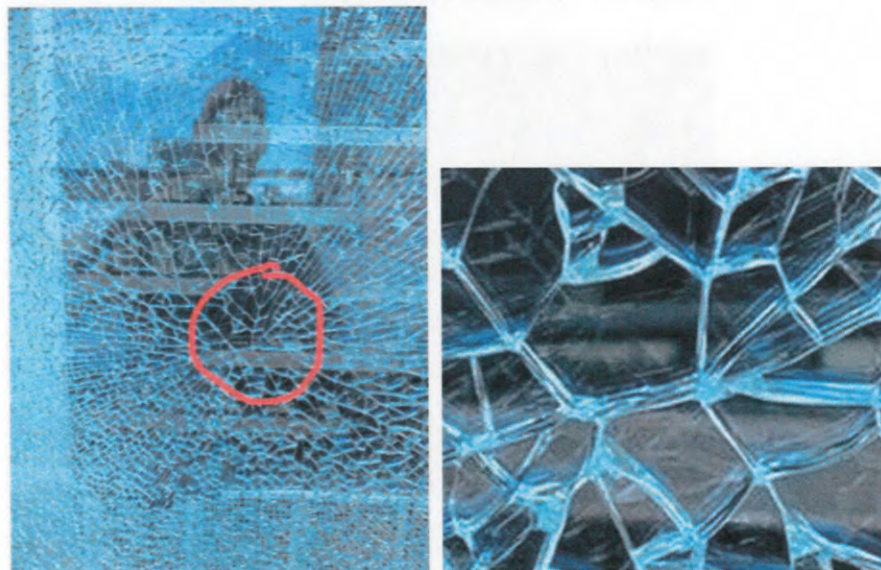
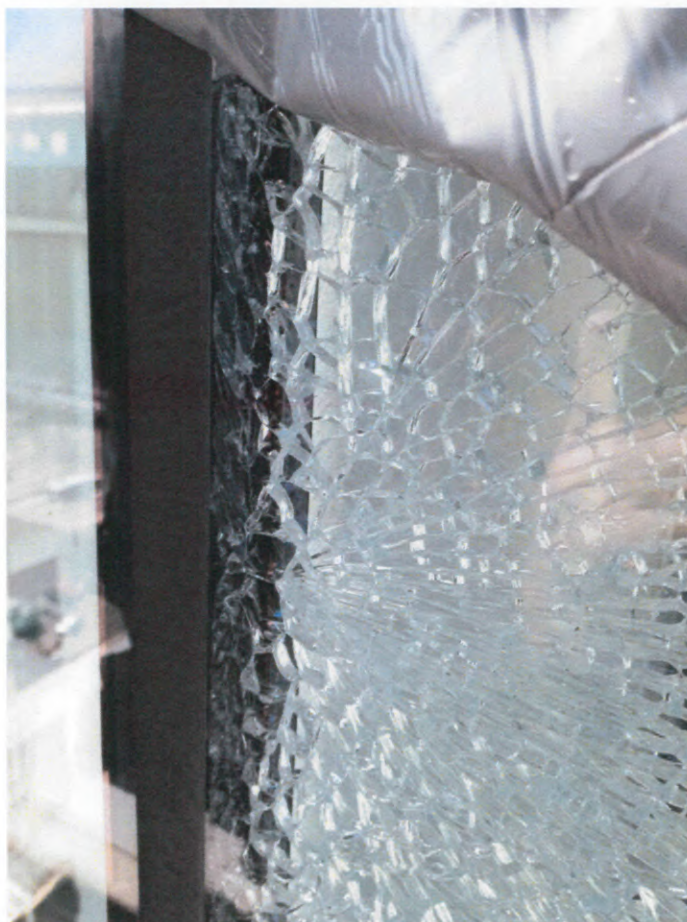
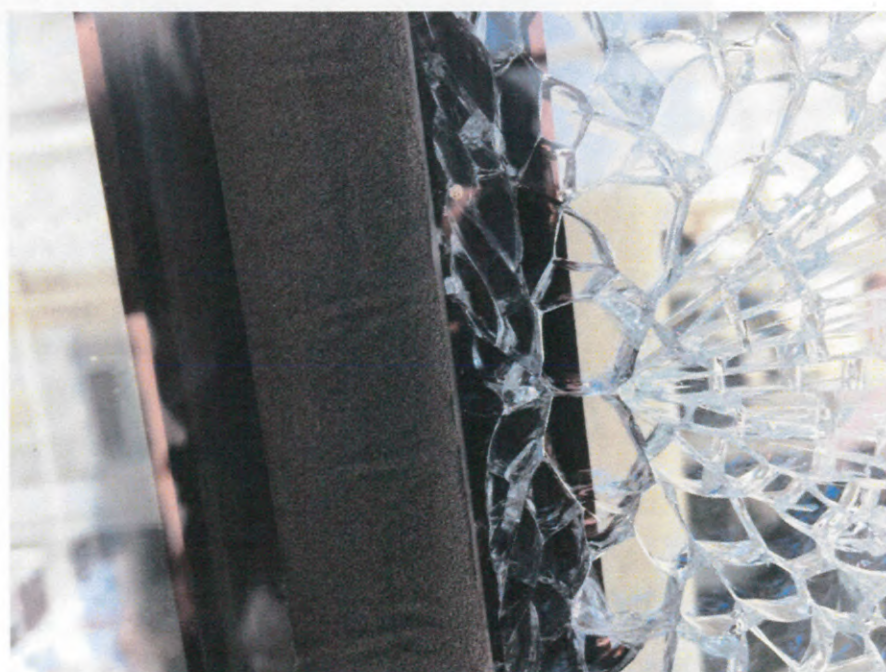
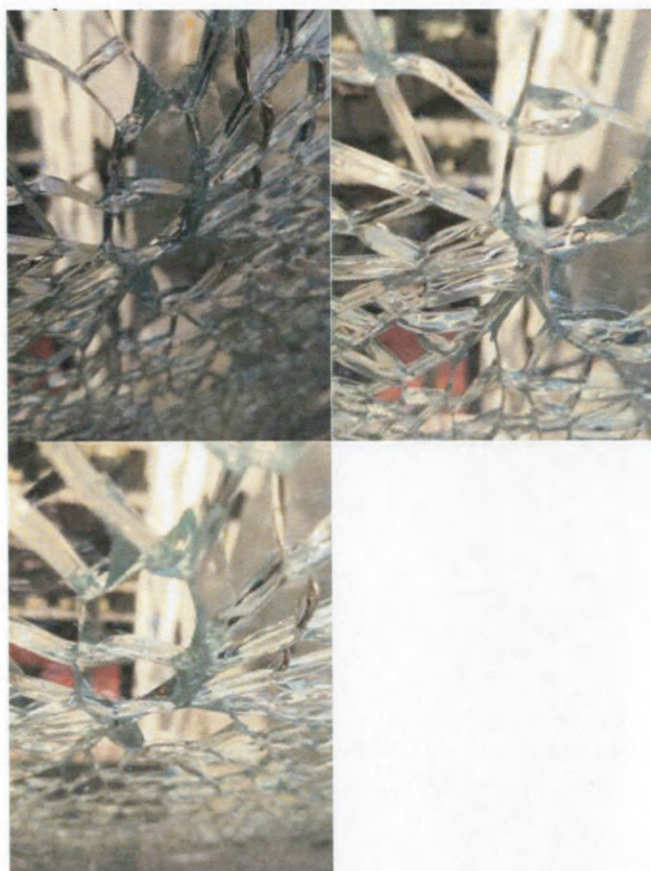
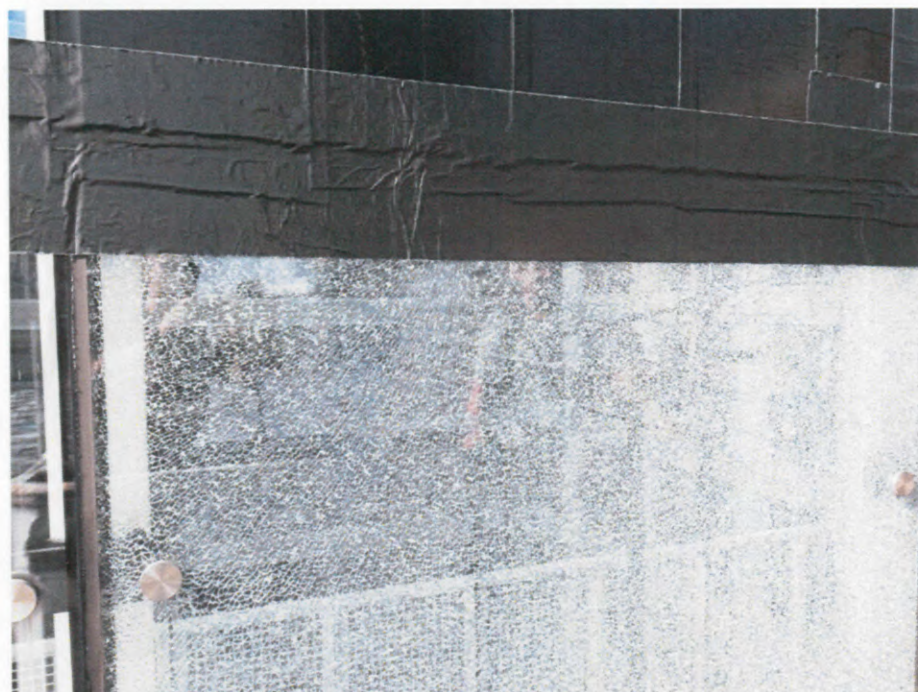
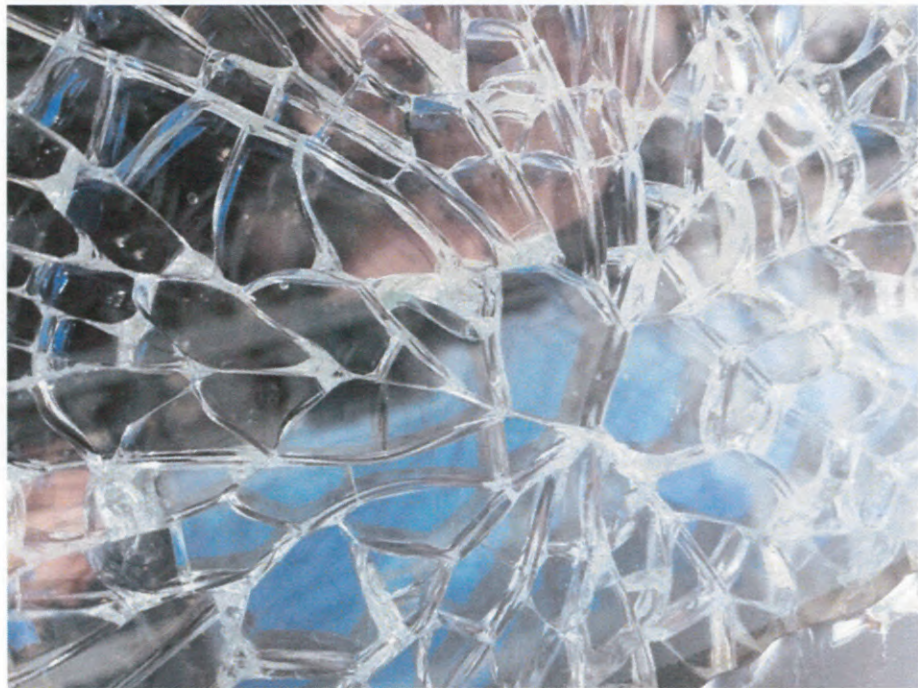
De foto's A.2 tot en met A.9 in bijlage A tonen de vijf gebroken ruiten. Dit zijn enerzijds overzichtsfoto's en anderzijds detailfoto's. Uit deze foto's blijkt voor de vijf gebroken ruiten het volgende:

- De oorsprong van de breuklijnen ligt in het vlak van de ruiten en niet op de rand van de ruiten.
- In de oorsprong van de breuklijnen bevinden zich twee zeshoekige glasdeeltjes (ook wel vlinderpatroon genoemd).

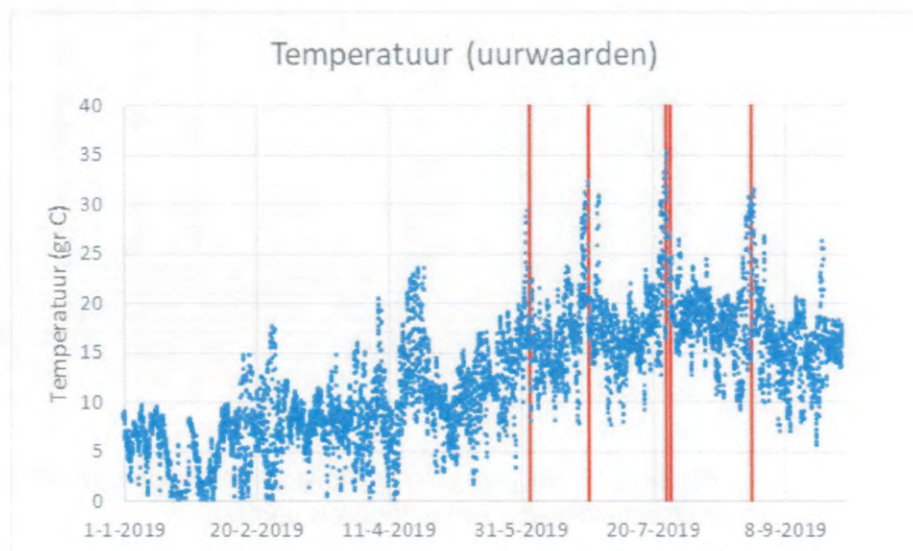
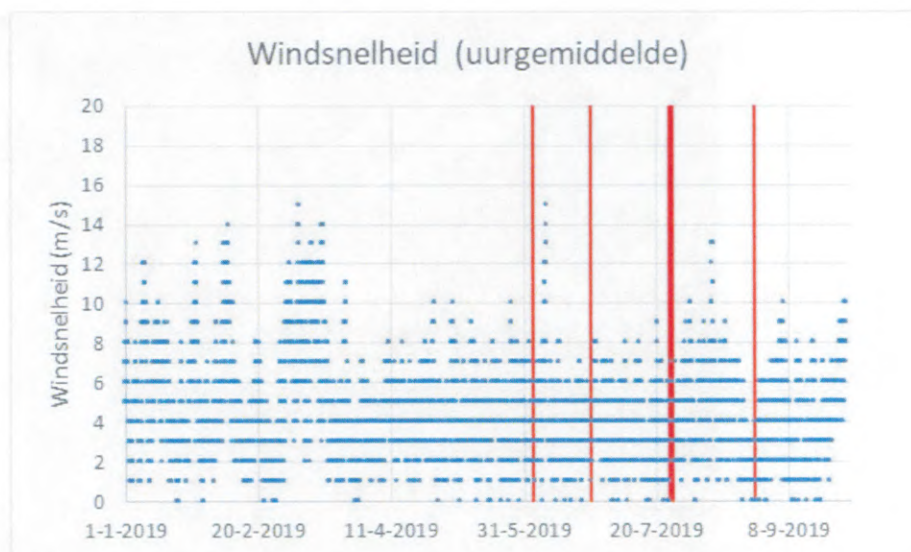
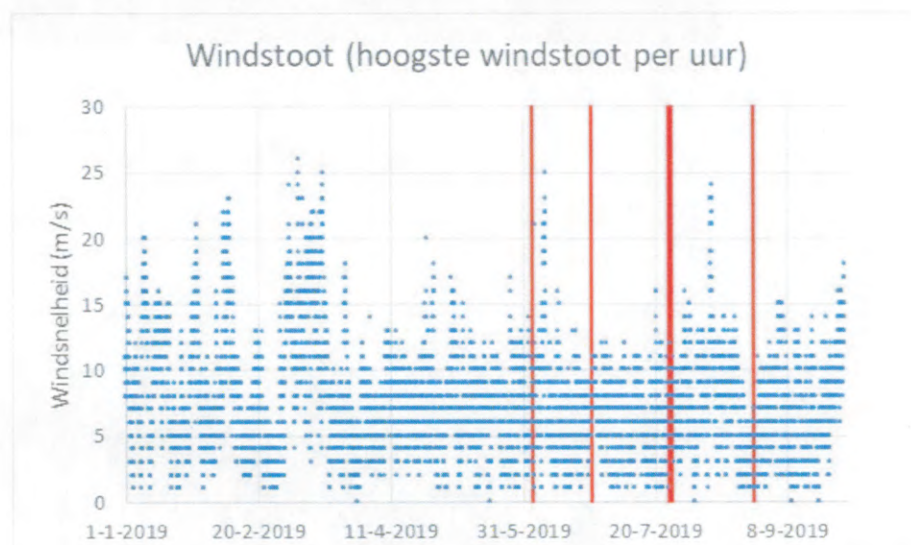
- Er is een heel duidelijke relatie tussen de temperatuur en ruitbreuk. De ruitbreuken zijn allen opgetreden in perioden met temperaturen ruim boven de 25 °C.
- Er is geen duidelijke relatie tussen de wind en de ruitbreuk. In de periode tussen de 1e en de 5e ruitbreuk heeft het twee keer hard gewaaid, met windsnelheden die tot de hoogste windsnelheden van 2019 behoorden. De ruitbreuken zijn niet tijdens die harde wind opgetreden, maar wel in een later stadium, bij hoge temperaturen.

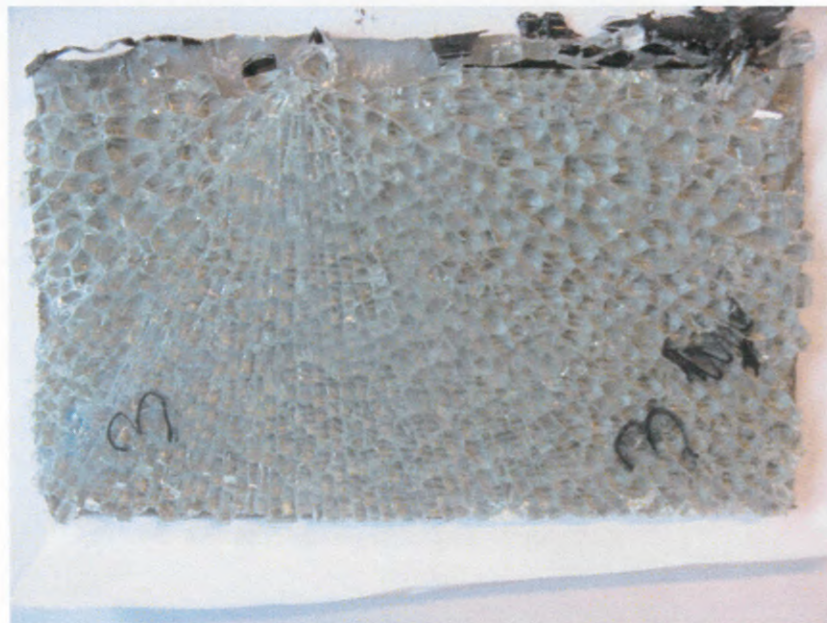
Foto B.2: Overzicht uitgenomen deel van ruit 3

Het monster bevat niet de twee zeshoekige deeltjes (vlinderpatroon) die kenmerkend zijn voor scheurinitiatie door NiS. De twee deeltjes bevonden zich nabij de rand van de ruit (figuur B.2) en zijn bij het uitnemen van het ruitdeel verloren gegaan.
