**TNO-rapport****TNO 2021 R10130****Onderzoek verbindingsproblemen C2000**

| Opdrachtgever | Ministerie van Justitie en Veiligheid |
| Projectnaam | Technisch onderzoek gebruikersproblemen C2000 |

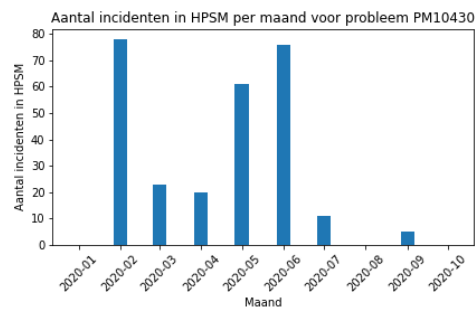
Figuur 1 Geen of late handover vanwege ontbreken buurcelinformatie.

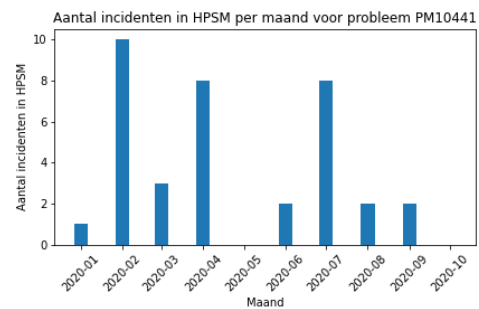
Figuur 2 Randapparaat interpreteert buurcelinformatie foutief.

De waarden op de verticale assen laten zien dat het om uiteenlopende aantallen gaat. Aan de problemen met foutieve interpretatie van buurcelinformatie (figuur 2) en het niet aankomen van verstuurde statusberichten (figuur 3) zijn enkele incidenten per maand gekoppeld. Het aantal incidenten dat is gekoppeld aan het probleem van de late handover (figuur 1) varieert sterk met uitschieters tot bijna 80 incidenten per maand. Incidenten van het probleem met een rood kruis op de Sepura radio's (figuur 4) zijn vanaf mei geregistreerd omdat dit probleem pas vanaf dat moment als uniek probleem werd onderkend. Voor dit probleem zijn ongeveer 180 incidenten in mei en juni geregistreerd met daarna een afname tot ongeveer 20 incidenten in de maand september.

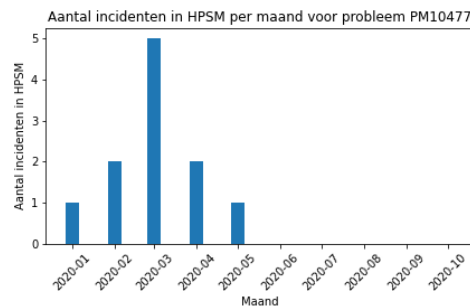
Figuur 3 Verstuurde statusberichten komen soms niet aan.

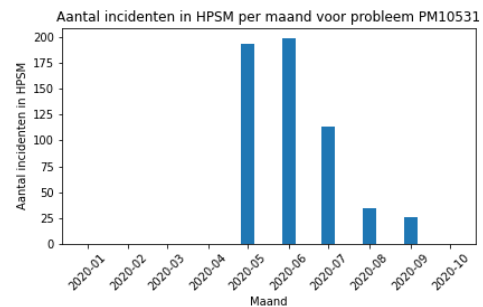
Figuur 4 Rood kruis en lange hersteltijd op Sepura radio's.

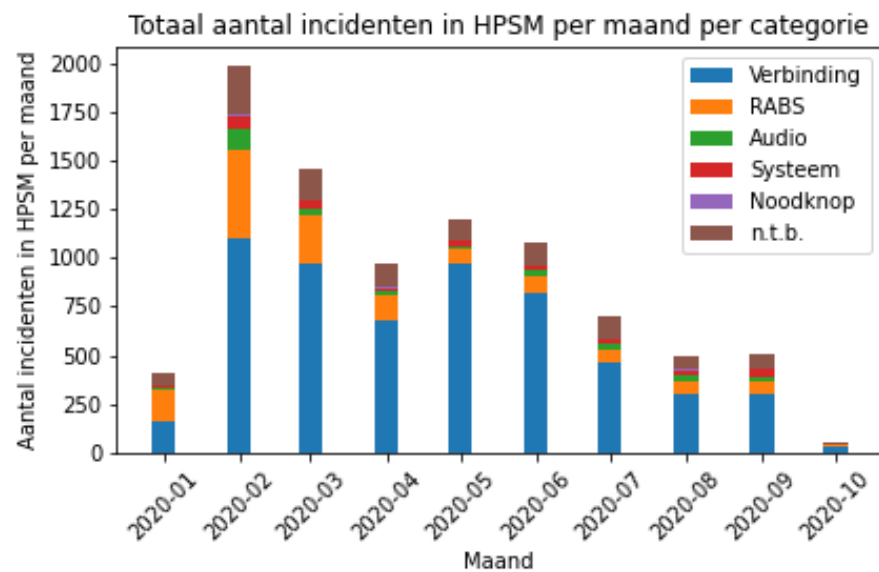
Figuur 6 Totaal aantal geregisterde incidenten per maand per categorie.

De overzichten zien dat de meest omvangrijke categorie bestaat uit geregistreerde incidenten ten aanzien van verbindingsproblemen, gevolgd door problemen met het radio bedieningssysteem (RABS) en overige problemen. Het aantal geregistreerde incidenten ten aanzien van problemen met het radio bedieningssysteem zijn in de twee maanden na de migratie afgenomen terwijl het aantal incidenten van verbindingsproblemen aanvankelijk afnam maar weer hoger kwam te liggen in mei en juni. Dit laatste kan worden verklaard door de 'week van het melden' (week 20) waarin gebruikers is gevraagd alle ervaren problemen nauwgezet te melden. De afname van het aantal verbindingsproblemen vanaf juli zou kunnen zijn veroorzaakt door wijziging van het frequentieplan en het doorvoeren van andere wijzigingen aan het netwerk.

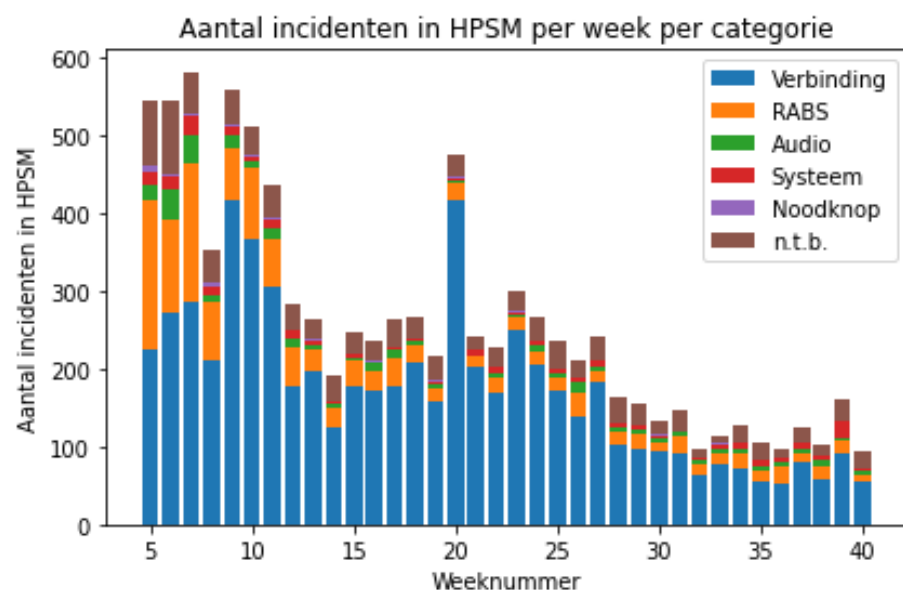
Figuur 7 Totaal aantal geregistreerde incidenten per week per categorie.

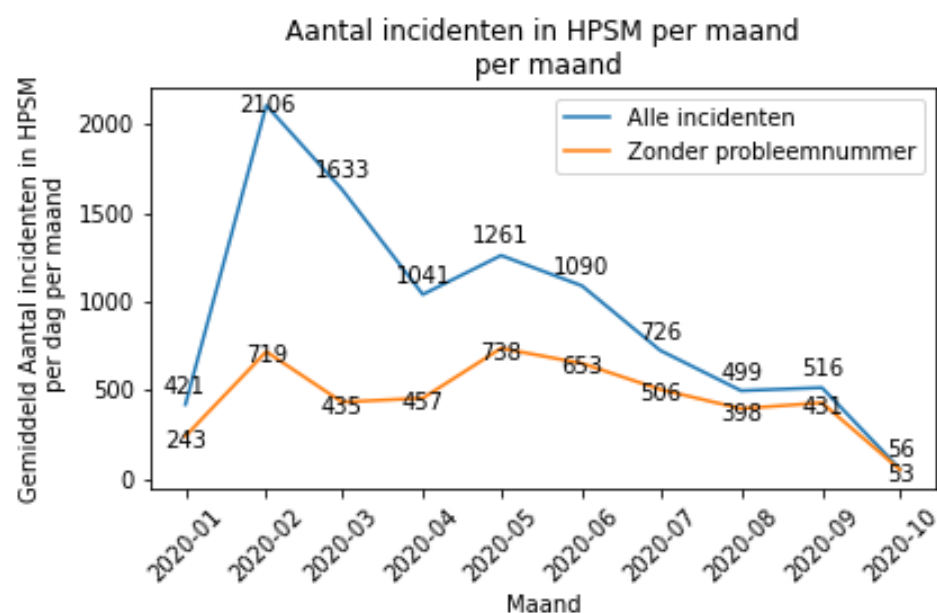
Figuur 8 Totaal aantal geregistreerde incidenten per maand gekoppeld aan bekende problemen en zonder probleemnummer.

Het overzicht laat zien dat het aantal geregistreerde incidenten dat niet aan een bekend probleem gekoppeld kan worden relatief stabiel blijft door de tijd terwijl het aantal geregistreerde incidenten dat aan een bekend probleem kan worden gekoppeld afneemt.

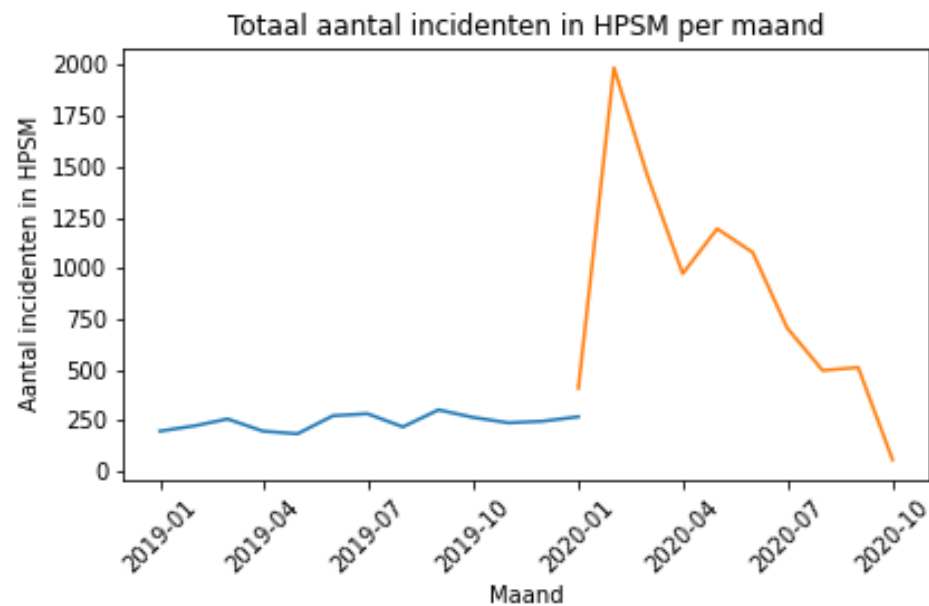
Figuur 9 Aantal geregisterde incidenten per maand voor en na de migratie.

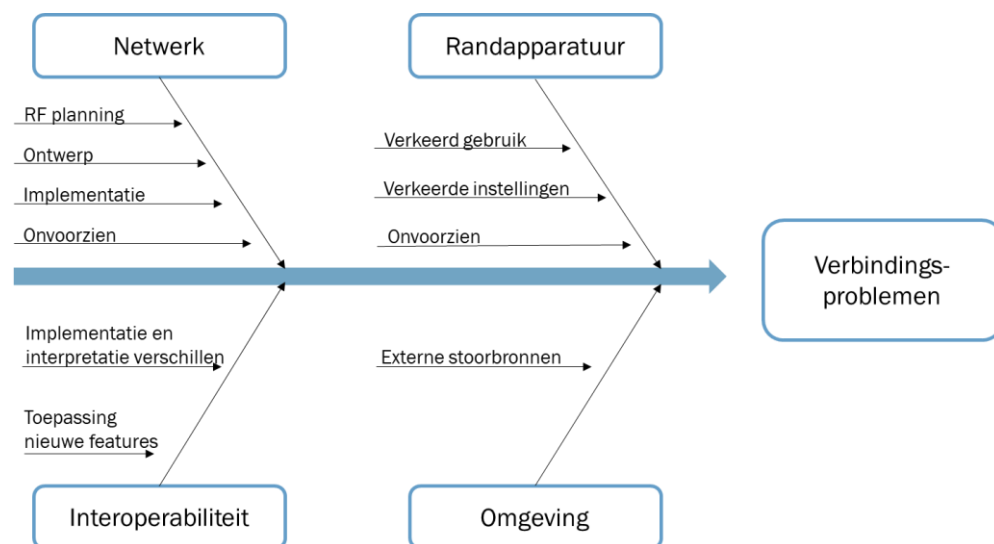
Figuur 10 Mogelijke oorzaken van verbindingsproblemen.

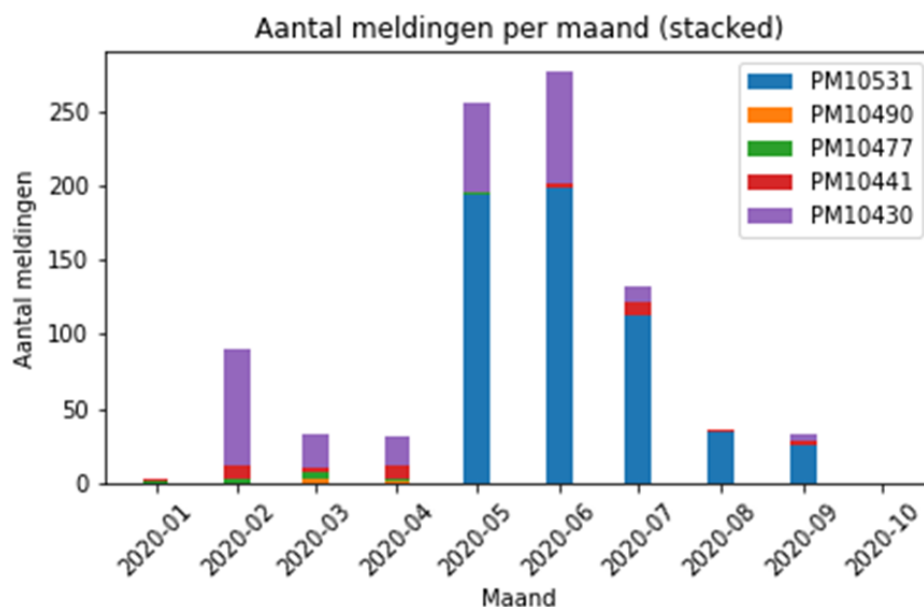
Gezien het aantal geregistreerde incidenten per maand, weergegeven in figuur 5 in sectie 3 en in onderstaande figuur, lijkt de wijziging van het frequentieplan in juli een duidelijk positief effect te hebben gehad op de problemen met de late hand-over (PM10430) en de foutieve interpretatie van buurcel informatie (PM10531). Van de overige geselecteerde problemen is aantal geregistreerde incidenten te laag om al een dergelijke uitspraak te doen, omdat andere factoren als meldingsmoeheid hierbij een grote(re) rol kunnen spelen.

Figuur 10 Aantal geregistreerde incidenten per maand voor de geselecteerde problemen [28].
