**TNO-rapport****TNO 2022 R12615****EMC problematiek bij de diathermie in het  
HagaZiekenhuis**

| Opdrachtgever | HagaZiekenhuis |
| Projectnaam | Onderzoek uitvallen monitoren OK / Raamovereenkomst Haga 2022 |

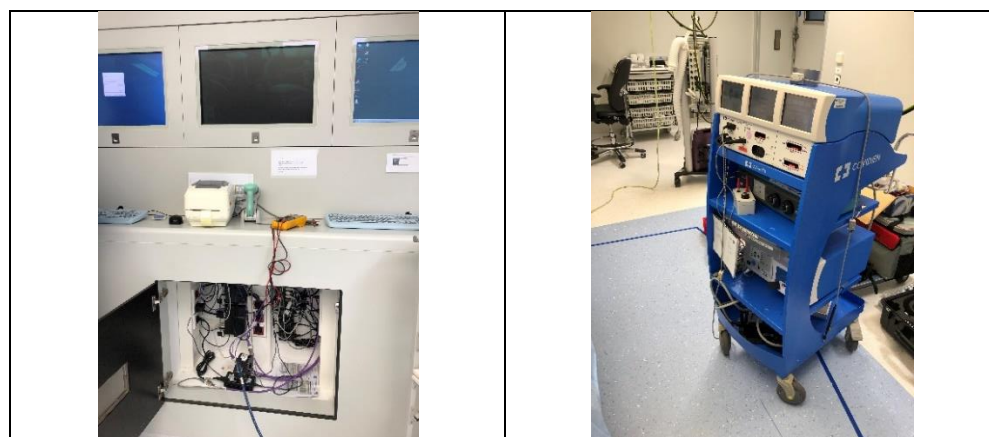
Figuur 2 Links: De monitoren voor niet-diagnostische informatie die met regelmaat uitvallen bij gebruik van diathermie. Rechts: Diathermiesysteem zoals in gebruik in operatiekamer 15.

Bij het uitvoeren van de diathermietesten bleek dat afstand een belangrijke rol speelt. De rechter monitor in figuur 2 bleek tijdens de diathermietesten minder vaak beïnvloedt te worden dan de twee andere monitoren. Voor de rechter monitor is de afstand tot het diathermie-systeem groter dan voor de andere twee monitoren. Een andere belangrijk observatie van het HagaZiekenhuis is dat, naast het uitvallen van de monitoren, ook de KVM-switches door de diathermie beïnvloed worden; de LED's<sup>2</sup> op het frontpanel van de KVM-switches vallen namelijk ook uit bij gebruik van de diathermie.

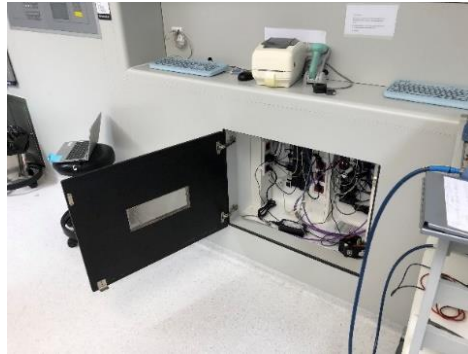
De monitoren zijn in een wand ingebouwd; elke monitor zit achter een houten of kunststof panel. Het is belangrijk op te merken dat deze panelen niet afschermen tegen elektromagnetische straling. De monitoren zijn via KVM-switches verbonden met de computer, die in de aparte serverruimte buiten de OK is geplaatst. Alle verbindingen bevinden zich in de wand onder de betreffende monitoren, wat een elektromagnetisch niet-afgeschermd compartiment is, zoals weergegeven in figuur 3.

Figuur 3 KVM-switches met voedingen aangesloten aan de monitoren van figuur 2.

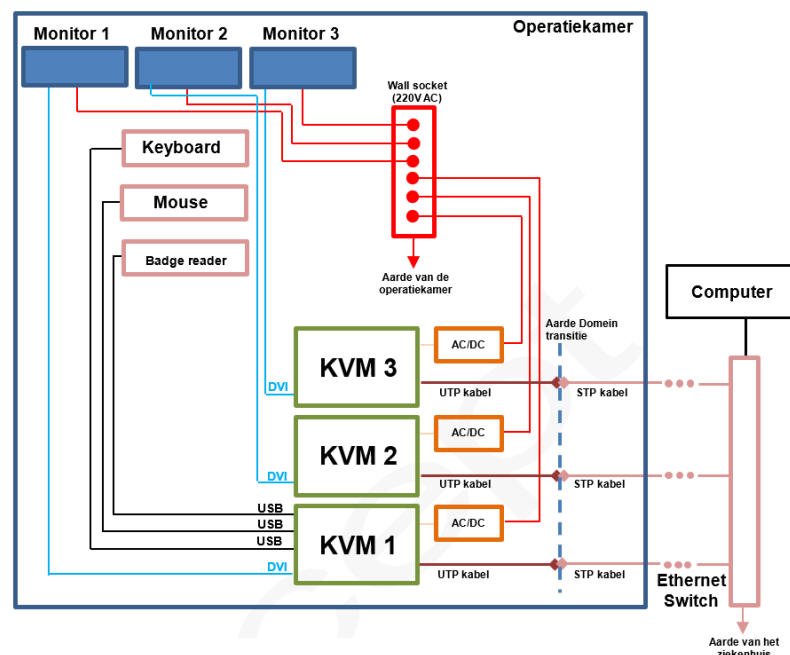
De KVM-switches zijn via een ethernetswitch met de computer verbonden, die zich beide buiten de operatiekamer bevinden. De netwerkverbinding tussen de KVM- en de ethernetswitch bestaat uit twee ethernetkabels: een korte (ongeveer een meter lang), niet EM-afgeschermd, en een lange (tenminste 10 meter lang) met EM-afscherming. Tijdens de inspectie is door de begeleiders aangegeven dat de aarde binnen de operatiekamer galvanisch gescheiden is van de aarde van het ziekenhuis. Er bestaat dus een contactpunt waarbij de twee aparte aardedomeinen met deze de twee ethernetkabels samenkomen. Figuur 4 geeft het blokschema van de aansluitingen.

Figuur 4 Blokschema van de aansluitingen van niet-diagnostiek apparaten gebruikt in operatiekamer 15 die door de diathermie worden beïnvloed.

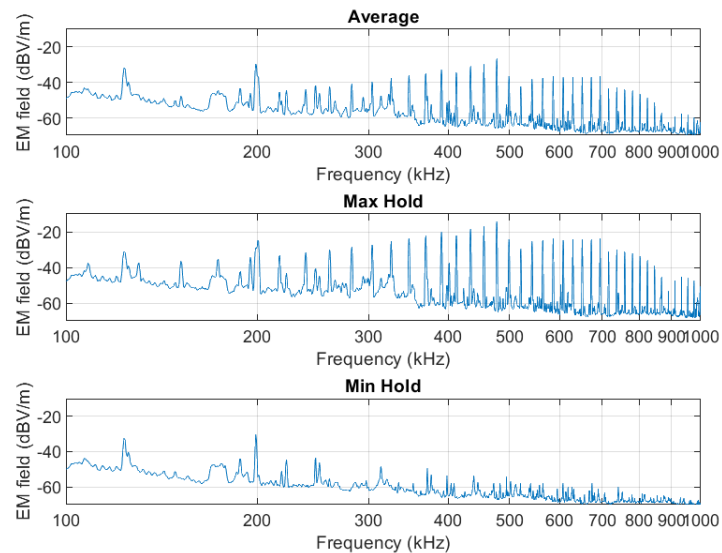
Om inzicht te krijgen in het effect van het diathermiesysteem is de meting van het EM-veld tijdens de diathermietest herhaald. De resultaten, weergegeven in figuur 6, tonen aan dat het diathermiesysteem in het EM-spectrum over een groot frequentiebereik stoorpieken veroorzaakt. Over het spectrum van 100 kHz - 1 MHz zijn deze stoorpieken ongeveer 20 kHz in frequentie van elkaar gescheiden; bovendien is de veldsterkte hoog (-40 tot -20 dBV/m peak) en sterk fluctuerend. Om een volledig beeld te krijgen van de storing die de diathermieapparatuur veroorzaakt in het EM-spectrum is het frequentiebereik vergroot naar het gebied van 100 kHz - 100 MHz. Deze resultaten zijn in figuur 7 weergegeven, waaruit blijkt dat het diathermiesysteem aanzienlijke (stoor)signalen tot 10 MHz veroorzaakt.

Figuur 6 Spectrum van het EM veld tussen 100 KHz en 1 MHz gemeten met de Narda probe tijdens de “diathermie test”.

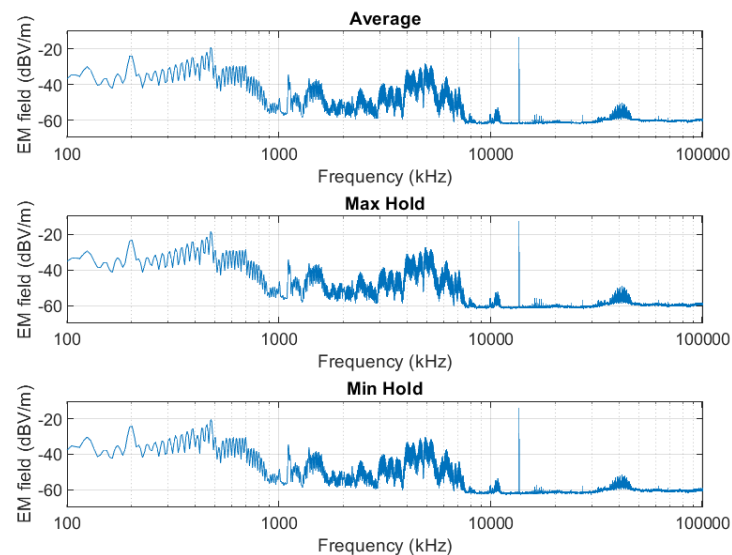
Boven 10 MHz zijn de signalen zwakker dan het ruisniveau van het Narda meetsysteem (tussen 10 en 35 MHz). Rond de 40 MHz worden de signalen weer zichtbaar boven deze ruis (hoewel deze veel zwakker zijn dan voor frequenties beneden 10 MHz).

Opgemerkt wordt dat er een sterk constant signaal op 13.56 MHz aanwezig is. Nader onderzoek heeft uitgewezen dat dit signaal door een badge reader, aanwezig in de operatiekamer, wordt veroorzaakt (RFID).

Figuur 7 Spectrum van het EM veld gemeten tussen 100 kHz en 100 MHz met de Narda probe tijdens de “diathermietest”.

Die resultaten tonen aan dat het diathermiesysteem verantwoordelijk is voor een serieuze bijdrage aan EM storingen in de omgeving van operatiekamer 15. Deze storingen kunnen bij apparaten in de nabijheid van het diathermiesysteem tot

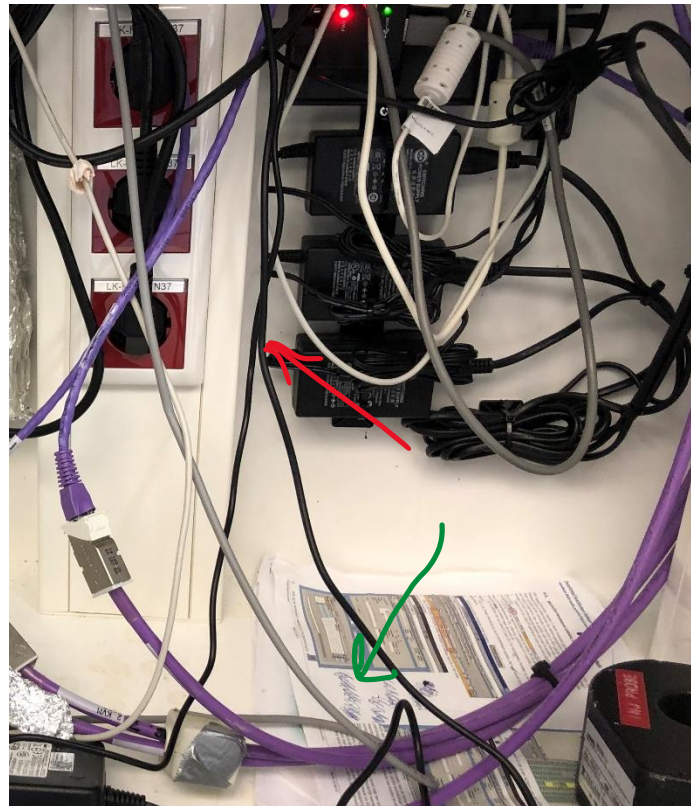
Figuur 8 Dunne paarse UTP (rode pijl) via metalen connector verbonden met de dikke lange STP kabel (groene pijl).

Het gebruik van een UTP-ethernetkabel in een omgeving met intense stoorsignalen wordt (in het algemeen) afgeraden. Hoewel de aangebrachte twist op de signaalparen een verminderde gevoeligheid voor verstoringen zal geven, kan dit onvoldoende zijn om de stoorsignalenvoldoende te verzwakken.

De UTP-kabel is gebruikt om de aarde van de operatiekamer galvanisch gescheiden te houden van de aarde van het ziekenhuis. De situatie met de twee verschillende aardingscircuits geeft in dit geval aanleiding tot EMC-problemen. Een oplossing kan bestaan uit het gebruik van galvanische ethernetisolatoren tussen de twee aardingscircuits.

Het gebruik van een ethernet-isolator, om de verschillende aardingscircuits te scheiden, en uitsluitend STP-kabels zal de mate van koppeling, en daardoor de ernst van de verstoringen, in positieve zin helpen door de effecten te reduceren.

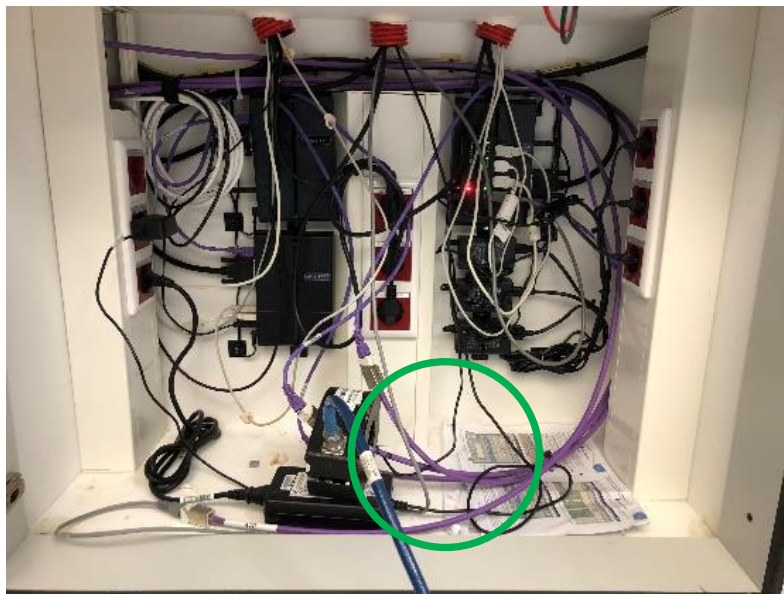
Door middel van een stroomklem (te zien in de groene cirkel in figuur 9) is de intensiteit van de geleide verstoringen in de DC-voeding en de ethernetkabel gemeten.

*Uit deze metingen is geconstateerd dat de DC-voeding in voldoende mate vrij van storingen terwijl een hoge intensiteit aan stoorsignalen afkomstig van het diathermiesysteem meetbaar waren op de ethernetkabel<sup>5</sup>.*

Figuur 9 Metingen van de geleide stroom op een van de ethernetkabels met een stroomklem.

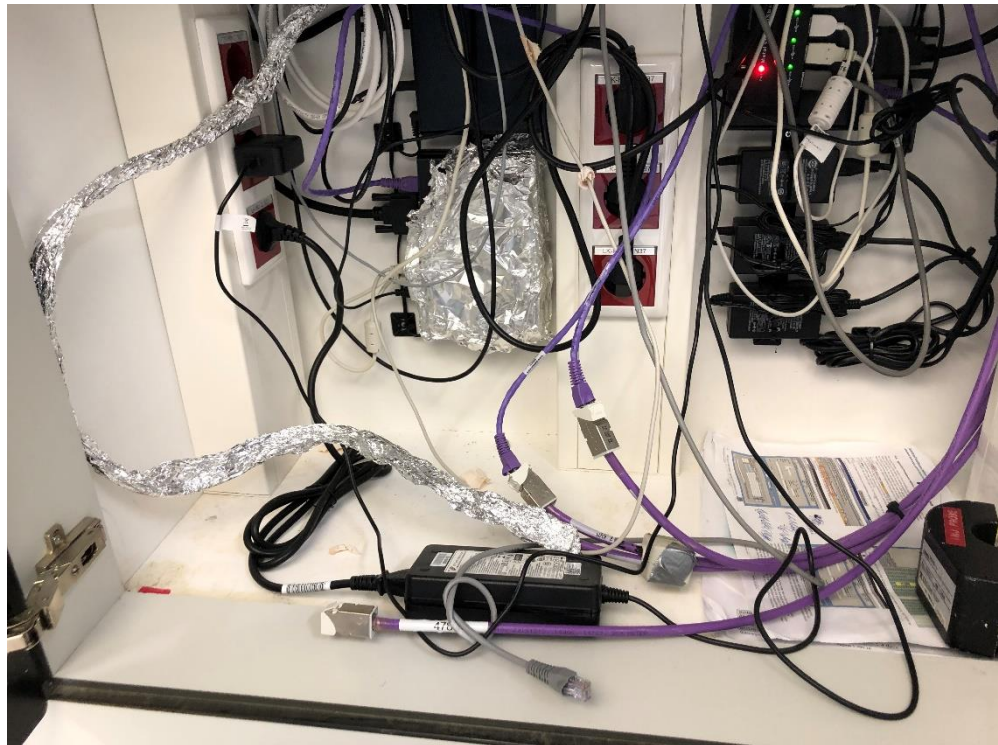
De folie werd zo goed als mogelijk verbonden met de aarde van de operatiekamer. Het bleek dat de KVM-switch nog gevoeliger<sup>6</sup> werd voor de “diathermietest”. Ook verbeterde de situatie niet als de KVM-switch zelf werd afgeschermd met aluminiumfolie (zie figuur 10).

<sup>6</sup> De extra gevoeligheid is het gevolg van een slechte aansluiting. Een niet goed geaard elektromagnetisch scherm gedraagt zich niet als een aardschermd maar als een antenne.

Figuur 10 Ethernet kabel en KVM-switch afgeschermd door een aluminiumfolie.

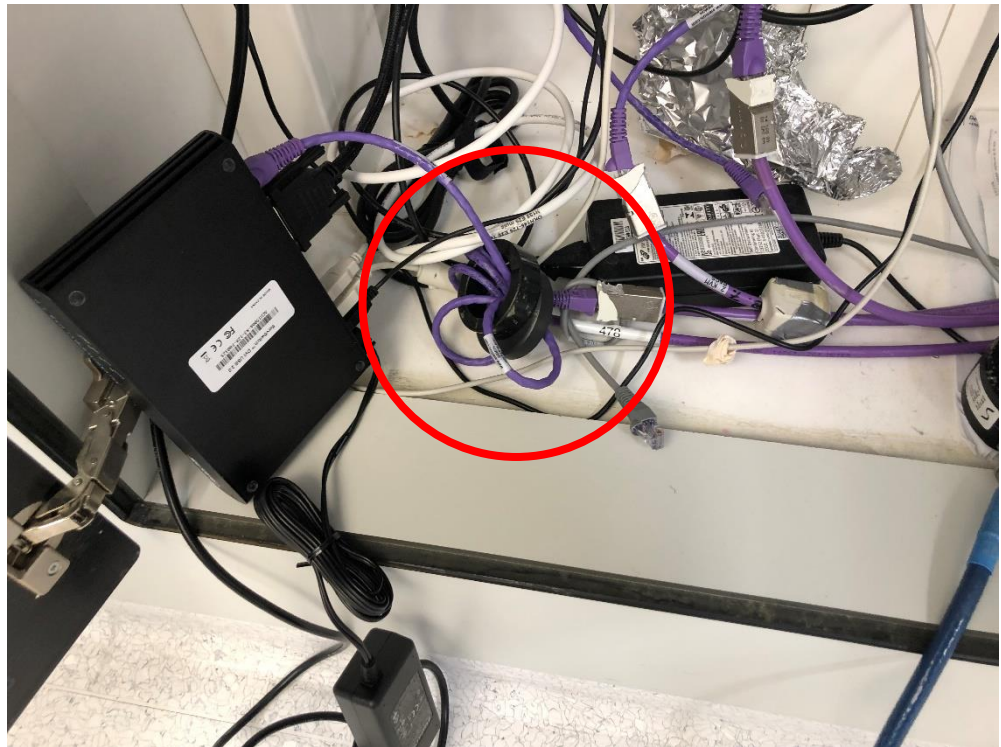
Tot slot zijn ferrieten<sup>7</sup> aangebracht vanwege het vermoeden van de aanwezigheid van lussen door geleide (common mode) stromen. Na het aanbrengen werd de “diathermie test” herhaald, hierbij was de UTP-kabel van de opstelling meerdere keer rond een ferriet-kern, zoals weergegeven in figuur 11, gewonden. Met deze maatregel werd het gewenste resultaat verkregen en de KVM-switch bleek ongevoelig voor het diathermiesysteem. Zelfs als het systeem op slechts 10-20 cm afstand van de KVM-switch in gebruik was, was er geen verstoring van de KVM-switch.

Het is goed op te merken dat het aanbrengen van een enkele winding op een ferrietkern het probleem niet kon oplossen. Om het probleem op te lossen was het noodzakelijk om de kabel meerdere keren (zoveel keer als mogelijk en 4x in deze situatie) rond de ferrietkern te winden. Dit kan worden verklaard door het feit dat de demping van de ferrietring in het frequentiegebied van de diathermie interferentie niet zo hoog is. Daarom moeten meerdere lussen worden toegepast om de stoorstromen voldoende te kunnen verzwakken.

Figuur 11 Onbeschermd Ethernet kabel opgewonden rond een ferriet-kern om tegen common mode stromen en stralingen te gaan.

Dit resultaat toont aan dat het uitvallen van de monitoren wordt veroorzaakt door geleide stoorstromen op de ethernetkabels. Deze gevoeligheid kan worden opgelost door een zogenaamd common-mode filter (zoals een ferrietring) toe te passen.

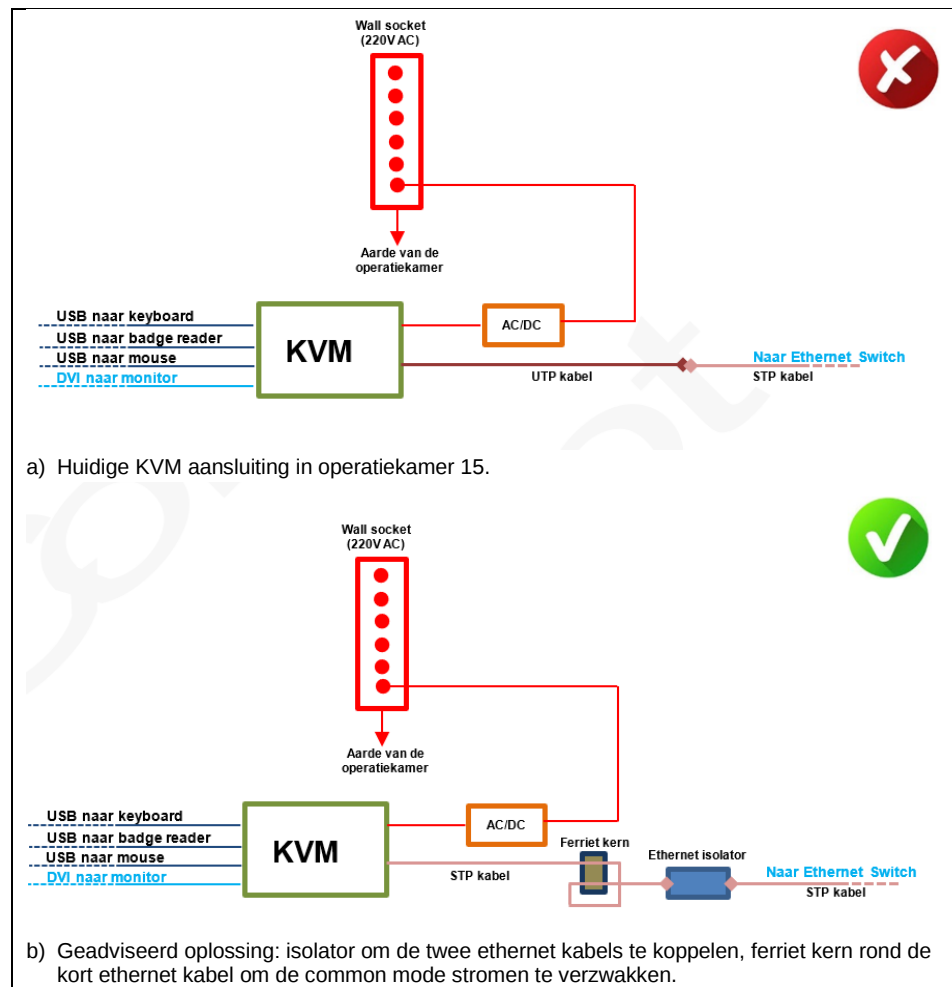
Figuur 12 a) Aansluiting van de niet-diagnostisch apparaten om die te beschermen tegen verstoringen van het diathermiesysteem, b) voorgestelde oplossing.

- 1 Het vervangen van de UTP-ethernetkabel van figuur 12-a met een afgeschermde STP-kabel zoals in figuur 12-b.
- 2 Het gebruik van een ethernetisolator zoals in figuur 12-b om de twee kabels (lange en korte ethernet kabel) te koppelen en de beide aard-circuits te scheiden.
- 3 Het gebruik van ferrieringen zoals in figuur 12-b om de common-mode stromen langs de ethernetkabel te verzwakken.
- 4 Het gebruik van een KVM-switch die aan industriële of medische EMC-normen voldoet (i.p.v. een KVM-switch die bedoeld is voor consumenten toepassingen).

Maatregelen nummer 1, 2 en 3 worden met nadruk geadviseerd want dit zijn de EMC-maatregelen die effectief zijn tegen de geconstateerde verstoringen.
