Aan                    Andreas Höllbacher  
Van                    Huibert Borsje  
Onderwerp          Inspectie Roggebotsluis

Datum  
26 september 2023  
Onze referentie  
TNO 2023 M12136

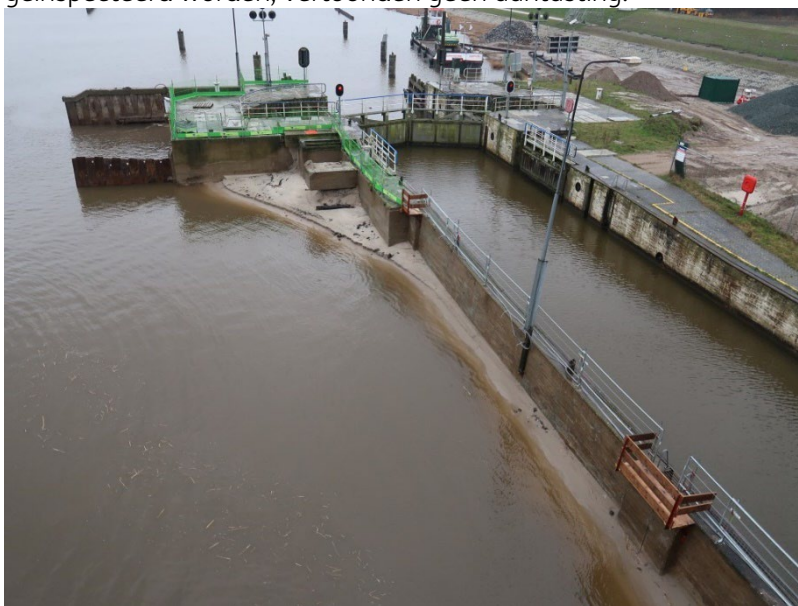
Foto 1: Bovenaanzicht van de sluisolk en het noordelijke landhoofd

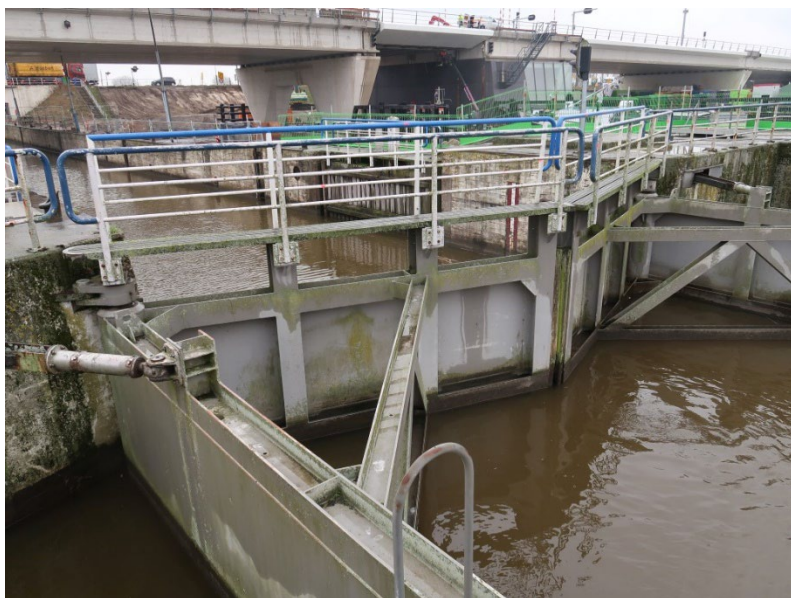
Foto 2: Overzicht van het noordelijke landhoofd

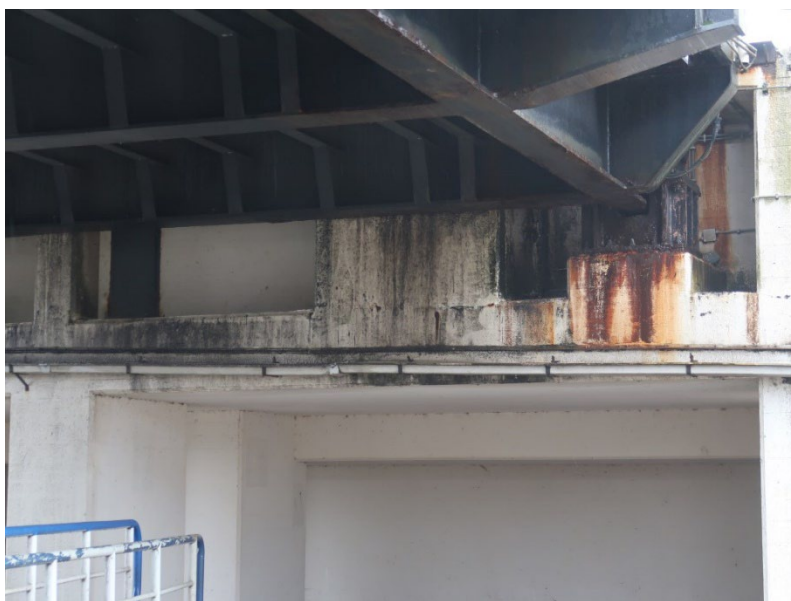
- Onder het brugdek zijn op meerdere locaties corrosiesporen zichtbaar (foto 3). Deze zijn afkomstig van stalen onderdelen en zeer waarschijnlijk niet van wapeningscorrosie.
- In de wand van het zuidelijke landhoofd, aan de oostzijde, bevindt zich een boven de toegang een verticale scheur (foto 4). Deze scheur is zeer waarschijnlijk veroorzaakt door ongelijkmatige zettingen of verhinderde vervormingen.
- Verdeeld over de lengte van de kolkwand zijn meerdere verticale scheuren in het beton zichtbaar (foto 5). Rondom deze scheuren is geen aantasting van het beton zichtbaar. Vermoedelijk zijn dit scheuren die ten tijde van de bouw zijn ontstaan als gevolg van temperatuurseffecten tijdens de verharding van de wanden.
- In de vrijgegraven delen van de wanden van het noordelijke landhoofd en de kolk (foto 6 en 7) is geen aantasting van het beton waargenomen.

Foto 3: Corrosiesporen onder brugdek

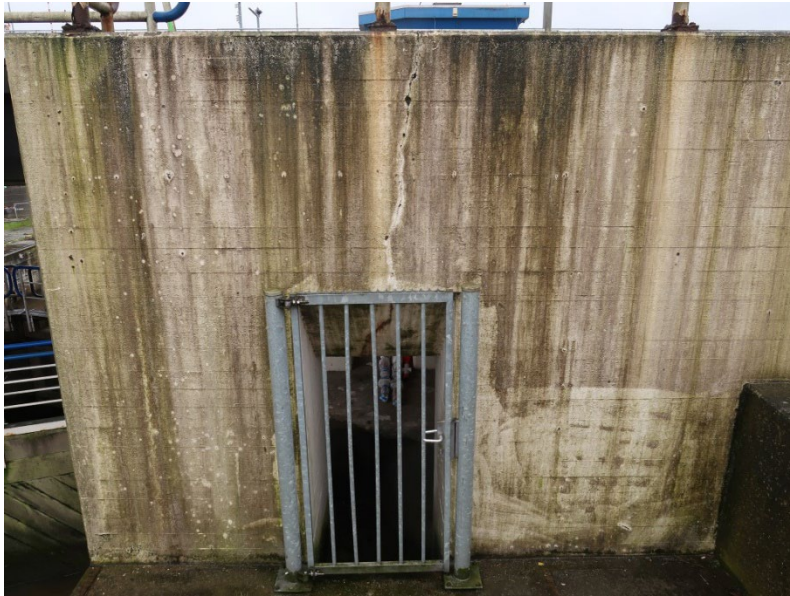
Foto 4: Verticale scheur in het zuidelijke landhoofd

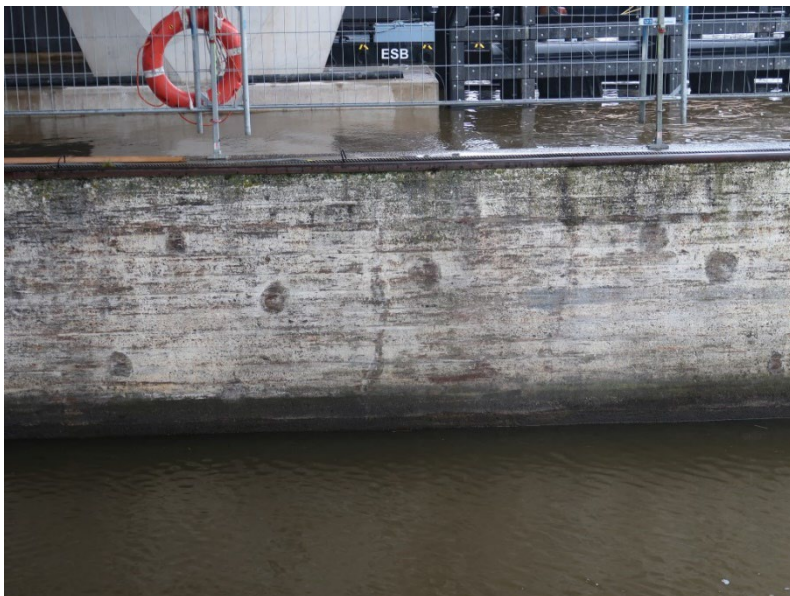
Foto 5: Verticale scheuren in de kolkwand

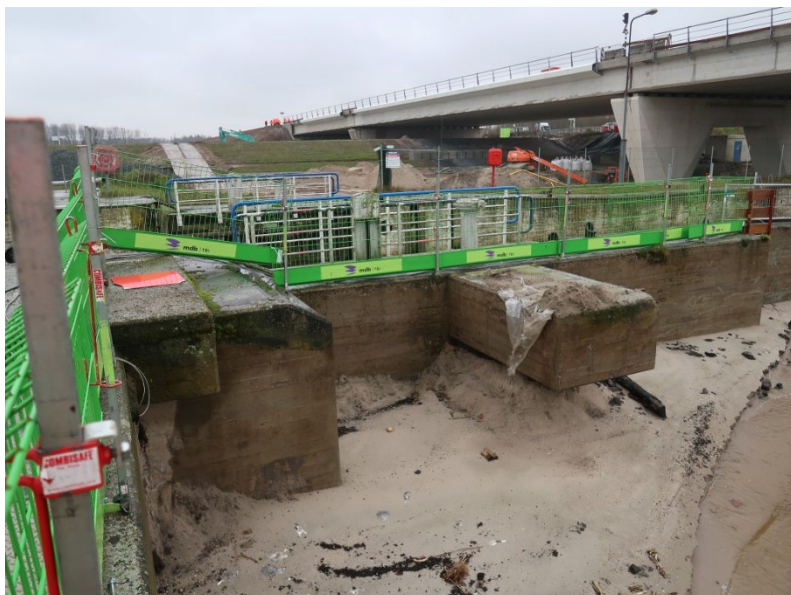
Foto 6: Achterzijde van de wand van het noordelijke landhoofd

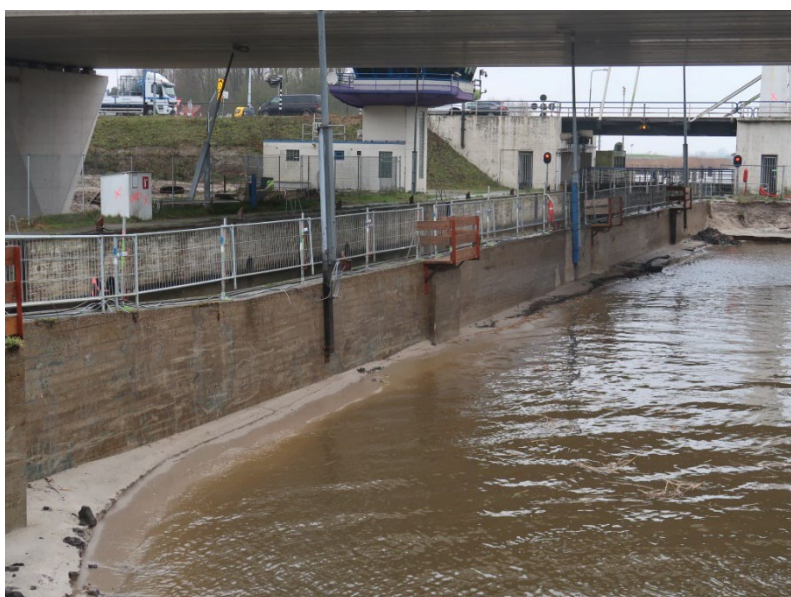
Foto 7: Achterzijde van de kolkwand
