**Buildings, Infrastructure &  
Maritime**Leeghwaterstraat 44  
2628 CA Delft  
Postbus 6012  
2600 JA Delft[www.tno.nl](http://www.tno.nl)T +31 88 866 22 00  
F +31 88 866 06 30**TNO-rapport****TNO 2021 R11773****Schade aan hellende daken rondom  
Maastricht Aachen Airport als gevolg van  
vliegtuigwervels**

| Datum | 17 november 2021 |
| Opdrachtgever | Maastricht Aachen Airport |
| Projectnaam | Vortexbelasting |

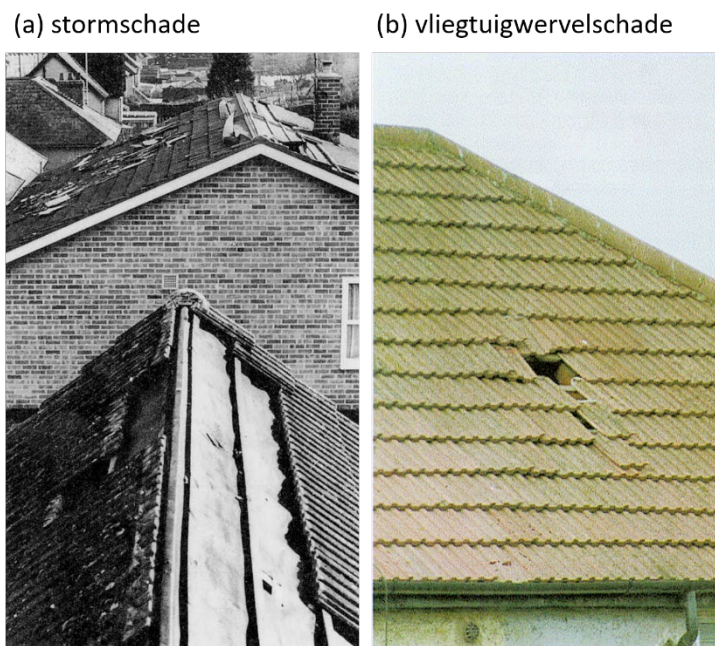
- Het schadebeeld op daken bij een vliegtuigwervelbelasting wijkt af van de schade die over meestal wordt geobserveerd na een storm (zie Figuur 4):
  - Stormschade treedt over het algemeen op nabij de randen en de nok van een dak over een relatief groot oppervlak.

- Wervelschade treedt meestal op in het midden van het dak over een klein rond oppervlak, of over een langgerekte smalle strook die meestal diagonaal over het dak loopt.

Figuur 4 Typische schadebeelden voor (a) een storm en (b) een vliegtuigwervel. Afkomstig uit Digest 467 [BRE, 2002].

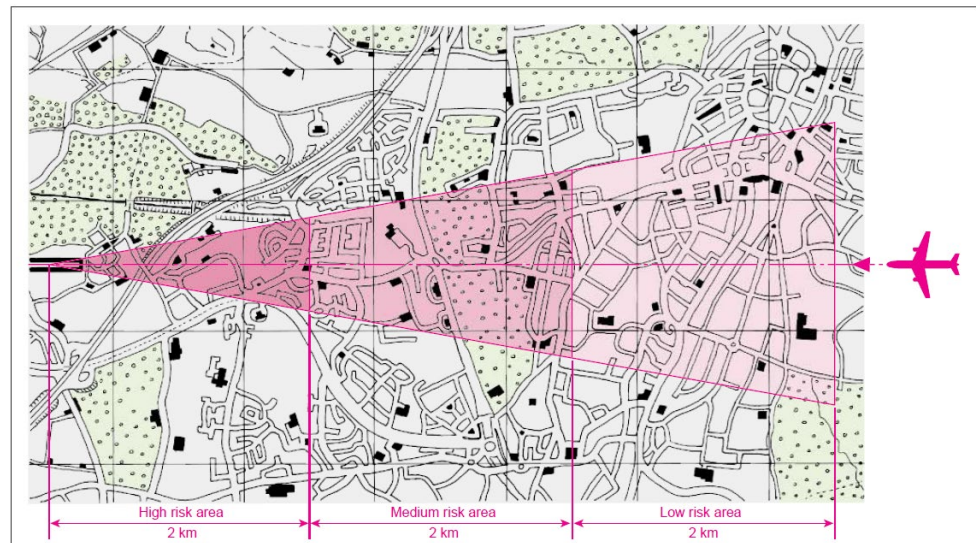
- Volgens Digest 467 [2002] kan schade optreden binnen een gebied van ongeveer  $\pm 10^\circ$  aan beide zijden van de aanvliegroute van landende vliegtuigen, en strekt dit zich uit tot 6 km van het landingspunt op de baan. Dit gebied is weergegeven in Figuur 5.

- De grootste kans op schade is volgens BRE Digest 467 [BRE, 2002] in de 2 km die het meest nabij het landingspunt liggen. Volgens Digest 467 zorgden ongeveer 0,2% van de vliegtuigbewegingen in het onderzoek van Blackmore [1994] voor schade; 80% van deze schadegevallen traden op in het hoge risico gebied.

Figuur 5 Risicogebieden voor vortexschade. Afkomstig uit BRE Digest 467 [2002].

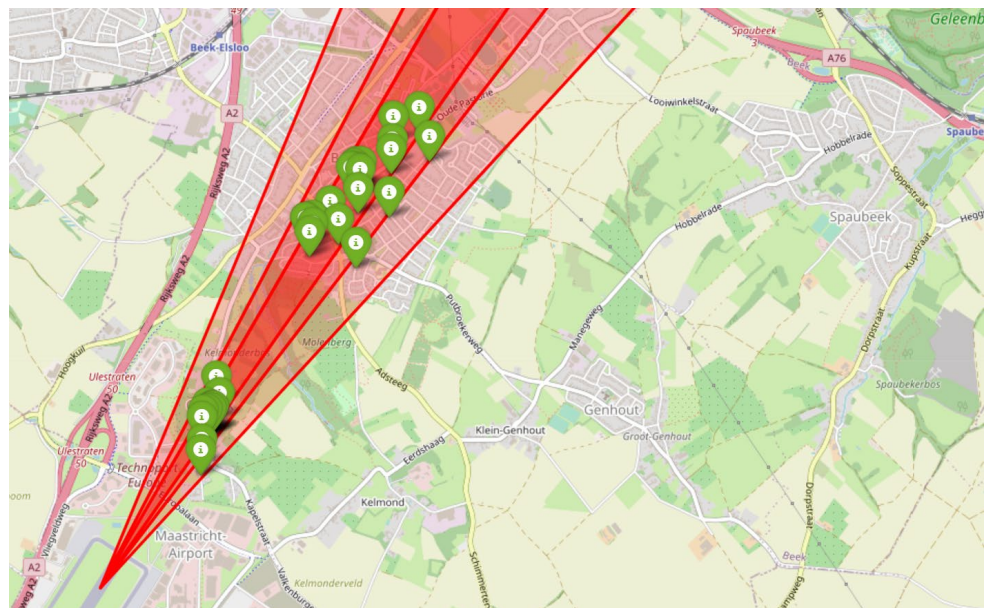
De schades zijn waargenomen in het gebied wat is weergegeven in bijgaande figuren. In Figuur 6 en Figuur 7 is de door MAA beschikbare gestelde zone weergegeven waarbinnen de vliegtuigen landen (de ILS zone). Deze zone wordt bepaald door het verlengde van de landingsbaan +/- 2,5 graden en is donkerrood weergegeven. Daarnaast is een iets grotere zone weergegeven (+/- 5 graden, middenrood), waarin de meeste (doch niet alle) schades worden gevonden. De schadegevallen die buiten dit gebied vallen liggen in Beek. Deze gevallen liggen allemaal ten zuidoosten van dit gebied in de lichtrode zone (+/- 10 graden). Alle schadegevallen liggen binnen de +/- 10 graden contour die wordt gegeven door

BRE Digest 467 [BRE, 2002]. In het noorden (Geverik en Beek) komen de schades voor tot een afstand van ongeveer 3600 meter vanaf de drempel, in het zuiden (Meerssen) tot ongeveer 2000 meter vanaf de drempel.

Figuur 6 Aanduiding van adressen met schades in Beek/Gevers (periode 2018-2021), donkerrode zone: ILS zone. Overige lijnen begrenzing van gebied +/- 5 graden (middenrood) en +/- 10 graden (lichtrood) ten opzichte van verlengde van de landingsbaan.

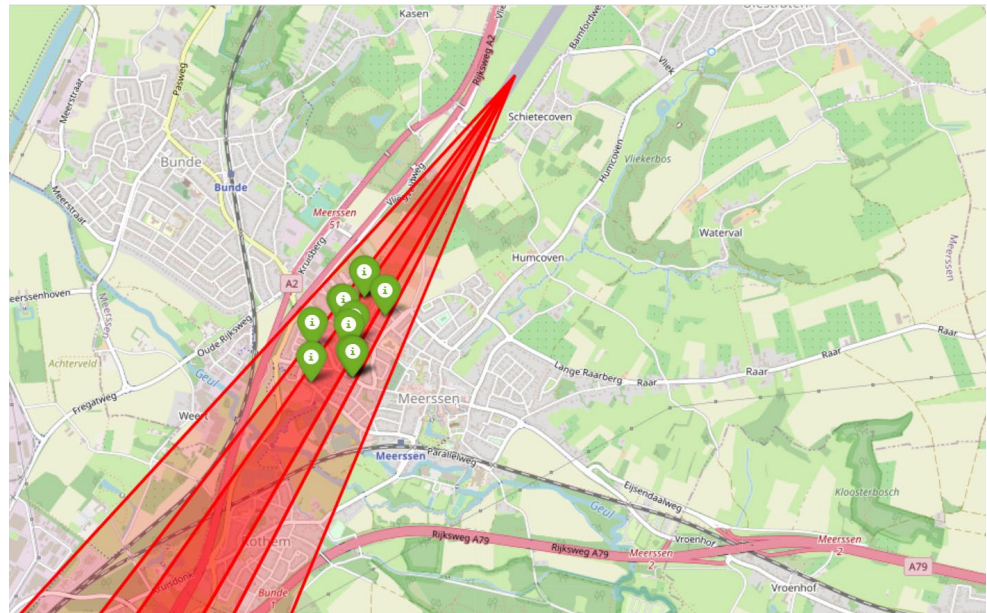
Figuur 7 Aanduiding van adressen met schades in Meerssen (periode 2018-2021), donkerrode zone: ILS zone. Overige lijnen begrenzing van gebied +/- 5 graden (middenrood) en +/- 10 graden (lichtrood) ten opzichte van verlengde van de landingsbaan.
