Ref.nr. : 87-042  
Dossiernr. : 8725-15863  
Datum : mei 1987  
NP

Titel  
OORZAKEN EN REMEDIES VAN DE COMPRESSOR-  
SCHADEN BIJ PROJECTEN VAN WARMTEPOMP  
NEDERLAND  
Deel 1: Hoofdtypekst

Auteur(s):  
Ing. J.F. van der Horst

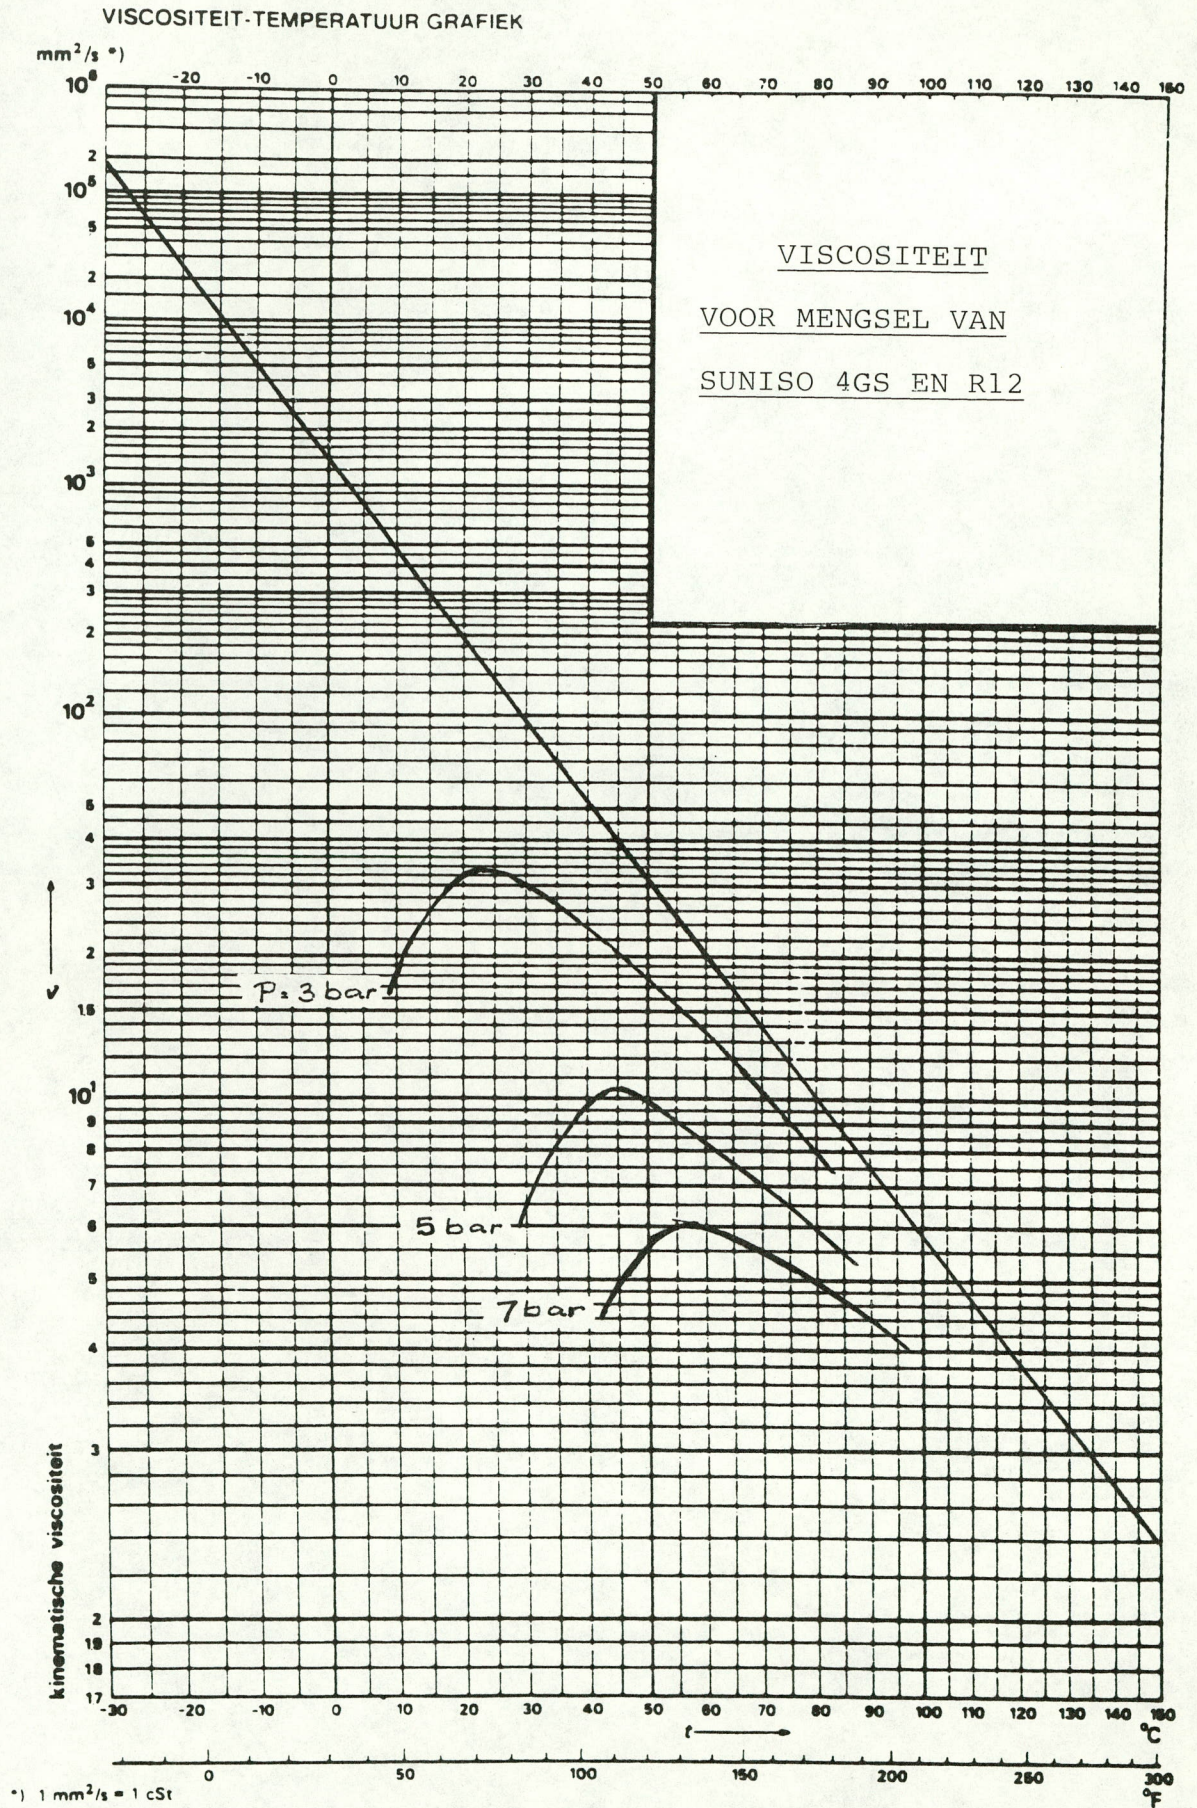
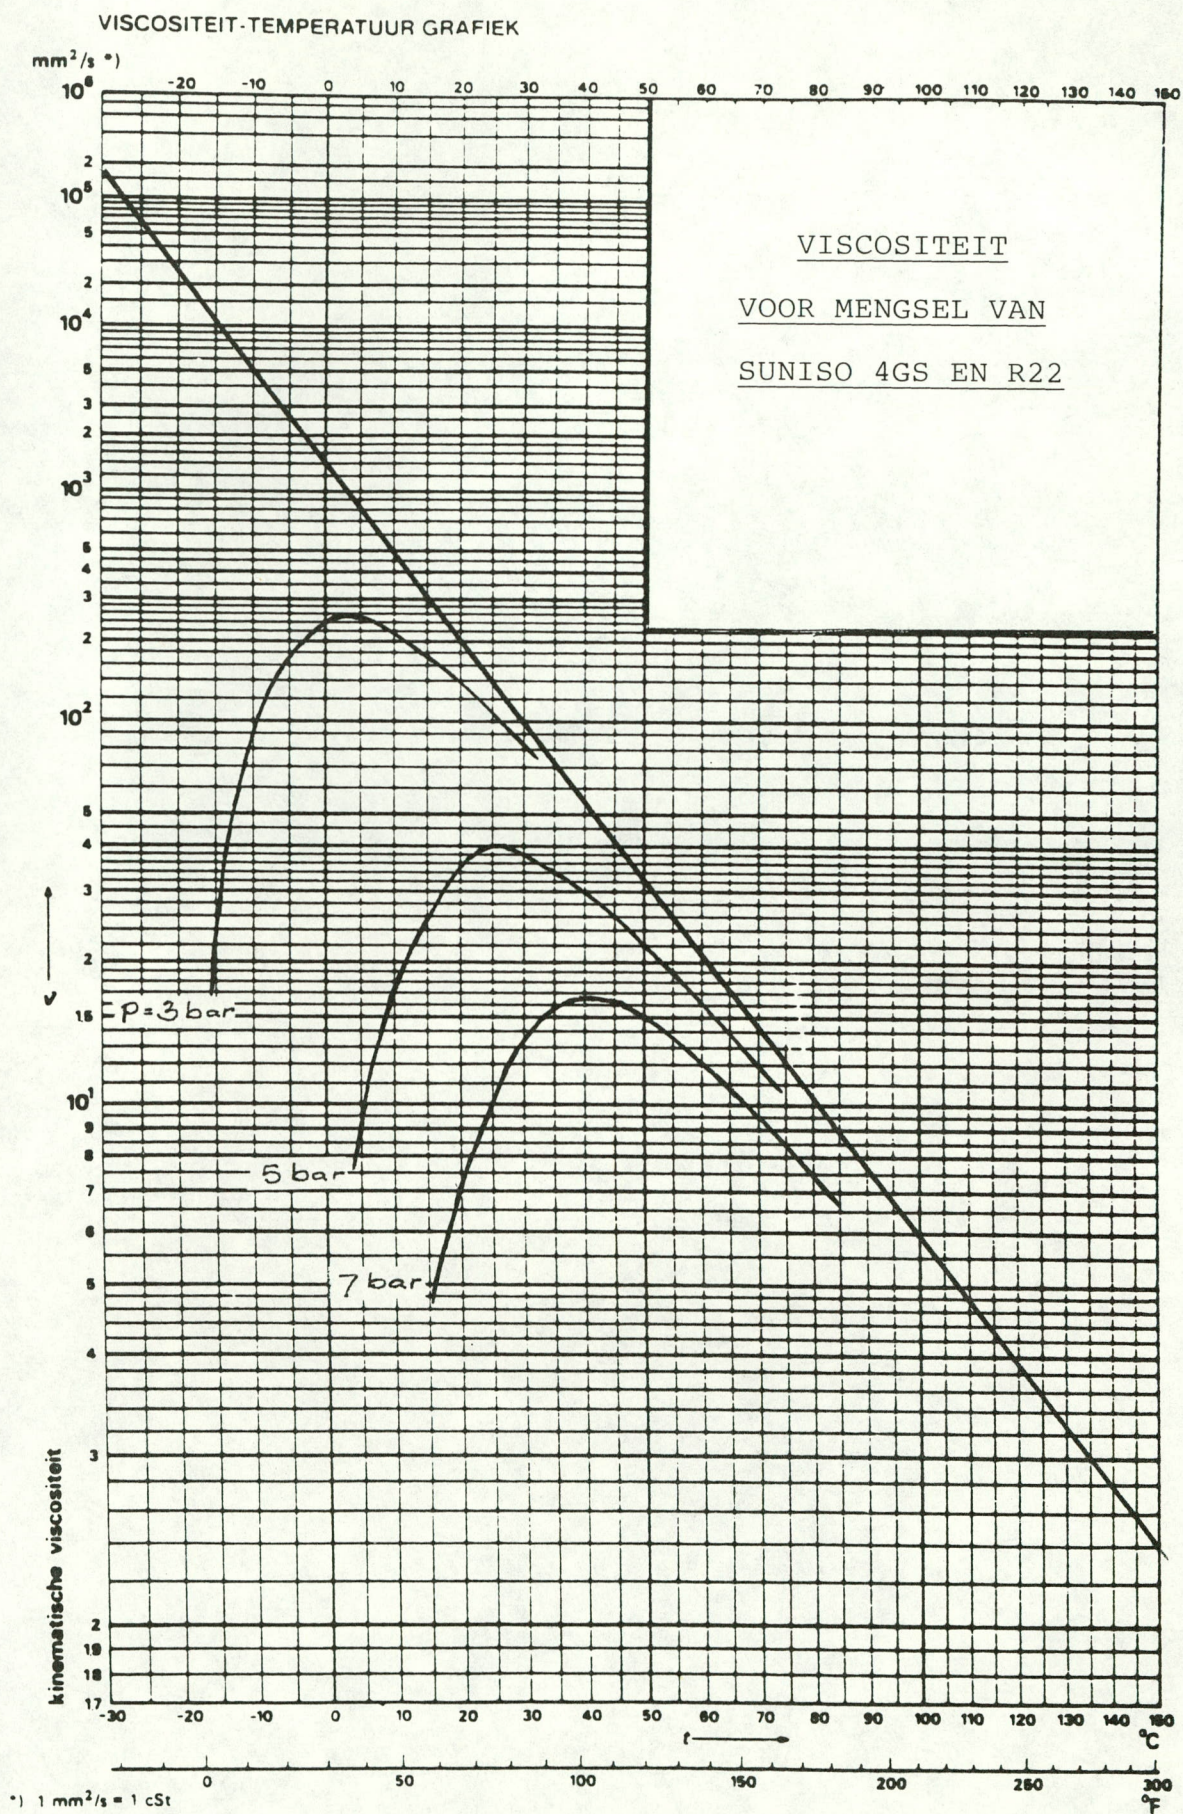
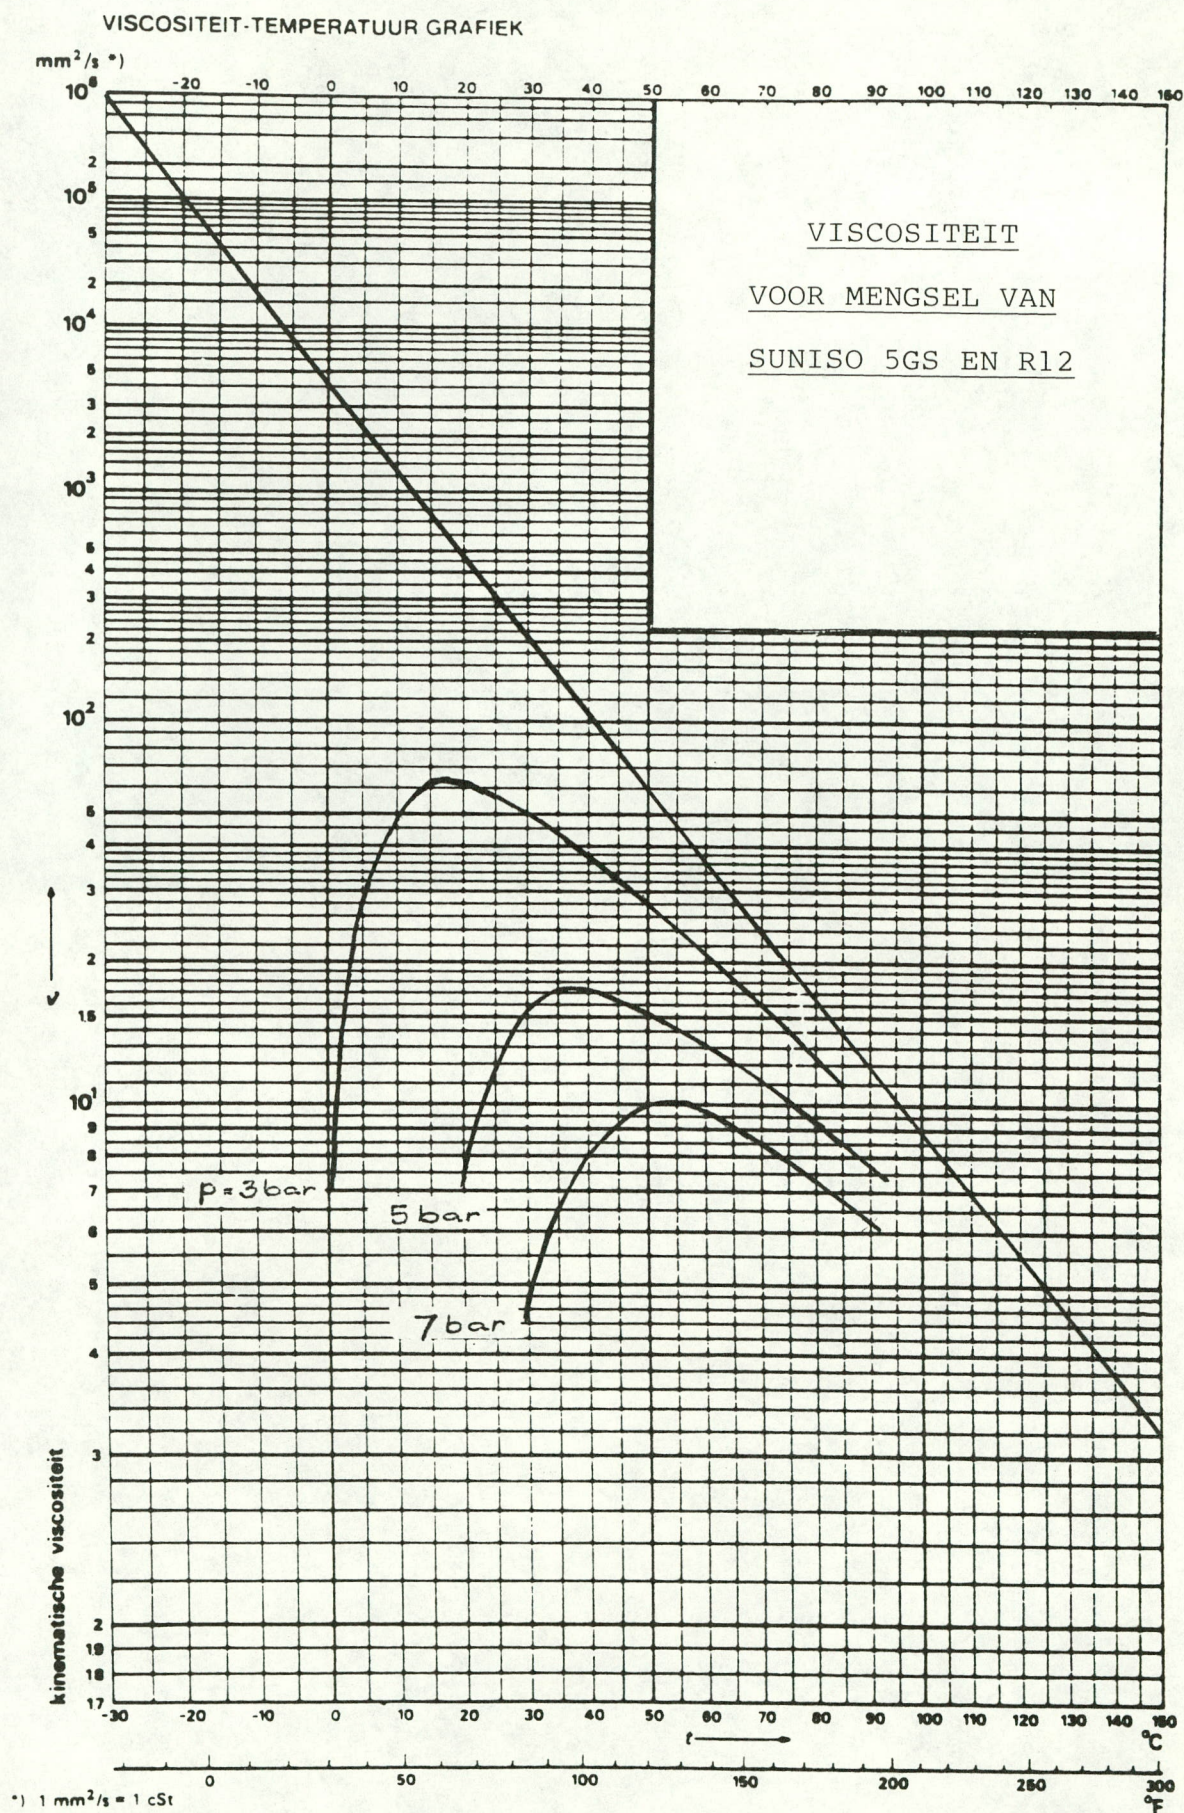
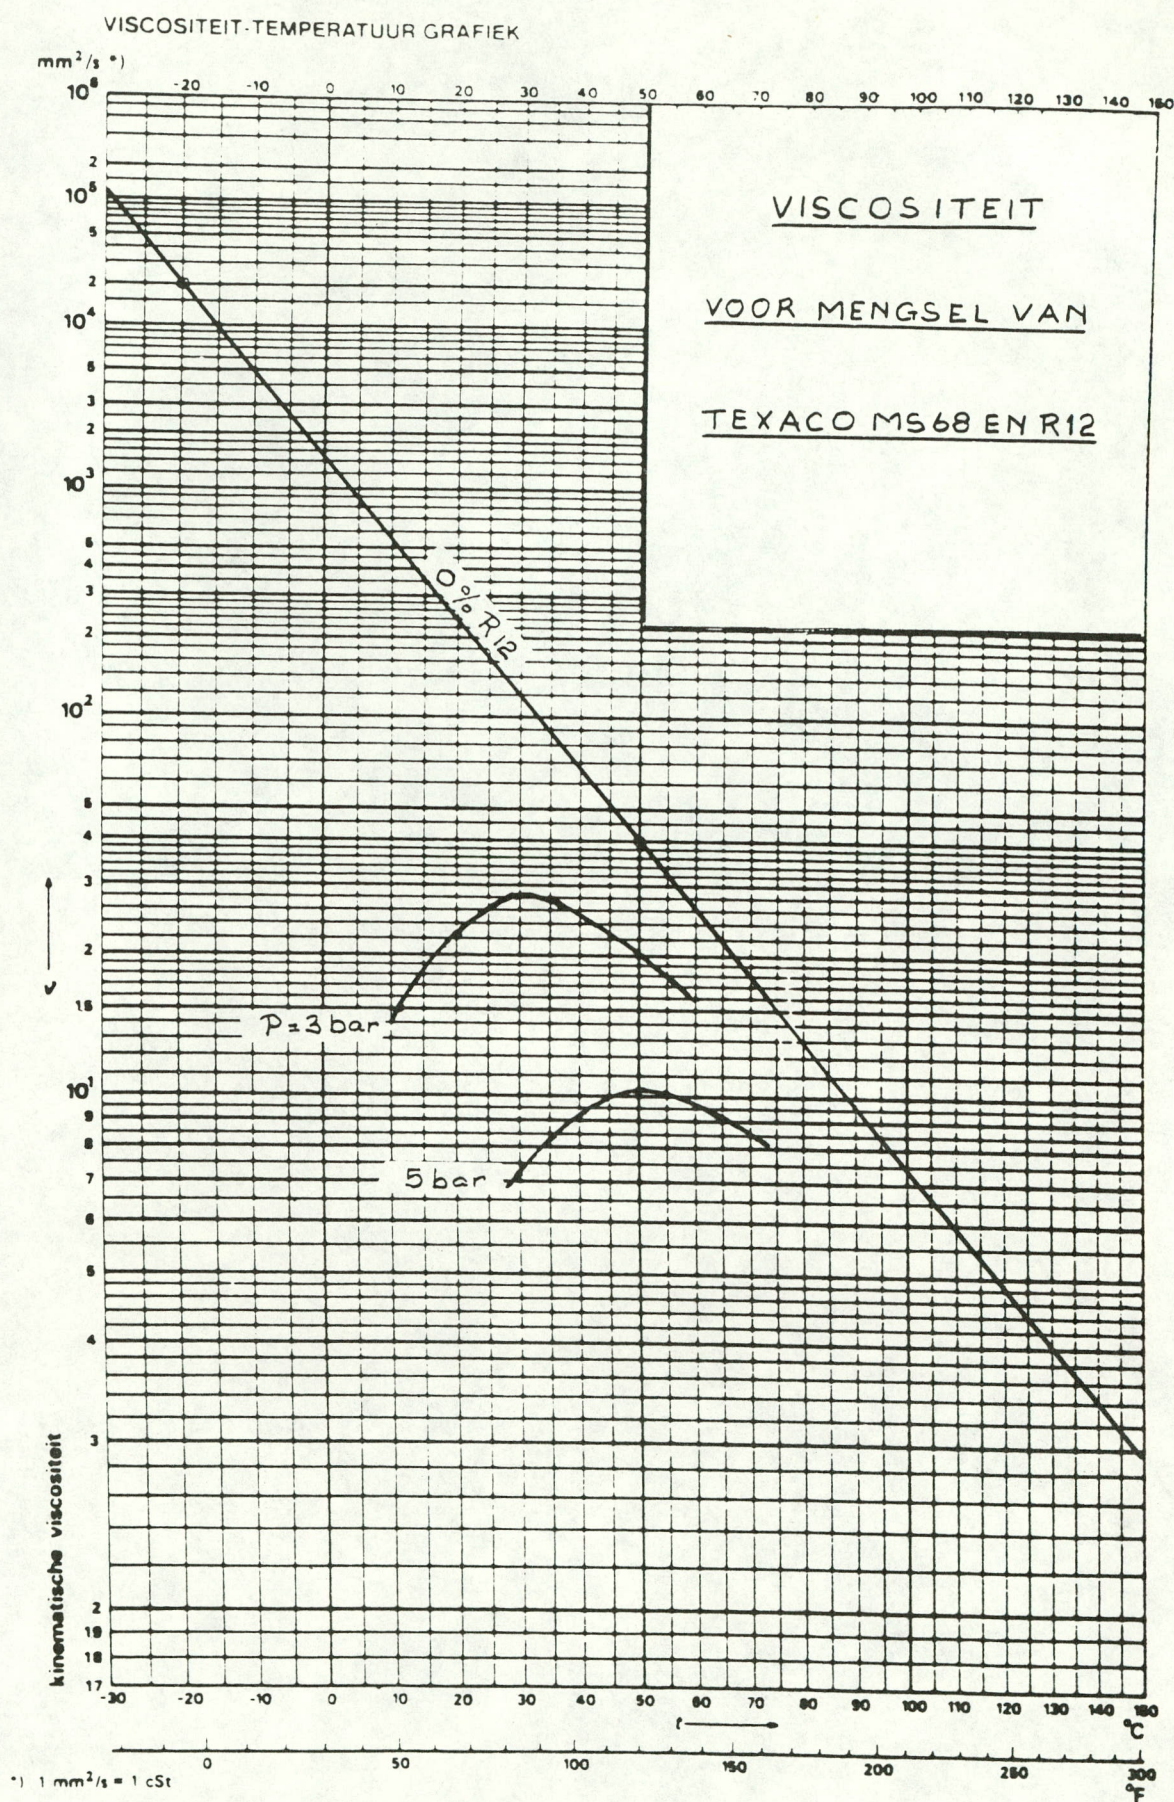
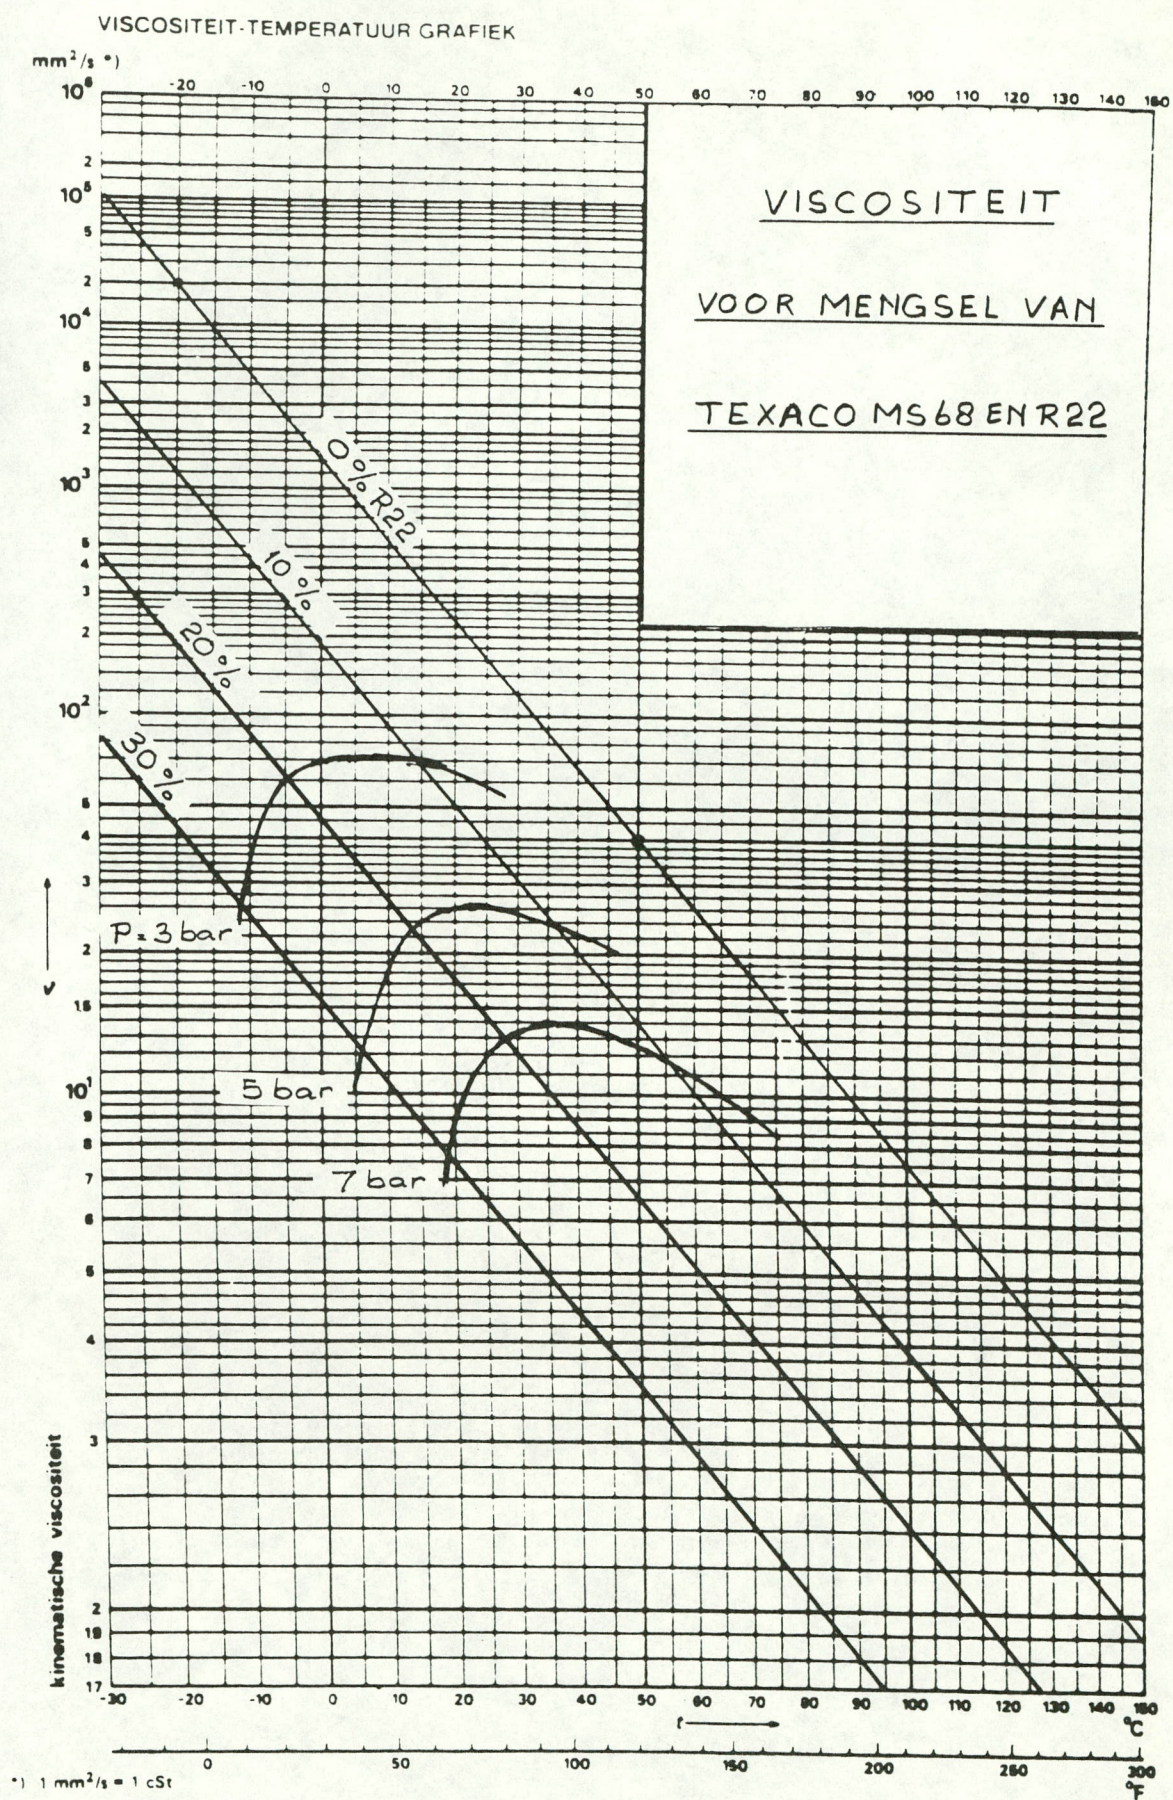
Bij het project te Rotterdam werd voor de compressorschade Suniso 4GS toegepast en daarna op advies van Grasso Suniso 5GS. Bij de maximum verdampingstemperatuur van 15 °C worden de veilige waarden van de olieviscositeit met Suniso 4GS sterk onderschreden. Bij het project te Rotterdam is de warmtebron bronwater van ca. 10 °C. De verdampingstemperatuur zal dan niet hoger zijn dan ca. 5 °C. Ook dan kunnen met Suniso 4GS de veilige waarden van de olieviscositeit worden onderschreden.
