Earth, Life & Social SciencesKampweg 5
3769 DE Soesterberg
Postbus 23
3769 ZG Soesterbergwww.tno.nlT +31 88 866 15 00
F +31 34 635 39 77**TNO-rapport****TNO 2015 R11234****Waterrobuustheid Nederlandse ziekenhuizen**

Datum	September 2015
Auteur(s)	G. van Beek ing. M.C.M. Calon ir. S.P.M. van Heumen ing. A.A.L. Traversari MBA ir. O. Verhoeff
Aantal pagina's	48 (incl. bijlagen)
Aantal bijlagen	5
Opdrachtgever	Inspectie voor de Gezondheidszorg (IGZ)
Projectnaam	Vitale infrastructuur
Projectnummer	060.15010

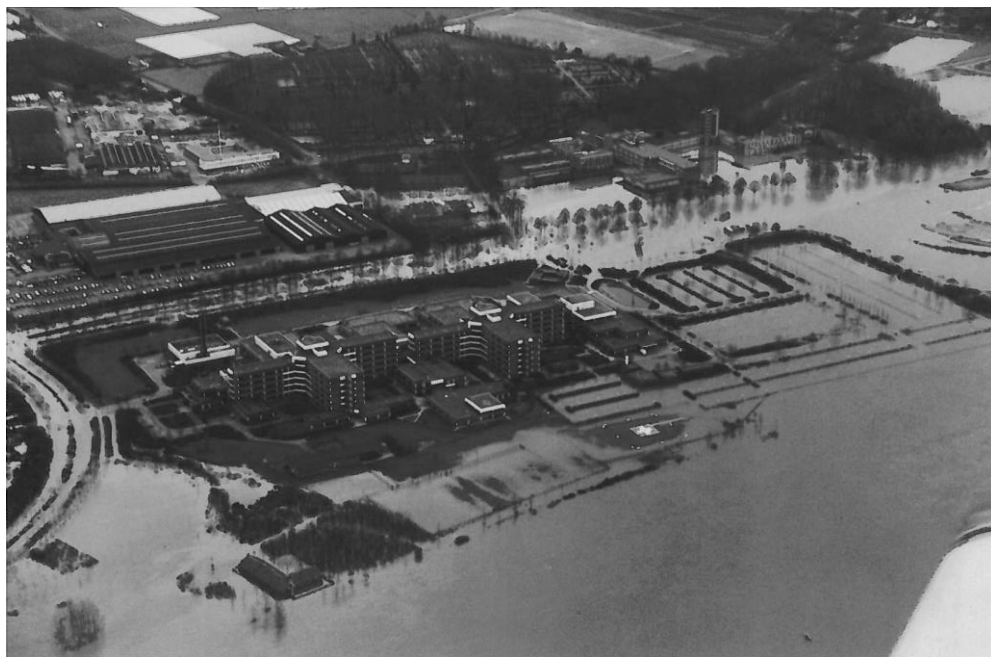
Figuur 2 Het Venlose St. Maartens Gasthuis (thans VieCuri MC) helemaal omsloten door het Maaswater (Bron: Kerst in het Water, Watersnoodramp 1993, Dagblad voor Noord-Limburg).

In de kelder onder het ziekenhuis was sprake van lichte wateroverlast.

- de kelder onder water kwam te staan;
- de hemelwaterafvoeren los schoten door de grote waterdruk;
- de liftput onder water liep. Uit voorzorg zijn toen de liften tijdelijk stil gezet;
- enkele schakelkasten (ook op de verdiepingen) nat geworden zijn door lekkage en de kraamafdeling tijdelijk werd afgesloten;
- op sommige niet kritische afdelingen het rioolwater omhoog kwam in de wastafels.

Na de overstroming in 1995 is een dijk aangelegd, die het ziekenhuisterrein afgrenst van de Maas. In de zomer van 2009 ontstond opnieuw wateroverlast, dit keer als gevolg van kortstondige, extreem hevige regenval. Het gevolg was dat:
