TNO-rapport

034-APD-2010-00327

**Onderzoek en advies over gecombineerd
rookgasafvoer- en ventilatiesysteem in case
Kerkrade**

Datum	augustus 2010
Auteur(s)	G.J. Afink
Oprachtgever	Ministerie van Volkshuisvesting, Ruimtelijke Ordening en Milieubeheer Programma Bouwen aan Kwaliteit VROM-inspectie
Projectnummer	034.22846
Trefwoorden	Woongebouw Ventilatiesysteem Rookgasafvoer
Aantal pagina's	21 (incl. bijlagen)
Aantal bijlagen	2

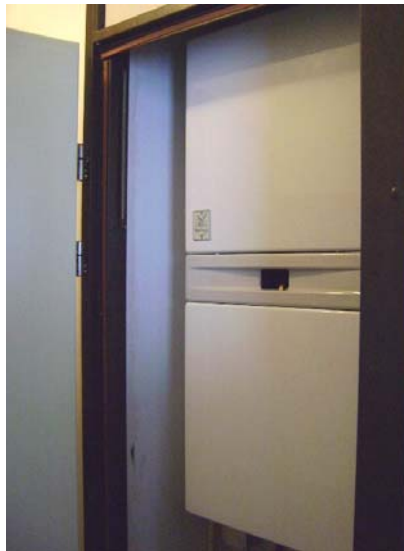
Foto 1 Werkkast met combiketel

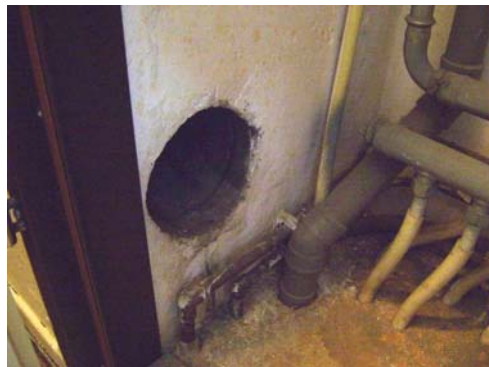
Foto 2 toevoer opening verbrandingslucht in werkkast

De verbrandingslucht voor de ketels wordt door onderdruk in het afzuigsysteem via de opening in de zij- of achterwand van de werkkast aangezogen.

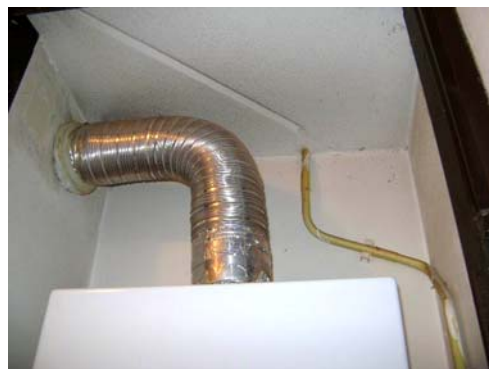
Foto 3 Aansluiting rookgasafvoer op het centrale afzuigsysteem

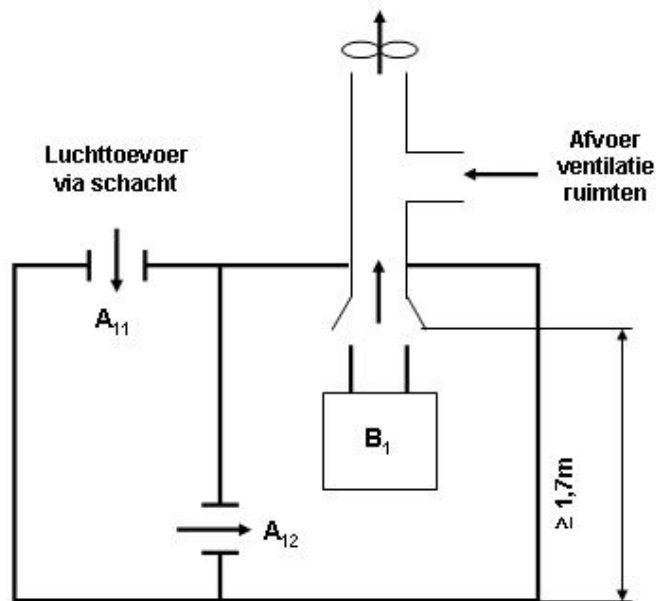
Alle boven elkaar liggende woningen zijn aangesloten op één afvoersysteem. De toevoer van lucht vindt plaats via een opening in de achterwand die in verbinding staat met een bouwkundige schacht (zie figuur 1). De schacht staat in directe verbinding met de buitenlucht via de gecombineerde rookgasafvoer/ventilatiekap (zie figuur 2).

Figuur 1 Schematische voorstelling ventilatielucht- en rookgasafvoer in de opstellingsruimte

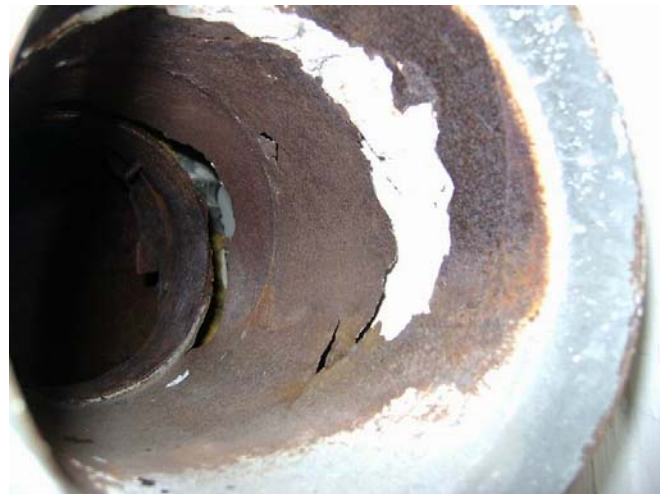
Door corrosie zijn grote delen van de afvoerleidingen verdwenen, waardoor tevens lucht uit de schacht door de afzuigventilator wordt aangezogen. Hierdoor wordt minder lucht uit de woningen afgezogen en dus minder (mogelijk te weinig) geventileerd. Door de gedeeltelijk verdwenen leidingen wordt tevens de luchttoevoer naar de werkkast en verbrandingsgasafvoer van de ketel verstoord (zie foto's 4 t/m 6).

Foto 4: Aansluiting rookgasafvoer ketel op het afvoersysteem

Om voor de toekomst het ventilatiesysteem en de afvoer van rookgassen veilig en naar behoren te laten werken, is een grondige renovatie van het afvoersysteem op korte termijn noodzakelijk.

Hierbij kan gedacht worden aan vervanging van alleen de gemeenschappelijke afvoerleiding door een leiding die bestand is tegen corrosie. Deze leiding moet dubbelwandig zijn of doelmatig worden geïsoleerd om afkoeling van de leidingwand te voorkomen.

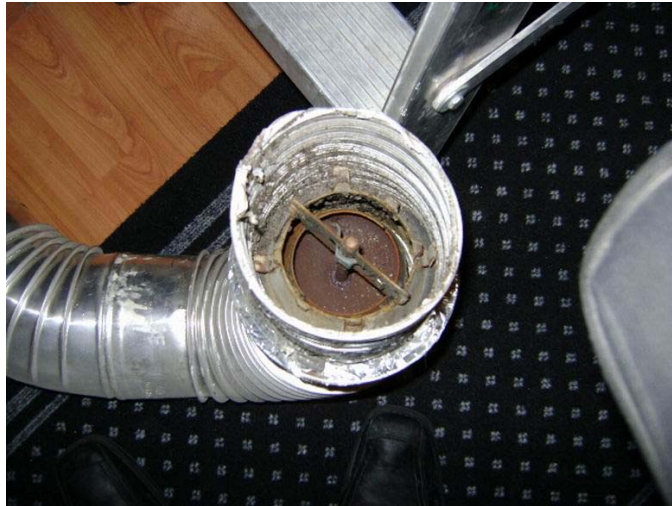
In de rookgasafvoer tussen de ketel en de aansluiting op de afvoerleiding is een doorstroombegrenzer aangebracht waarmee de afvoercapaciteit uit de werkkast (lucht en rookgas) wordt afgestemd op de luchtvermaat die door de fabrikant wordt opgegeven.

De doorstroombegrenzer in de aansluitleiding van de rookgasafvoer is vervaardigd uit plaatstaal. De leiding van de rookgasafvoer van de ketel op het afvoersysteem is aluminium buis met een diameter van 125 mm.

Foto 5: Stromingsbegrenzer in de rookgasafvoer van de ketel

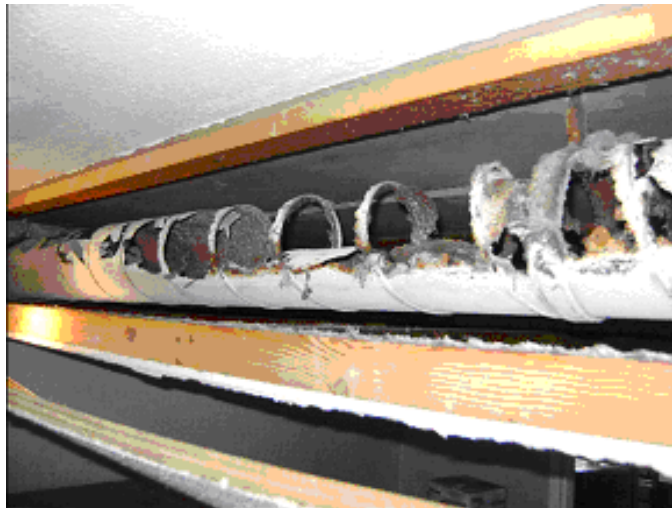
Het condenswater tast het leidingmateriaal aan, waardoor na enige tijd gaten in de leidingen vallen, dan wel grote delen van de leidingwand verdwijnen.

Foto 6: Transportleiding waarvan leidingmateriaal grotendeels is verdwenen.

De corrosie van de leidingen wordt veroorzaakt door condensatie van waterdamp op de leidingwand door te grote afkoeling van de leiding in de schacht.

Een andere mogelijkheid is de ventilatielucht en rookgassen gescheiden af te voeren. Indien na een visuele inspectie blijkt dat de hoofdleiding nog volledig intact is, kan overwogen worden deze niet te vervangen. Een gescheiden rookgasafvoer kan als gemeenschappelijke leiding of als individuele leiding worden uitgevoerd. De rookgasafvoerleiding kan eventueel afgestemd worden op de toepassing van HR-ketels.

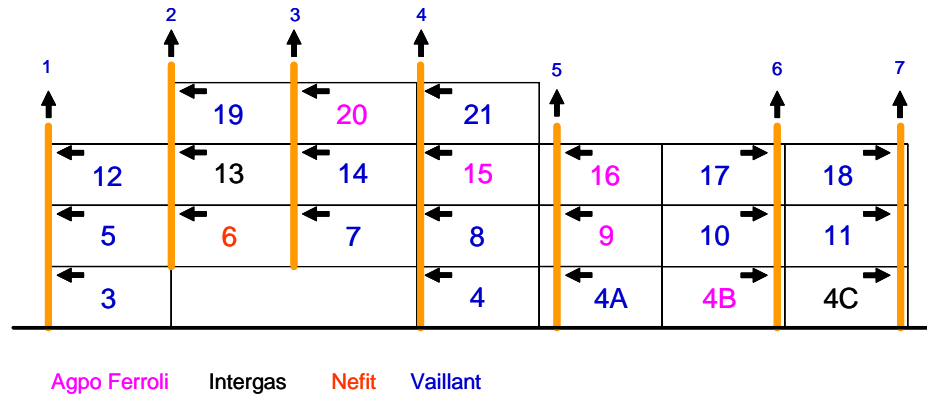
In tabel 1 is tevens aangegeven welke woningen op een zelfde afvoersysteem zijn aangesloten. In figuur 3 in bijlage 1 zijn de aansluitingen van de woningen op de afvoersystemen schematisch weergegeven.

Figuur 3 Afvoersystemen woningen in gebouw Finefrau en de aangesloten ketels
