TNO-rapport TNO-DV 2011 C075

Beoordeling Ongevalslocatie Honingerdijk

Datum	maart 2011
Auteur(s)	dr. M. de Goede J. Kostense dr.ir. A.R.A. van der Horst
Exemplaarnummer	
Oplage	11
Aantal pagina's	27
Aantal bijlagen	
Opdrachtgever	Gemeente Rotterdam, Ingenieursbureau Gemeentewerken
Projectnaam	Analyse Honingerdijk – Rotterdam
Projectnummer	057.01049

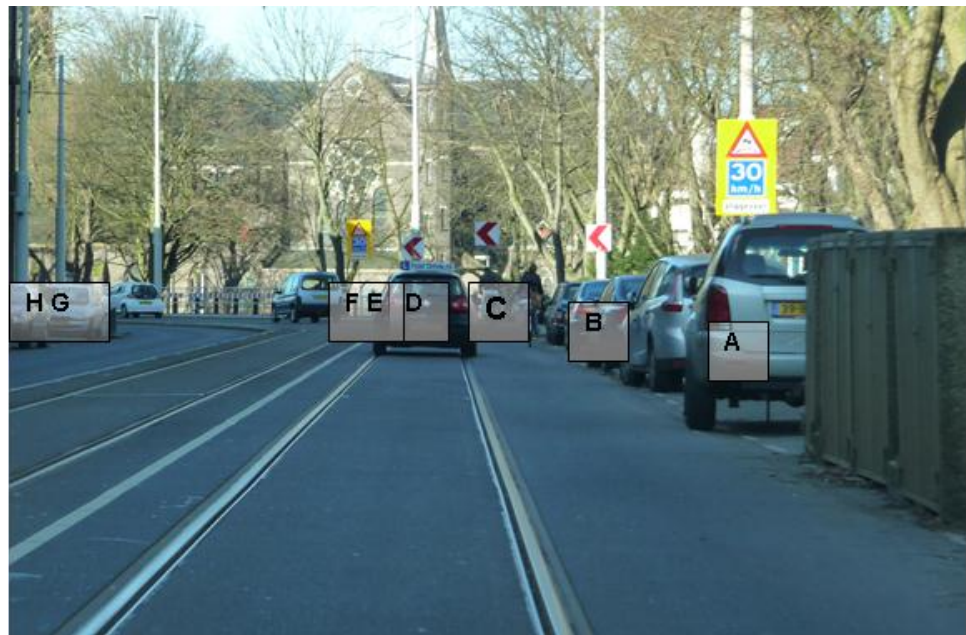
Figuur 1 Afstanden Honingerdijk in langsricting:

H--5.1m--G---31.9m---F-4.2m-E-1.4m-D---10.1m---C---11.9m---B---49.2m---A

- A: 1e snelheidsadviesbord
- B: 1^e chevronbord
- C: 2^e chevronbord
- D: 3^e chevronbord
- E: Begin schrikhek
- F: 2^e snelheidsadviesbord
- G: Einde schrikhek
- H: Lichtmast bij zebra

Op circa 50 m voor het begin van de bocht staat er het eerste snelheidsadviesbord (zie figuur 2). De Honingerdijk heeft aan één kant bebouwing (links) en aan de andere kant een bomerij en een talud als afscheiding van het lager gelegen gedeelte van de Honingerdijk. Aan beide zijden zijn er parkeerhavens met geparkeerde voertuigen.

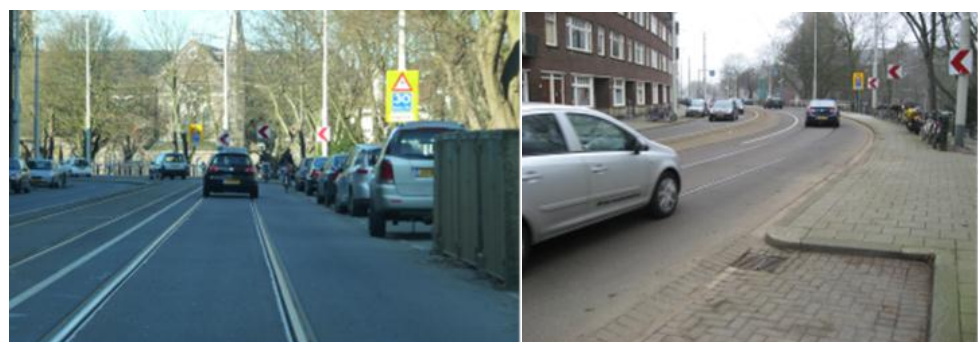
Figuur 2 Trampoer en voertuigbaan overlappen.; Voertuigen op tramrails.

Op het door TNO genomen beeldmateriaal is duidelijk te zien dat het merendeel van de voertuigen met de wielen geregeld op de tramrails rijdt of bij het aansnijden van de bocht, de tramrails kruist (zie figuur 2). Uit de filmpjes blijkt bovendien dat hoofdzakelijk kleine tot middelgrote auto's bij de slipincidenten betrokken zijn. CROW (2010) geeft aan dat de gemiddelde spoorbreedte voor personenauto's 1,46 m bedraagt met een 5e percentielwaarde van 1,36 m en een 95e percentielwaarde van 1,56 m. De spoorbreedte is gedefinieerd als de afstand tussen twee wielen van dezelfde as vanuit het midden van iedere band. De afstand tussen de tramrails is 1.45 en dus is het risico om met beide banden op de rails te raken voor kleine tot middelgrote auto's extra groot. De voertuigen breken met de achterwielen uit en raken overstuurd. Een enkeling weet de slip van het voertuig dusdanig te corrigeren dat het voertuig op de eigen rijbaan blijft. Het merendeel van in slip geraakte voertuigen kruist de beide tramsporen en komt haaks of 180 graden gedraaid (t.o.v. de originele rijrichting) op de rijbaan van het tegemoet komende verkeer (zuidelijke rijstrook) terecht (zie figuur 4).

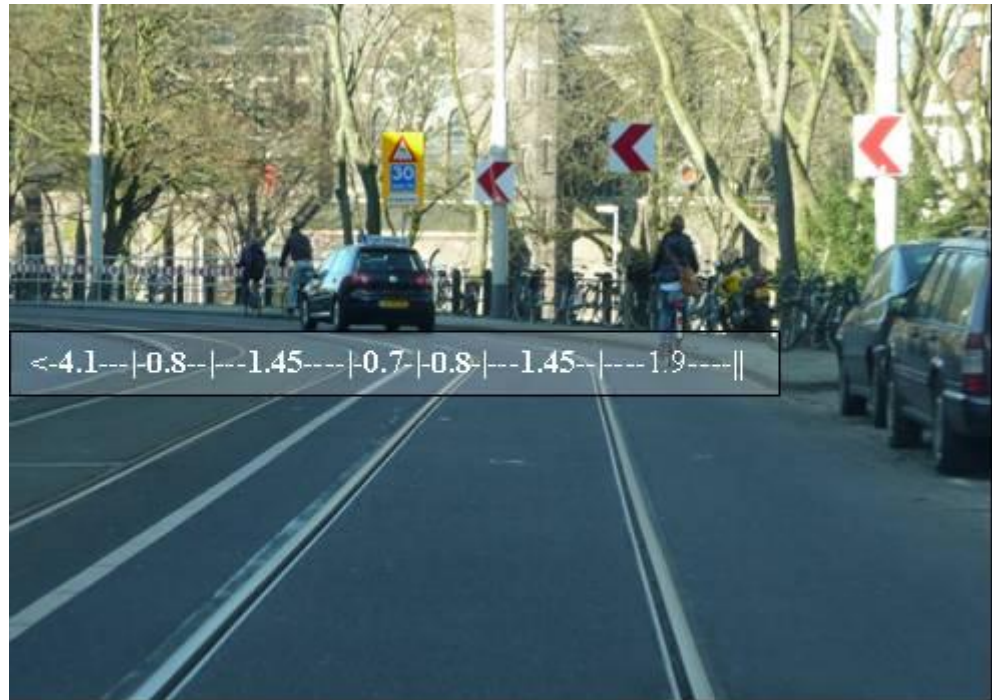
Figuur 3 Dwarsdoorsnede Honingerdijk richting centrum ter hoogte van 1^e chevronbord.

De noordelijke rijstrook heeft een totale breedte van 4.15 m. De rails heeft een breedte van 1.45 m waarvan de linker rails zich op 0.8 m van de linker wegkantmarkering bevindt. De afstand tussen de rechter rails en het trottoir is 1.9 m (zie figuur 3).

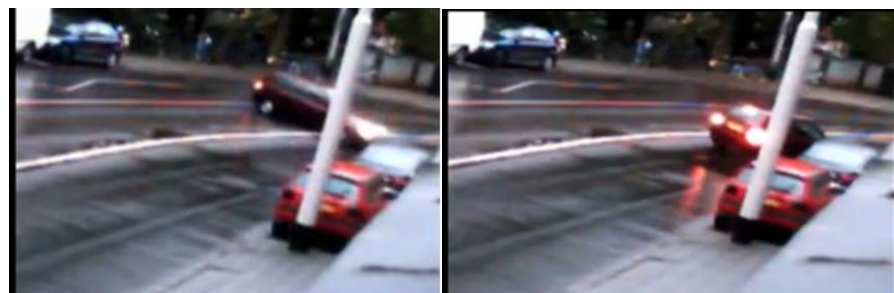
Figuur 4 Voertuig halverwege de slip Voertuig net na de slip
 (<http://www.YouTube.com/watch?v=OnheWlhOb2M&feature=related>).

Indien de voorwielen zijdelings gaan slippen, raakt het voertuig onderstuurd en zal deze eerder rechtdoor willen gaan. De bochtstraal wordt daardoor groter of zelfs opgeheven en daarmee wordt ook de dwarskracht (F_c , centrifugaal kracht) verlaagd dan wel opgeheven. De voorwielen hervinden hun grip op het wegdek en het voertuig is weer bestuurbaar. Indien de achterwielen zijdelings gaan slippen, raakt het voertuig overstuurd en komt het in een scherpere bocht, waardoor: de dwarskracht toeneemt, de zijdelingse slip in stand wordt gehouden en het voertuig verder zal uitbreken. De voorwielen hebben hun grip behouden en trekken het voertuig in de door de achterwielslip nieuw verkregen voertuigrichting al of niet nog met enige dwarsslip over de rails heen op de tegenovergestelde rijbaan (zie voorbeeld figuur 4).

Vooraf de kleine en middenklasse voertuigen die over het algemeen nog niet uitgerust zijn met een Electronic Stability Control (ESC), niet te brede banden hebben en een spoorbreedte gelijk aan of om en nabij de spoorbreedte (1.45 m) van de tramrails (de gemiddelde spoorbreedte van auto's is 1.46 m), zijn kwetsbaar voor wegglijden/slippen op de tramrails. Dit blijkt ook uit de YouTube filmpjes. In de opnames zijn hoofdzakelijk kleine tot middelgrote auto's betrokken bij de geregistreerde slipincidenten. De voertuigen breken met de achterwielen uit en raken overstuurd (zie figuur 4).

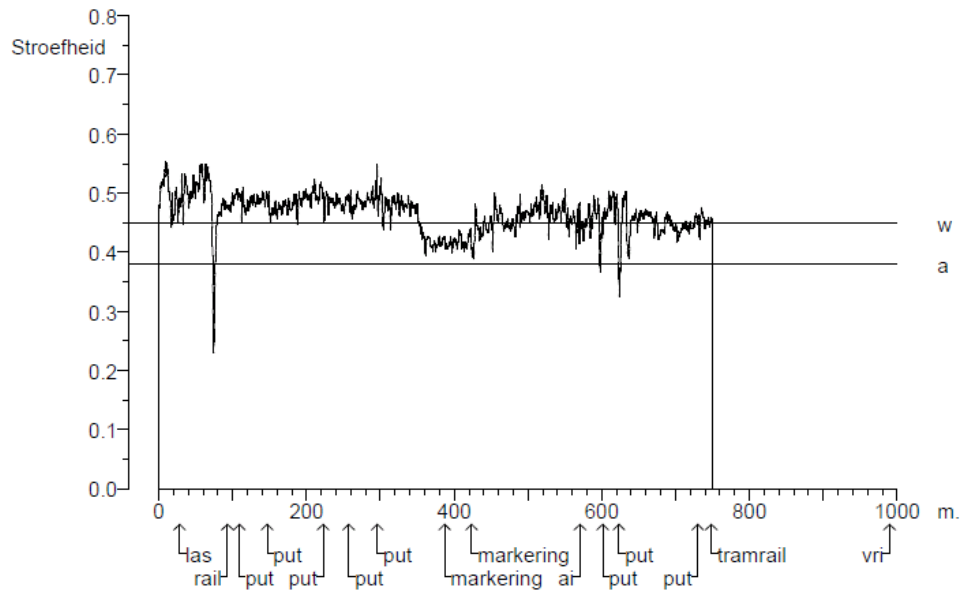
Uit het KOAC-NPC (2009) rapport kan men in de grafisch weergegeven stroefheidsmeting resultaten duidelijk de lage piekwaarde zien als de band over de tramrails gaat of deze kruist (zie figuur 5).

Figuur 5 Grafische voorstelling van de stroefheidswaarden in het midden van de rijbaan (noordzijde). Het gebied tussen 350 m en 450 m is de bocht (KOAC, 2009).

Onbekend is in hoeverre de statische slingerproef correleert met de dynamische stroefheidsproef. Echter, zowel uit de resultaten weergegeven in tabel 2 als de grafiek van figuur 5 is het duidelijk dat de tramspoorrails een aanzienlijk lager stroefheid heeft dan het asfalt. Uit de resultaten van de statische slingerproef kan men stellen dat de railkop circa een factor 4 lagere stroefheid heeft dan het asfalt. Dit komt redelijk overeen met de in de werktuigbouw gehanteerde wrijvingscoëfficiënt-waarden voor dynamisch gesmeerde combinatie van rubber op metaal of rubber op asfalt (zie tabel 3).

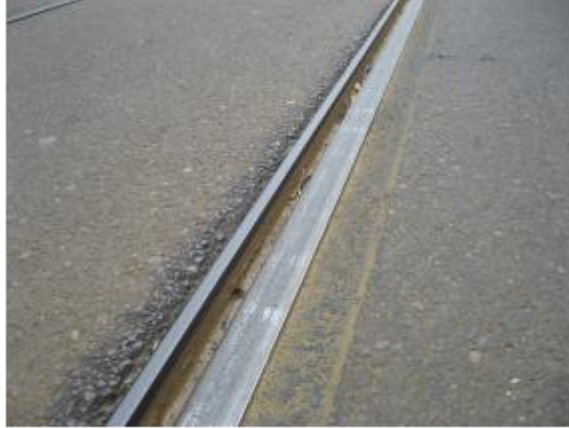
goot aanwezig is (zie figuur 6) en dus bij regenachtig weer water kan bevatten¹. Daardoor kan, indien er een wiel over het spoor rijdt, door verdringen van het water door de band een verhoogde hoeveelheid water vlak voor en opzij van de band terecht komen met als gevolg een nog lagere wrijvingscoëfficiënt.

Figuur 6 Tramrails (breedte 0.115 m) met goot (0.07 m) ernaast. Het totaal komt daarmee op 0.185 m breedte, overeenkomend met een zeer gangbare bandbreedte voor kleine en middelgrote personenauto's.

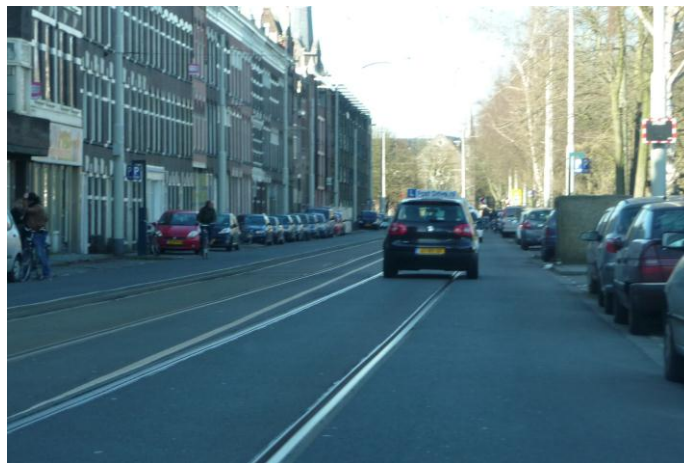
Het onderzochte traject begint op de Honingerdijk richting centrum (noordelijke rijbaan) bij het kruispunt met de Oostmaaslaan en de Honingerdijk benedenlangs. Direct na dit kruispunt komt de noordelijke trambaan op de rijbaan voor het wegverkeer en is er na enkele tientallen meters een doorgetrokken middenstreep die taps wegloopt links van de trambaan en verder evenwijdig aan de trambaan loopt op een afstand van 0.80 m (zie figuur 9). Op circa 250 m voor de bocht is er een matrixsnelheidsbord (zogenaamd smileybord) dat automobilisten attendeert op hun ter plekke gereden snelheid (toegestaan 50 km/h) (zie figuur 9).

Figuur 9 Begin middenmarkering en matrix snelheidsbord op circa 250 m voor het begin van de bocht op de noordelijke rijbaan van de Honingerdijk.

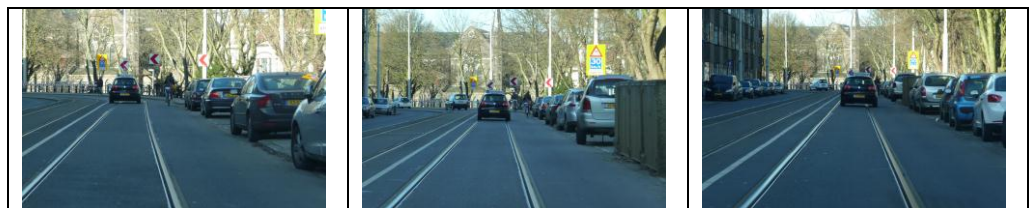
Verder blijkt dat 22 van de 54 geobserveerde voertuigen in de bocht met hun linker wielen over de middenstreep rijden, waarvan 19 met hun rechter wielen tussen de tramrails van het noordelijke tramspoor en 3 zelfs geheel links van het noordelijke tramspoor. 15 voertuigen rijden met hun linker wielen tussen de tramrails van het noordelijke spoor en met hun rechter wielen rechts ervan. Beide categorieën kiezen een pad waarbij ze niet met beide voor- of achterwielen op de tramrails rijden en zo het risico van slippen op de tramrails vermijden. Enkele voorbeelden van verschillende padkeuzes zijn gegeven in figuur 10.

Figuur 10 Verschillende padkeuzes, gedeeltelijk links van tramrails (links), op tramrails (midden) en gedeeltelijk rechts van tramrails (rechts).

Uit bovenstaande analyse komt naar voren dat het rijden over of het kruisen van de trambaan, met name bij een nat wegdek, tot onveilige situaties kan leiden. Het wegverloop in combinatie met de markering en objecten naast de weg bepalen hoe een automobilist zijn/haar pad kiest. Bestuurders zijn vaak geneigd een bocht af te snijden. Op relatief smalle rijstroken zijn bestuurders met name geneigd in de bocht dicht naar de binnenkant van de bocht te gaan rijden (Coutton-Jean, Mestre, Goulon & Bootsma, 2009). Hierdoor gaan bestuurders in een bocht links

van het midden rijden, hetgeen ook het geval is op de Honingerdijk. Op de Honingerdijk betekent dit dat bij het ingaan van de bocht bestuurders veelal met de wielen op de rails terecht komen of de rails kruisen. De linker rail van het tramspoor richting centrum ligt op een afstand van 0,80 m van de asmarkering (doorgetrokken streep), zie figuur 2. Bij eerder onderzoek naar de dwarspositie van personenauto's bleek dat 95% van vrijrijdende voertuigen zich met (het midden van de) linker wielen binnen een afstand van 0,85 m tot de asmarkering rijdt (van der Horst & Bakker, 1994). Dit betrof wel een 80 km/h weg zonder gemengd verkeer en een rijstrookbreedte van 2.75 m (tussen de lijnen). Rekening houdend met een bredere rijstrook op de Honingerdijk (4,10 m tussen trottoir en asmarkering) is een padkeuze met de linkerwielen op de tramrails normaal rijgedrag. Een compacte middenklasse auto heeft een spoorbreedte van 1.45-1.50 m en rijdt dan daarmee bij dit gedrag gemakkelijk met alle wielen op de tramrails. Voor de personenvoertuigen die met de linkerwielen tussen de tramrails rijden en met de rechter wielen tussen tramrails en trottoir zal het passeren van een fietser al gauw aanleiding geven tot het betreden of kruisen van de tramrails. Een groep automobilisten snijdt de bocht af en rijden gedeeltelijk over de witte streep tussen de beide tramsporen met hun linker wiel tussen beide tramsporen en met hun rechter wielen tussen de tramrails van het noordelijke tramspoor.
