## TNO-rapport

**TNO-DV 2010 C353**

Ergonomische toetsing van 4 surveillance auto's

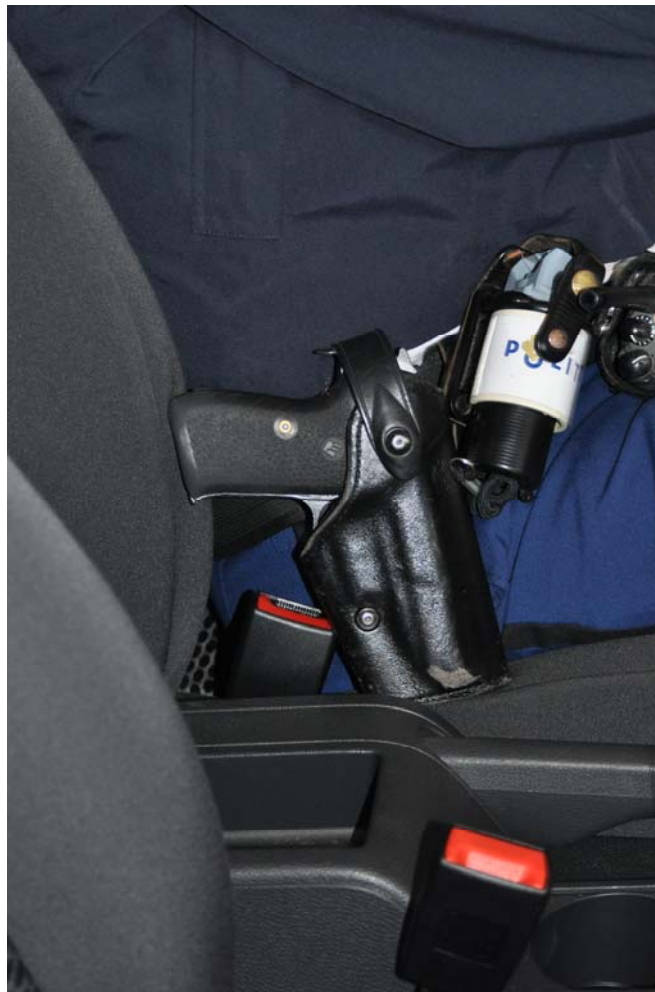
Het overgrote deel van de proefpersonen meldde interferentie tussen het dienstwapen/peperspray en de gordelstok. In de meeste gevallen was het aanleggen van de gordel moeilijk, en twee gevallen was dat niet mogelijk (zie figuur 1). Aanbevolen wordt om dit te verbeteren door een langere/flexibele/instelbare gordelstok te monteren.

Figuur 1 De gordel kan niet worden aangelegd doordat de gordelstok onder/achter het wapen zit.

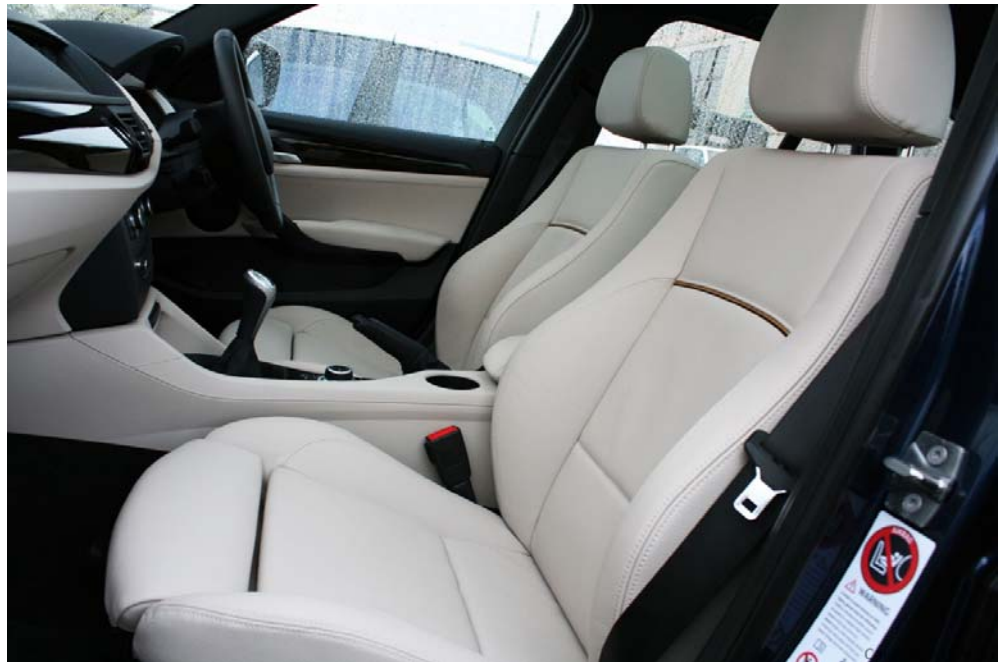
Momenteel bestaan er auto's waarbij de zitdiepte instelbaar is (figuur 4).

Figuur 4 De stoelen van de BMW X1 waarbij de zittingdiepte instelbaar is (het voorste stuk van de zitting kan traploos naar voren geschoven worden).

Aanbevolen wordt om te onderzoeken of het mogelijk is de huidige stoelen te voorzien van een zittingdiepte instelling.
