**Restauratie voltooid,
kwaliteit gehaald ?**

***TNO-NVMz studiedag
3 december 2014, Delft***

Kosten bespaard, waarden verloren ?

Achtergronden voor keuzes bij vervanging van tufsteen

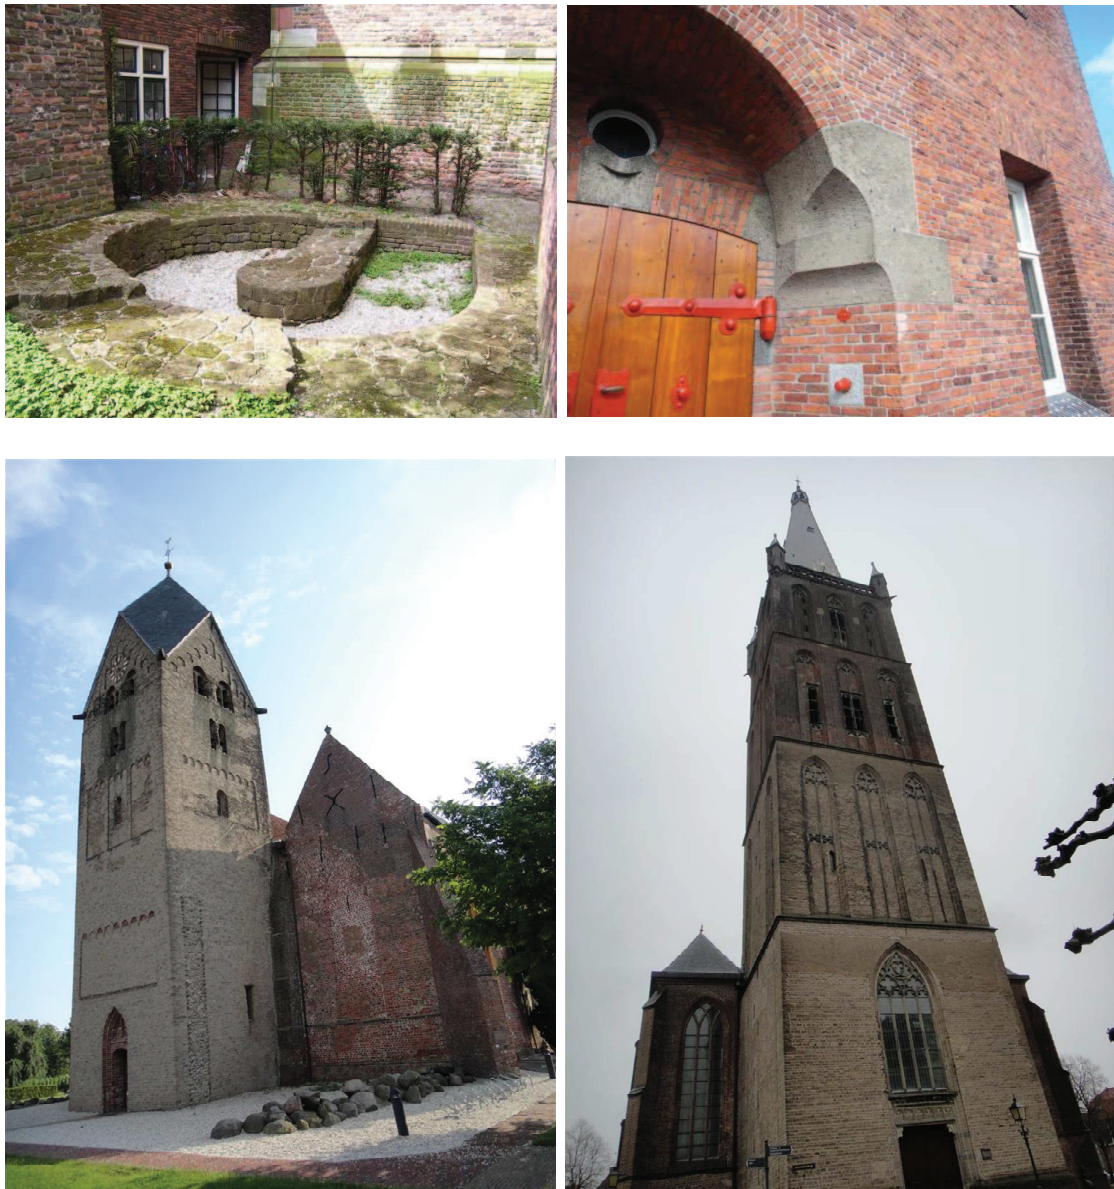
Fig. 1. Enkele voorbeelden van het gebruik van tufsteen in Nederland. Linksboven: restant van de trap van de Romaanse Dom van Adelbold in Utrecht uit 1023 (2006); rechtsboven: detail van het raadhuis van Medemblik van A.J. Kropholler uit 1939 (2013); linksonder: de 11^e eeuwse toren van de St. Walfridus in Bedum (foto 2013); rechtsonder: de 15^e eeuwse toren van de St. Clemens in Steenwijk (2014).

Het historisch gebruik, de herkomst en materiaaleigenschappen van tufsteen hebben de afgelopen jaren voldoende aandacht gehad om hier met een korte inleiding te volstaan (Nijland et al. 2005ab, 2007, 2012, Nijland & Van Hees 2006; fig. 1). Het gaat om vulkanische gesteenten uit de Eifel in Duitsland, waarin drie hoofdgroepen te onderscheiden zijn, te weten (Fig. 2):

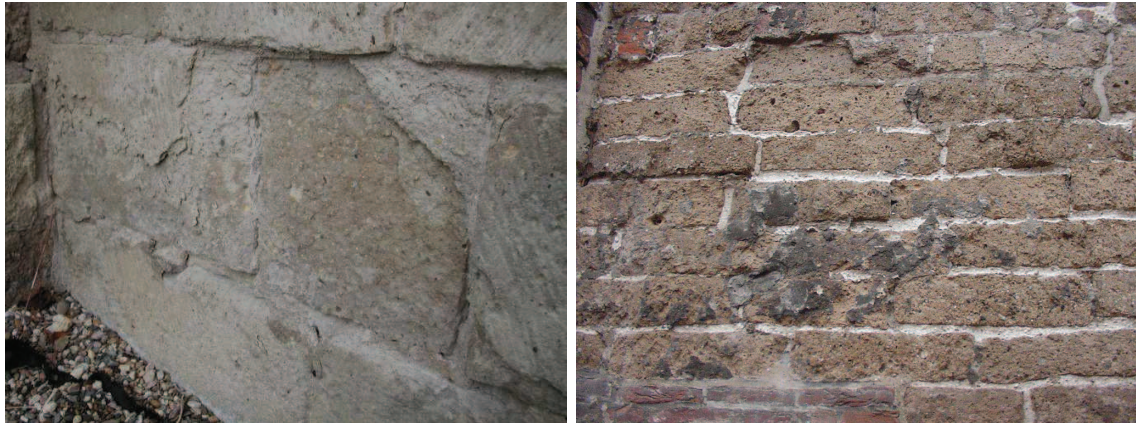
Fig. 3 (links). Exfoliatie van Weiberner tuf direct boven het maaiveld aan de Oude Kerk in Oosterbeek (2002). Fig. 4 (rechts). Afspringen van 11^e eeuwse Römer tuf aan de Janskerk in Utrecht (2002).

In het Nederlandse klimaat laat tufsteen verschillende schades zien (terminologie cf. Naldini et al. 2006), zoals uitbloei, exfoliatie (laagvorming (meer dan een laag) in een materiaal met een oorspronkelijk niet gelaagde structuur; fig. 3), afspringen (loskomen van een relatief dikke (> 3 mm) laag van het materiaal; Eng.: *spalling*; fig. 4), afschilferen (loskomen van een dunne (< 3 mm) laag; Eng.: *scaling*), poederen en scheurvorming. Naast het veelvuldig optreden van

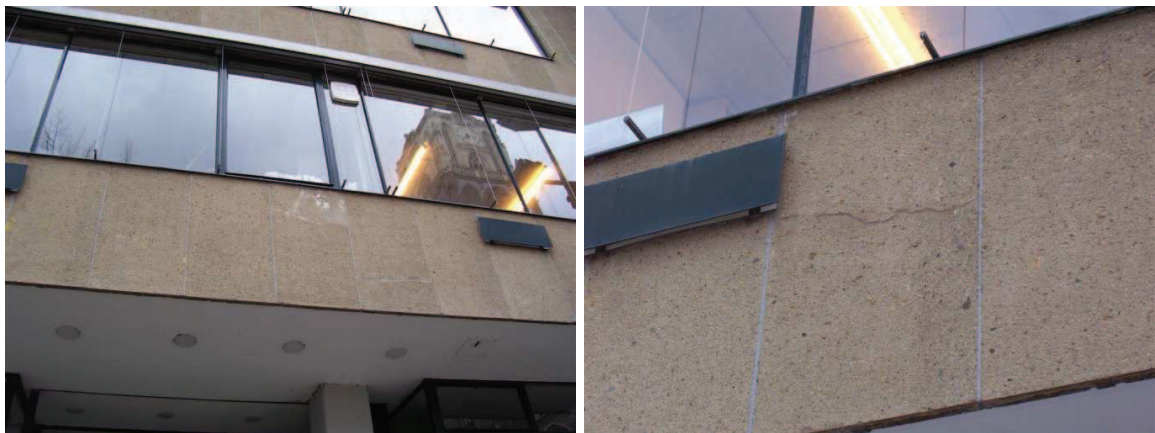
Fig. 5. Scheurvorming in platen Ettringer tuf aan gebouw De Heuvel in Rotterdam (2006). De platen zijn bij de laatste restauratie vervangen door Muschelkalk.

haarscheuren, is met name sprake van scheurvorming in platen en ornamenten met een relatief grote lengte / breedteverhouding. De scheurvorming in platen lijkt vooral een fenomeen dat optreedt bij Ettringer tuf (Fig. 5), maar dit is mogelijk een artefact van het gebruik. Het is met name deze tuf die in platen gebruikt is. Scheurvorming in ornamenten met een relatief grote lengte / breedteverhouding, zoals (blind)montants, treedt op bij zowel Ettringer als Weiberner tuf (Fig. 6).

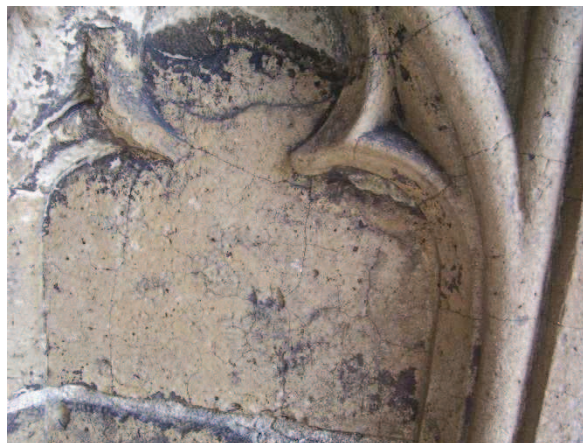
Fig. 7. Voorbeelden van vorming van een harde, gecraqueleerde donkere korst op Weiberner tuf in de driepas van een pinakel van de St. Janskathedraal te 's-Hertogenbosch (2006).

Naast deze vorming van scheuren die duidelijk ongewenst zijn, treedt soms een ander fenomeen op, dat hoewel er sprake is van een uitgebreid netwerk van craqueléscheuren, de tufsteen verder lijkt te beschermen. Soms vormt zich een harde, donkere korst, waarin zich het craquelé ontwikkelt (Fig. 7-9); dit lijkt vooral te gebeuren op Weiberner tuf.

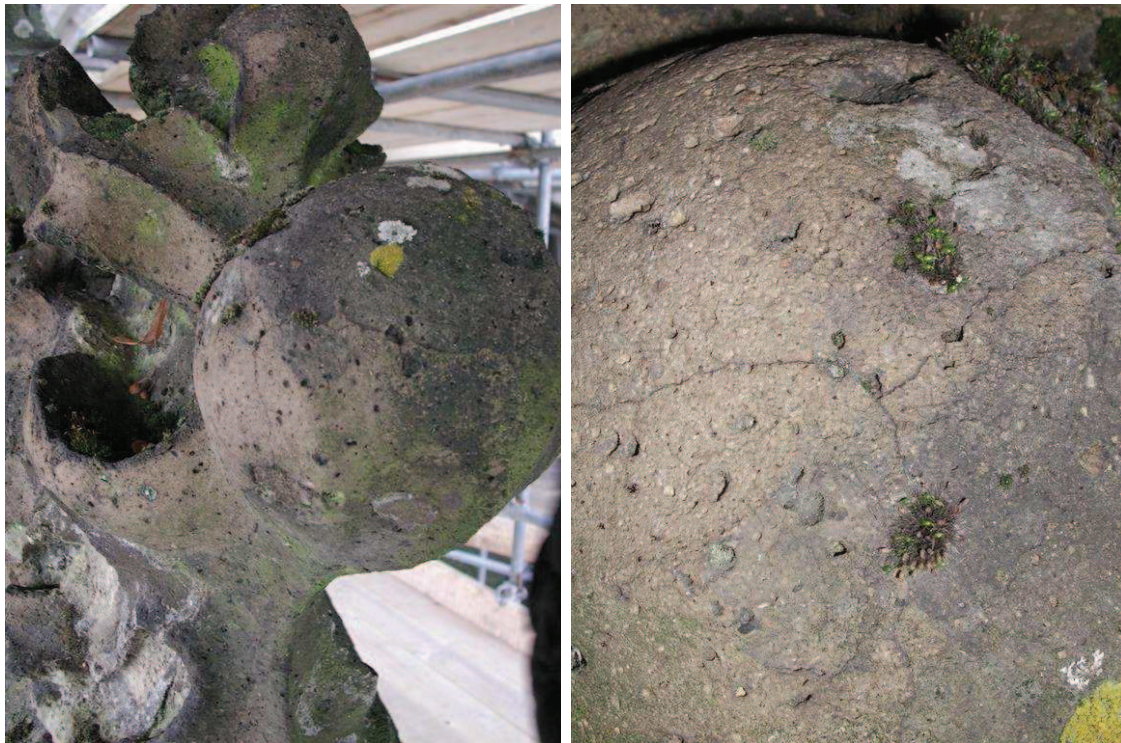
Fig. 8. Voorbeelden van vorming van een harde, gecraqueleerde donkere korst op Weiberner tuf op een hogel op de luchtbogen van de St. Janskathedraal te 's-Hertogenbosch (2003).

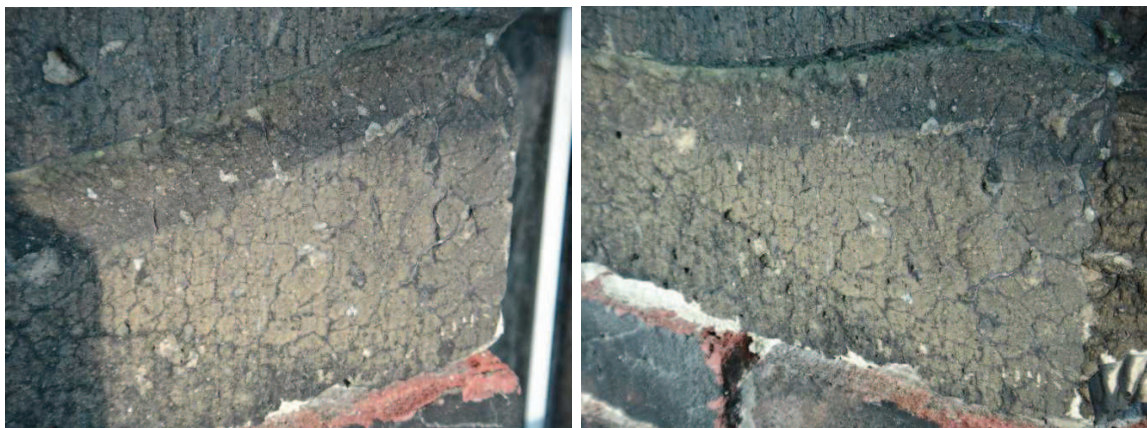
Fig. 9. Voorbeelden van vorming van een harde, gecraqueleerde donkere korst op tuf aan de lantaarn van de toren van de Faculteit Bouwkunde van de TU Delft (2014).

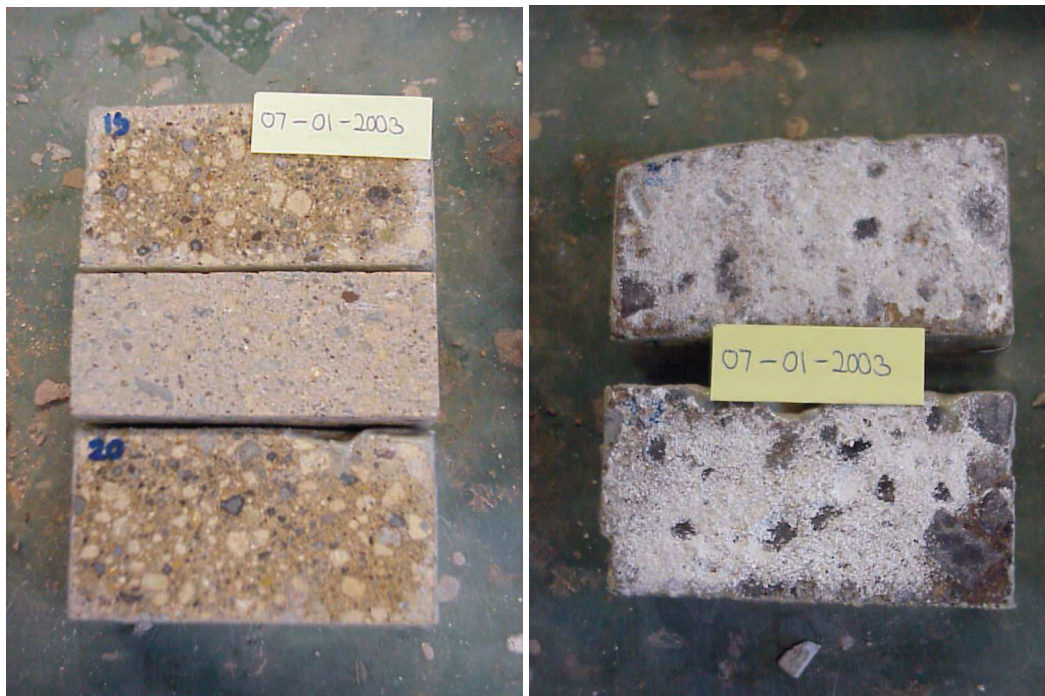
Fig. 10. Ettringer (links) en Römer (rechts) tuf tijdens zoutkristallisatietest met Na₂SO₄ in het laboratorium na 4 weken (Brendle 2003).

zowel NaCl als Na₂SO₄ schade zien (Fig. 10, 11). Ook in de praktijk treedt bij Römer tuf schade op bij belasting door dit zout (Fig. 12).

In het laboratorium laat Ettringer in dezelfde test niet eens witte uitbloei zien, en evenmin schade (Fig. 10, 11). Dit resultaat vraagt om enig voorbehoud. Het zou kunnen, dat de zouten zich achter het zichtvlak concentreren, en op langere termijn toch tot schade leiden. Waarnemingen in het veld lijken daar overigens niet op te duiden.

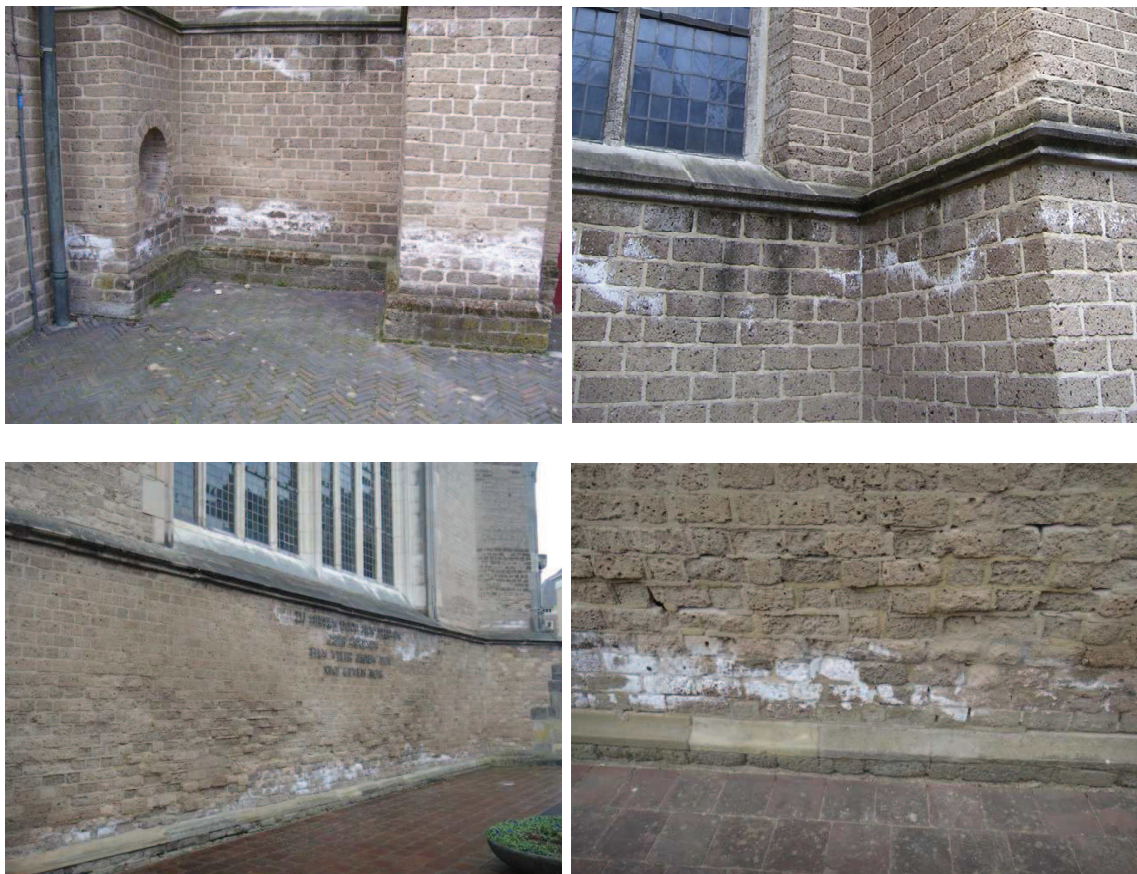
Fig. 12. Aantasting van Römer tuf door Na_2SO_4 aan de Pieterkerk in Utrecht (2010) en de Lebuïnus in Deventer (2013); in het laatste geval is de aard van het zout aangetoond met XRD; in het eerste waarschijnlijk op basis van uitsluiting.

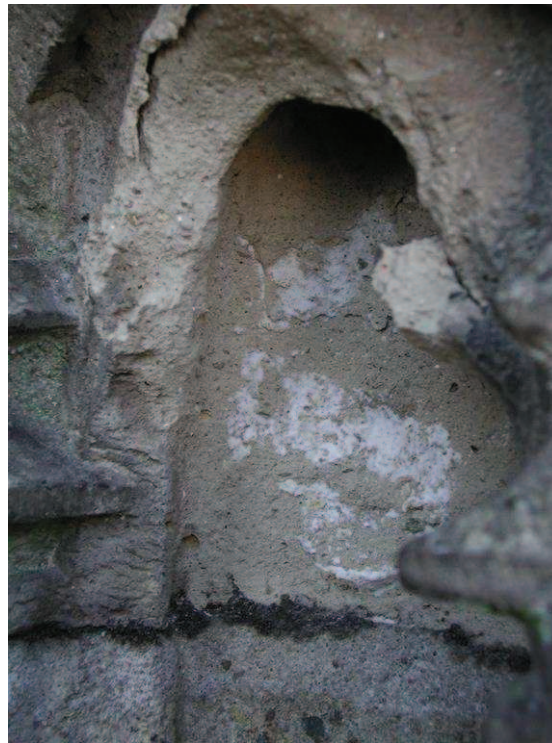
Fig. 13. Aantasting van Weiberner tuf door Na_2SO_4 aan een pinakel van de St. Janskathedraal te 's-Hertogenbosch (2002). De aard van het zout is aangetoond door XRD.

Weiberner tuf is tot nu toe in het laboratorium alleen met Na₂SO₄ beproefd en laat daar eveneens schade zien in de vorm van afdrukken van het zichtvlak en poederen (Nijland & Van Hees 2003). Ook in de praktijk laat deze tufsteensoort schade zien onder invloed van zouten (Fig. 13, 14).

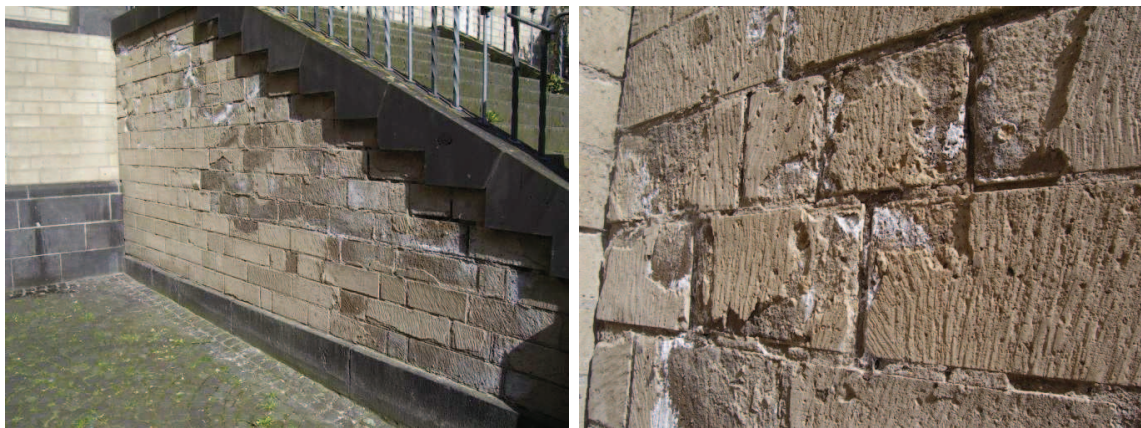
Fig. 14. Aantasting van Weiberner tuf aan St. Maria im Kapitol in Keulen (2009). Het type zout is onbekend.

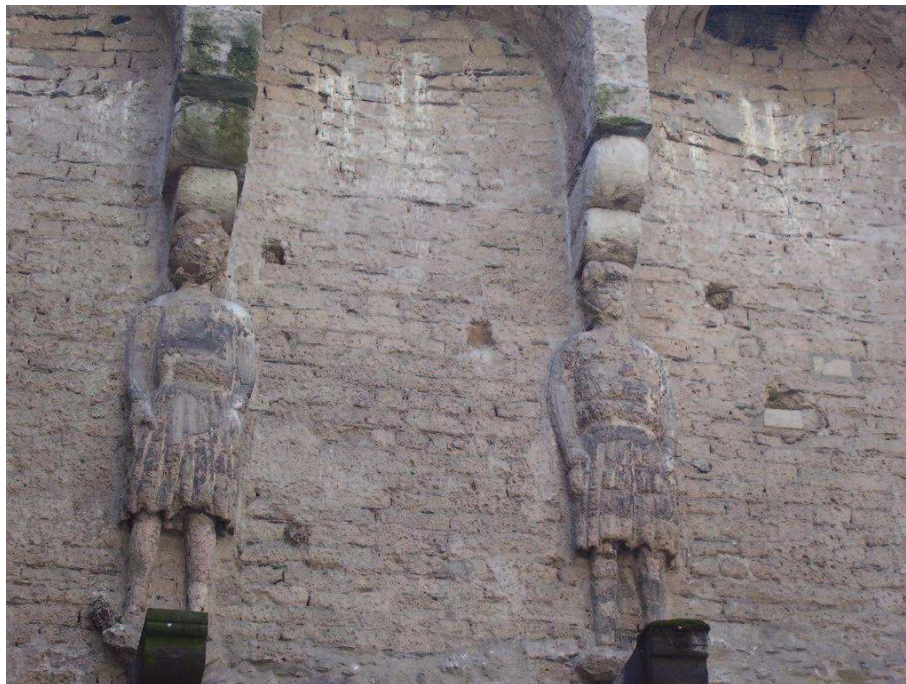
Fig. 18. Beeldhouwwerk van omstreeks 1200 in de Kumpfporte in Andernach (2009).

Beantwoording van deze vragen zou aanzienlijk bijdragen aan de instandhouding van het fraaie tufsteen erfgoed (Fig. 18, 19).

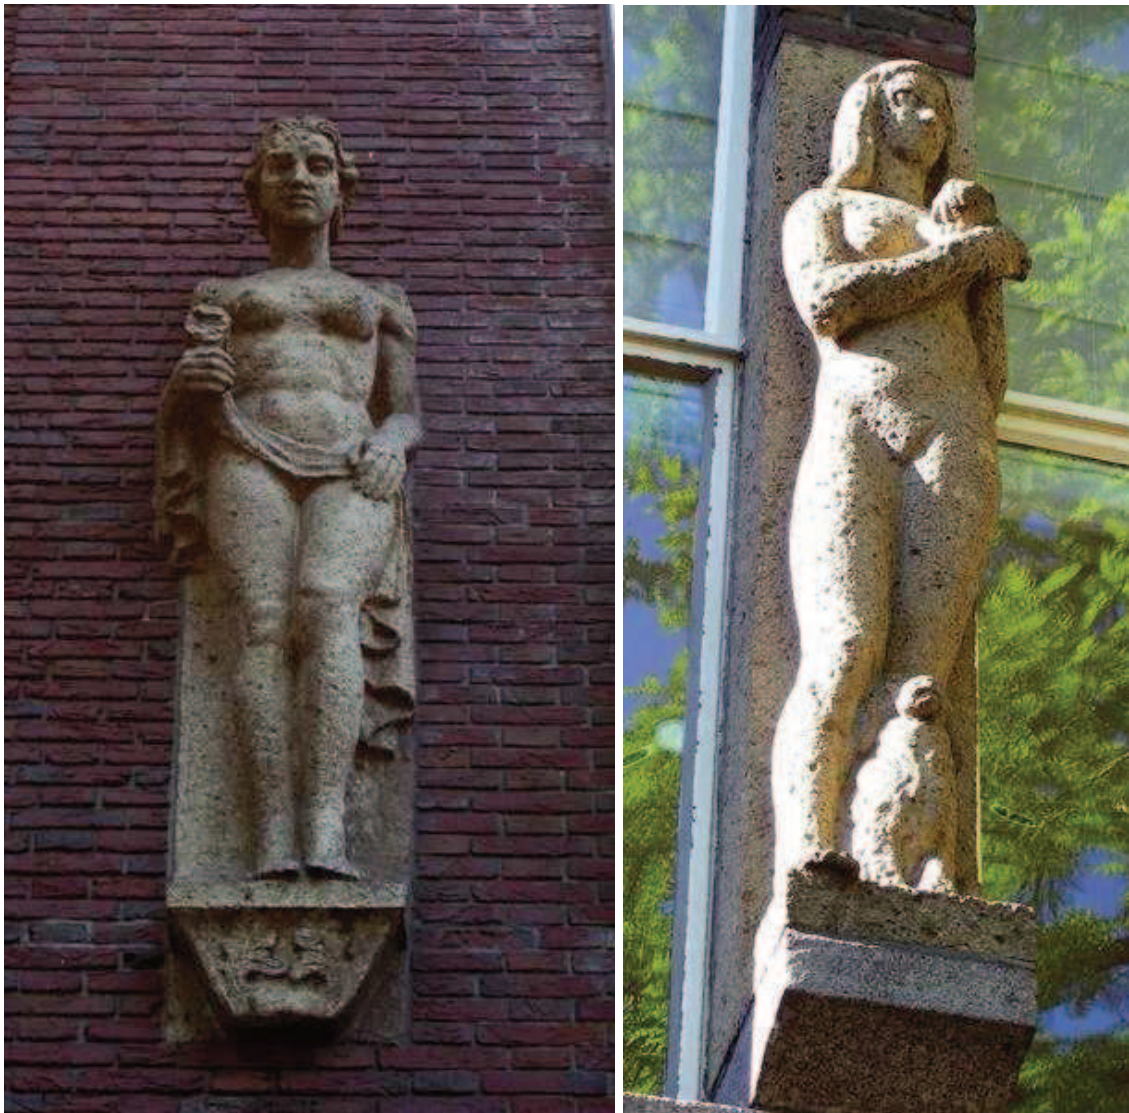
Fig. 19. Ettringer tufsteen beeldhouwwerk uit 1942 aan de in 1942 door J. Wils vernieuwde gevel van Schiedamse Vest 89 in Rotterdam (2010).
