Waarom gaat tufsteen kapot ?

Barbara Lubell^{1,2}, Timo G. Nijland¹ & Hendrik Jan Tolboom³
¹TNO, ²Faculteit Bouwkunde, TU Delft, ³RCE

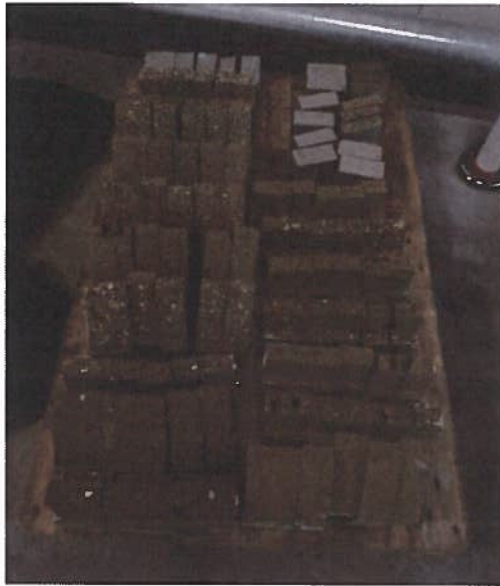
Fig. 2. Overzicht proefstukken gezaagd na veroudering.

Daarnaast is het proces van veroudering door beregening en bezonning in het laboratorium gesimuleerd om te zien of dit aanleiding geeft tot scheurvorming. Hierbij zijn montants, afzaten en, als referentie, kubussen beproefd (Fig. 2). Een deel van de proefstukken was alleen gezaagd, een ander deel behakt (Fig. 3). Om het ingekapseld zijn te simuleren, zijn de relevante delen van de proefstukken geseald met wapex zodat daar geen waterindringing of droging kon plaatsvinden. De proefstukken zijn vooraf gedocumenteerd en vervolgens blootgesteld aan gecombineerde nat-droog- en temperatuurscycli. De testopstelling bestond uit een frame waar de proefstukken op zijn geplaatst, twee buizen met watersproeiers die voor beregening zorgen en een serie van infraroodlampen die de proefstukken belichten en verwarmen tot een temperatuur van

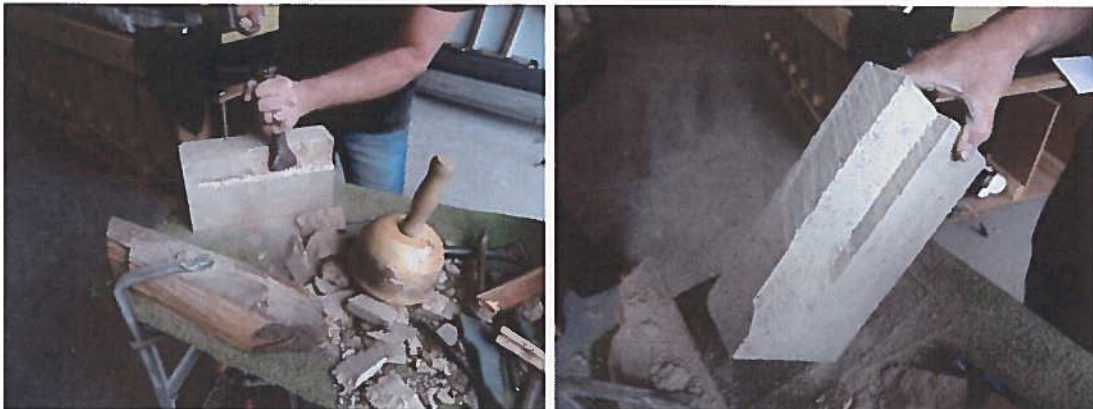
Fig. 3. Hakken montants.

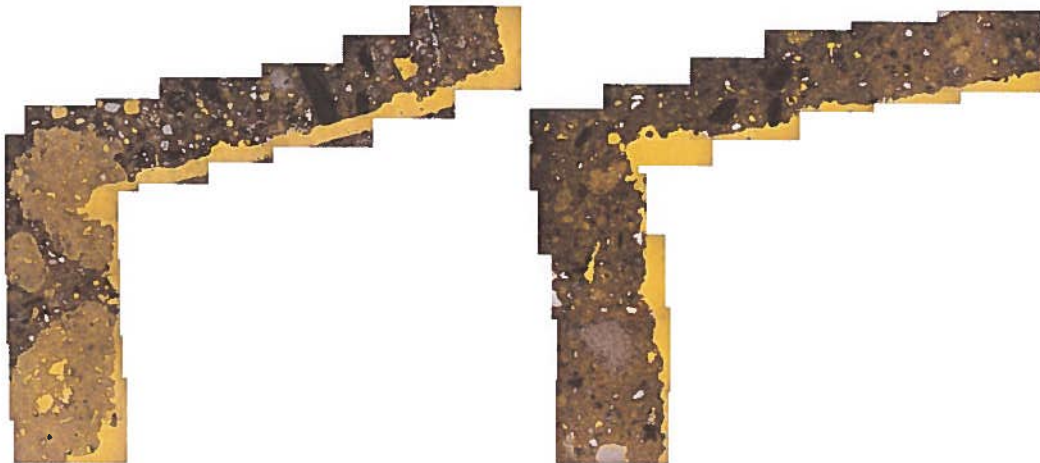
Fig. 7. Samengestelde microfoto's van de aansluiting tussen neus en lijf van behakte montants van Ettringer (links) en Weiberner tuf (rechts).

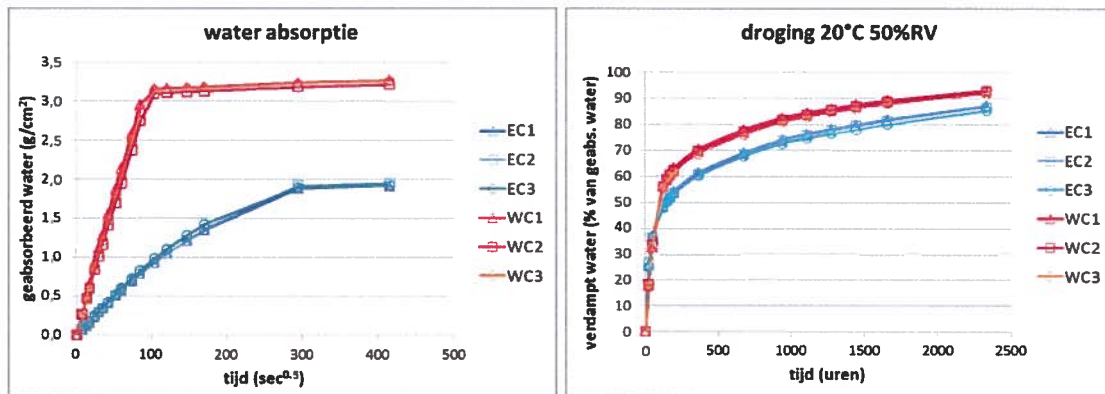
Fig. 8. Waterabsorptie (links) en droging (rechts) van Ettringer (E) en Weiberner (W) tufsteen.

Het bestuderen van het vochttransport en van de hygrische eigenschappen van de tufsteen heeft interessante resultaten geleverd. Het blijkt dat Ettringer tufsteen duidelijk minder water opneemt dan Weiberner tufsteen (Fig. 8 links); daarnaast beweegt het indringingsfront veel langzamer in Ettringer dan in Weiberner tuf. Ook de droging van Ettringer is veel trager dan die van Weiberner tuf (Fig. 8 rechts). Dit suggereert dat Ettringer gevoeliger kan zijn voor vorstschade dan Weiberner, aangezien de eerste langer nat blijft.

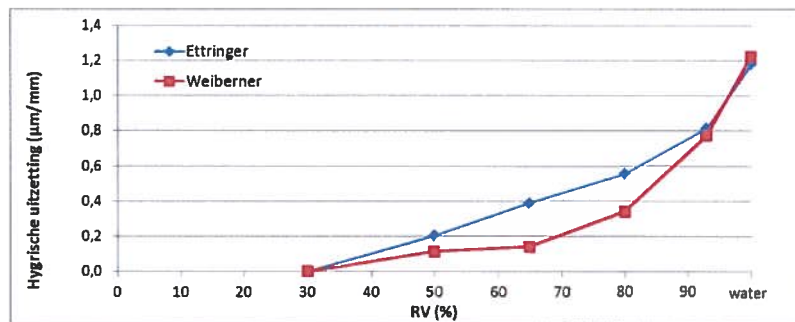
Fig. 9. Hygrische uitzetting van Ettringer en Weiberner tufsteen.

Ook de hygrische uitzetting duidt er op dat Ettringer een grotere kans op schade heeft dan Weiberner: al bij een lage relatieve luchtvochtigheid (RV) heeft Ettringer een significante vochtopname en daaraan gerelateerde uitzetting. De dilatatie van beide tufstenen tussen 30 en 93 RV% is vergelijkbaar en ontzettend hoog voor een steenachtig materiaal ($0,8 \pm 0,05 \mu\text{m}$). Dit suggereert dat schade in deze tufsteensoorten al kan toetreden door uitsluitend RV wisselingen. Als de tufstenen met water verzadigd worden, wordt de uitzetting nog groter ($1,2 \mu\text{m}$) (Fig. 9). Ettringer toont een vergelijkbare uitzetting met Weiberner, maar al terwijl het watergehalte de helft is.

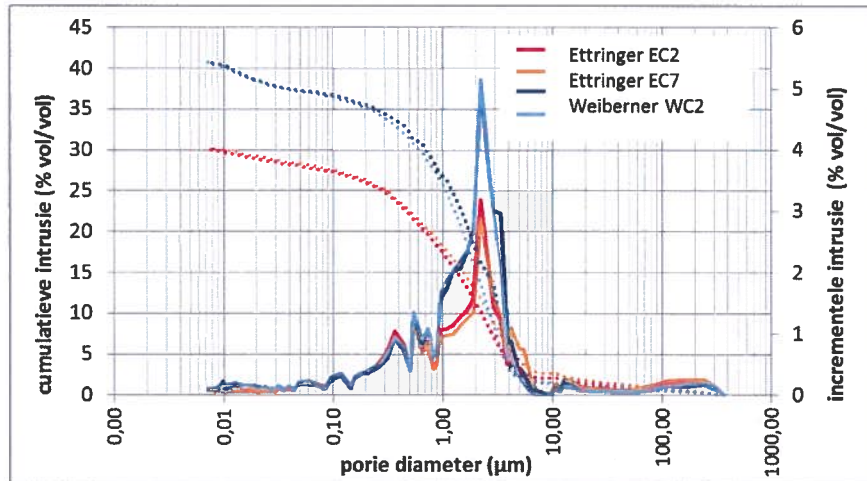
Fig. 10. Poriëgrootteverdeling bepaald door kwikporosimetrie in het bereik 0,007 -366 µm.

De resultaten van de bepaling van de poriegrootteverdeling met kwikporosimetrie (MIP) laten zien dat Ettringer tuf een lagere open porositeit heeft dan Weiberner (Fig. 10), wat het verschil in totale waterabsorptie verklaart. Het verschil in snelheid van wateropname tussen beide tufsteensoorten kan echter niet verklaard worden alleen op basis van de kwikporosimetriedata, aangezien uit deze metingen blijkt dat beide tufsteensoorten in het bereik waarover de poriegrootte bepaald is, dezelfde maat van poriën hebben. De reden van het verschil in hygrische gedrag van beide tufsteensoorten ligt in de hoeveelheid van zeer kleine poriën ($0,005 \mu\text{m}$). Bepaling van de poriegrootte met behulp van stikstofadsorptie laten zien dat Ettringer een grote hoeveelheid poriën $< 0,005 \mu\text{m}$ heeft, terwijl deze in Weiberner niet aanwezig zijn (Fig. 11). Dit verklaart de trage absorptie en droging van Ettringer tuf en zijn adsorptie bij lage RV. Ook Röntgen diffractiemetingen (XRD) onder gecontroleerde RV laten een verschil in gedrag zien tussen Ettringer en Weiberner tuf. Waar de RV geen effect heeft op de kristalstructuur van de mineralen waaruit de Weiberner tuf bestaat (Fig. 12) is dit bij Ettringer tuf wel zo. Bij lage RV treden verschillen op (Fig. 13). De reden hiervoor is onduidelijk; mogelijk spelen verschil in de aanwezige zeolieten (cf. Nijland et al. 2005ab) een rol.

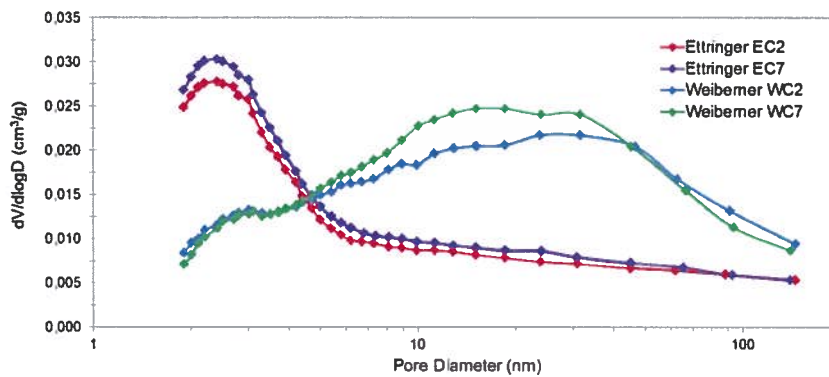
Fig. 11. Poriëgrootteverdeling bepaald door stikstofadsorptie in het bereik 0,002 -0,2 µm.

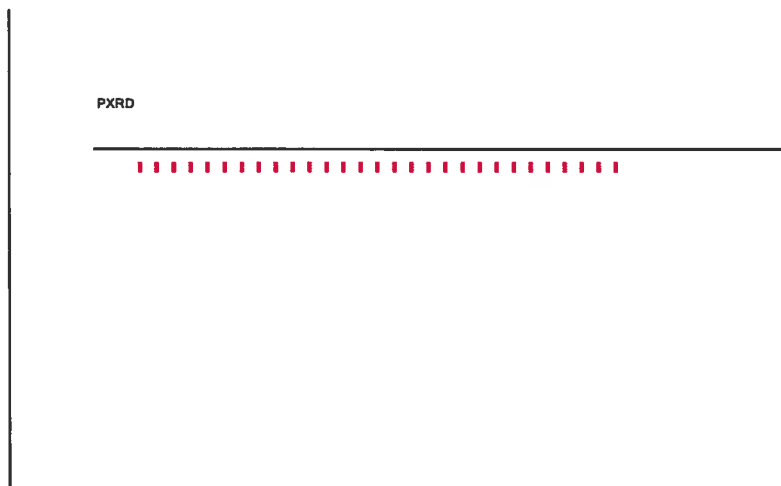
Fig. 12. Clusteranalyse van de diffractogrammen van hetzelfde monster Weiberner tuf bepaald bij verschillende RV. Er kan slechts één cluster onderscheiden worden.
