TNO-rapport

TNO 2019 R10932

Trilafeltesten uit-het-vlak wandelementen: ClickBrick proefstuk en Referentie proefstukken

Datum	5 juli 2019
Auteur(s)	A.J. Bronkhorst S.A. Verdenius
Aantal pagina's	75 (incl. bijlagen)
Aantal bijlagen	7
Opdrachtgever	Wienerberger i.s.m. TNO met ondersteuning van TKI Deltatechnologie
Projectnaam	TKI Aardbeving bestendig bouwen
Projectnummer	060.20730

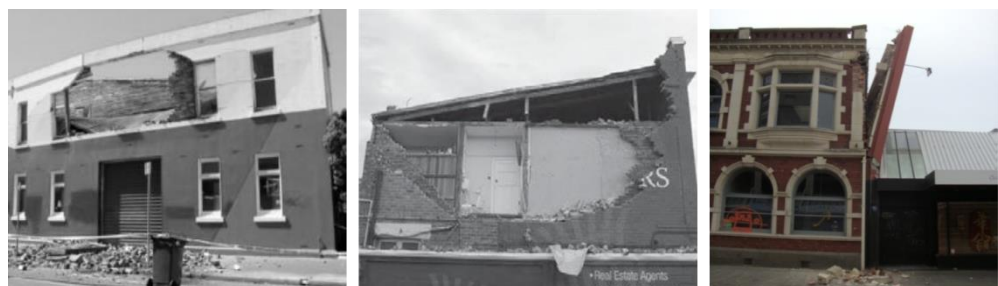
Figuur 2 Voorbeelden van uit-het-vlak schade aan metselwerk gebouwen, afkomstig uit Dizhur et al. [2].

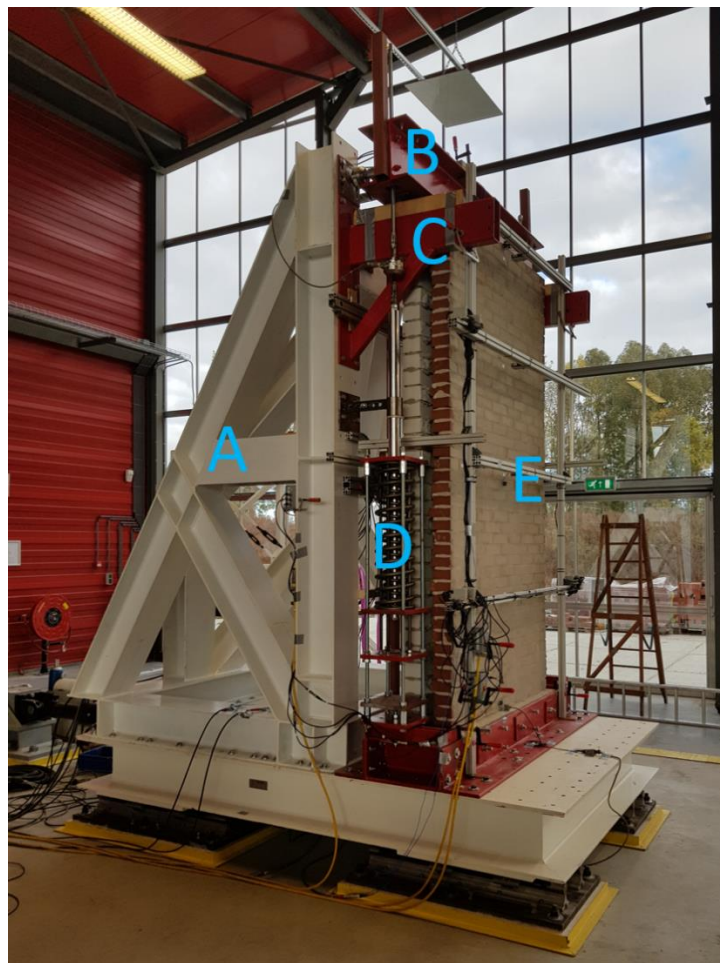
Bij falen van het proefstuk wordt de bovenbalk opgevangen door een uitkragende opvangconstructie (C) aan het supportframe. De bovenbalk op de bovenzijde van het proefstuk wordt aangetrokken door middel van een voorspanconstructie (D). Het aluminium frame (E) wordt gebruikt voor laser sensoren om de verplaatsingen van het proefstuk tijdens de testen te kunnen meten. Eenzelfde frame is ook aan de binnenzijde van het proefstuk geplaatst.

Figuur 6 Overzichtsfoto van de testopstelling met daarin enkele onderdelen uitgelicht: het supportframe (A), de bovenbalk (B), de opvangconstructie voor de bovenbalk (C), de voorspanconstructie (D) en het frame voor de lasers (E).

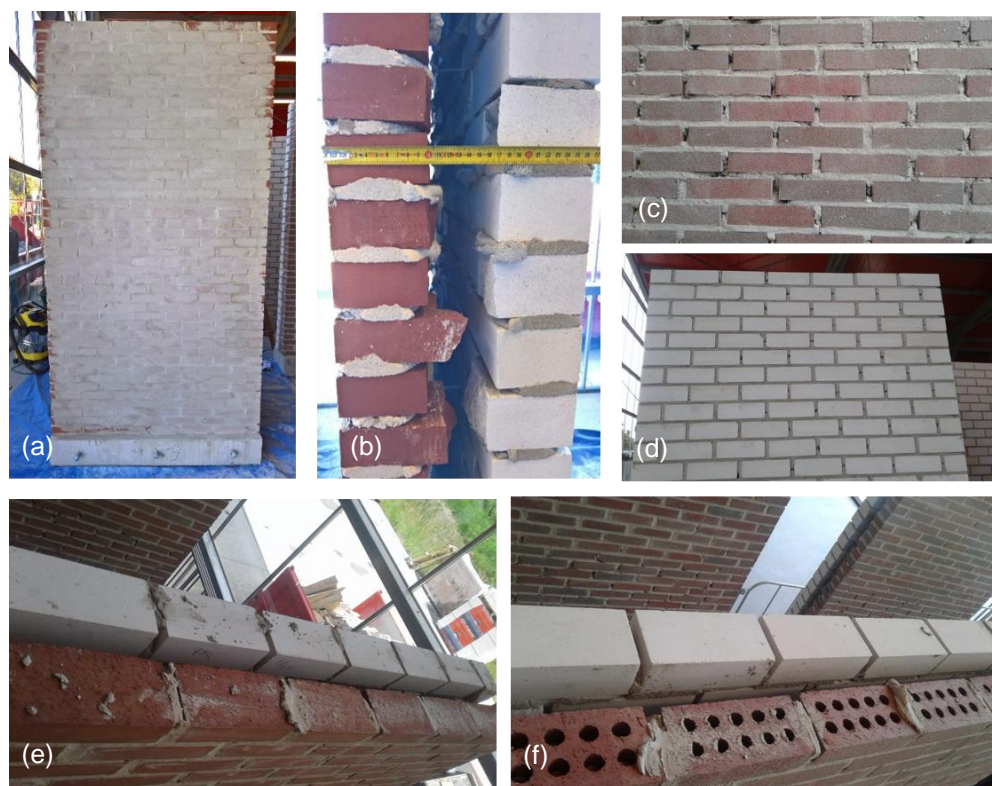
Figuur 10 geeft een aantal foto's van de proefstukken Referentie 1 (R1) en Referentie 2 (R2). Beide referentie proefstukken bestonden uit een buitenblad, dat middels spouwankers verbonden was aan een kalkzandsteen binnenblad, zoals geïllustreerd in Figuur 10(b) en (d). Binnen- en buitenblad waren gemetseld in halfsteensverband. Na metselen is het buitenblad ingewassen, te zien in Figuur 10(a), om schadeontwikkeling in het proefstuk beter te kunnen volgen.

Figuur 10 Detailfoto's van de referentie proefstukken. (a) Het buitenblad na inwassen, (b) zijaanzicht van de spouw, (c) het buitenblad voor inwassen, (d) het binnenblad, (e) de bovenzijde van proefstuk R1 en (f) de bovenzijde van proefstuk R2.

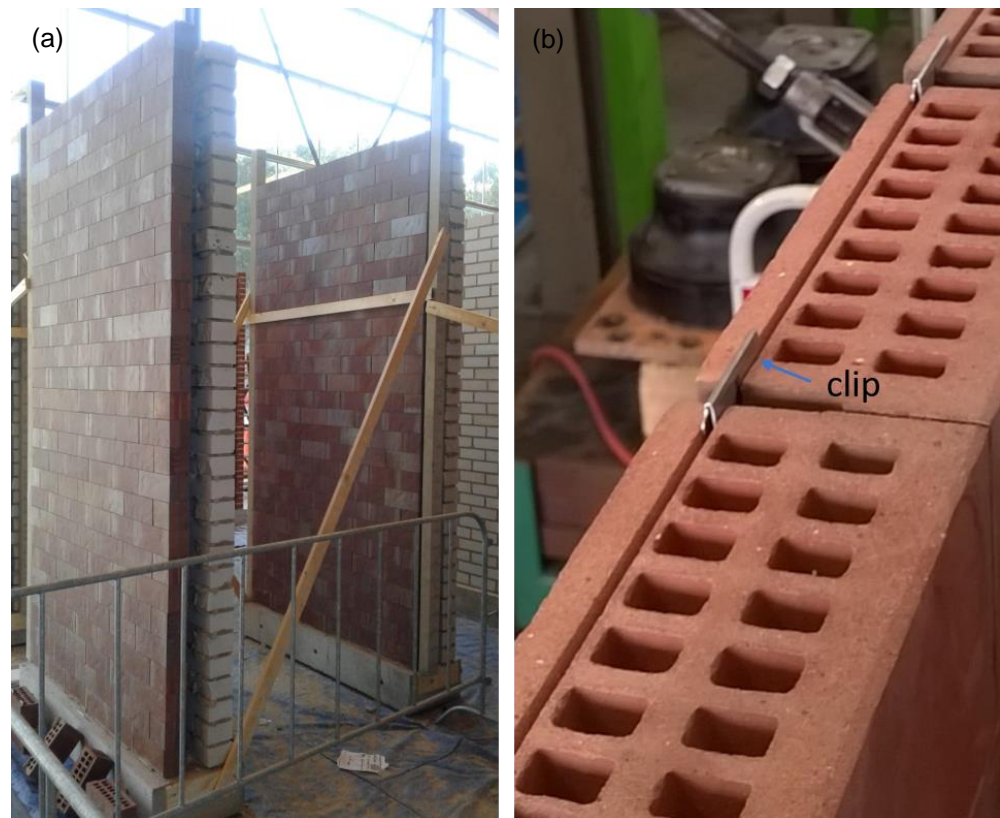
Het ClickBrick proefstuk is weergegeven in Figuur 12(a). Het binnenblad van dit proefstuk bestaat uit 32 lagen kalkzandsteen (CS16) van de firma Calduran Kalkzandsteen BV, gemetseld met behulp van de Remix BM310 M5 Brickfix mortel. Het buitenblad van dit proefstuk bestaat uit ClickBrick stenen. Deze geperforeerde stenen (240 mm breed, 100 mm hoog en 90 mm diep) worden droog gestapeld. Met behulp van clips worden de stenen onderling verbonden, zoals weergegeven in Figuur 12(b). De bovenste 3 van de 27 lagen stenen zijn tevens met een kit genaamd ClickBrick-fix met elkaar verbonden (zie bijlage D voor product informatie over ClickBrick-fix). Ook bij dit proefstuk zijn de beide bladen verbonden met de L-vormige ankers van Gebroeders Bodegraven UNI-L (32512). De posities van de ankers zijn terug te vinden in Tabel 5. Voor meer detail informatie over de opbouw van het ClickBrick systeem wordt verwezen naar Bijlage D.

Figuur 12 (a) Foto van de twee ClickBrick proefstukken en (b) foto van de clipjes die worden toegepast tussen de ClickBrick stenen.

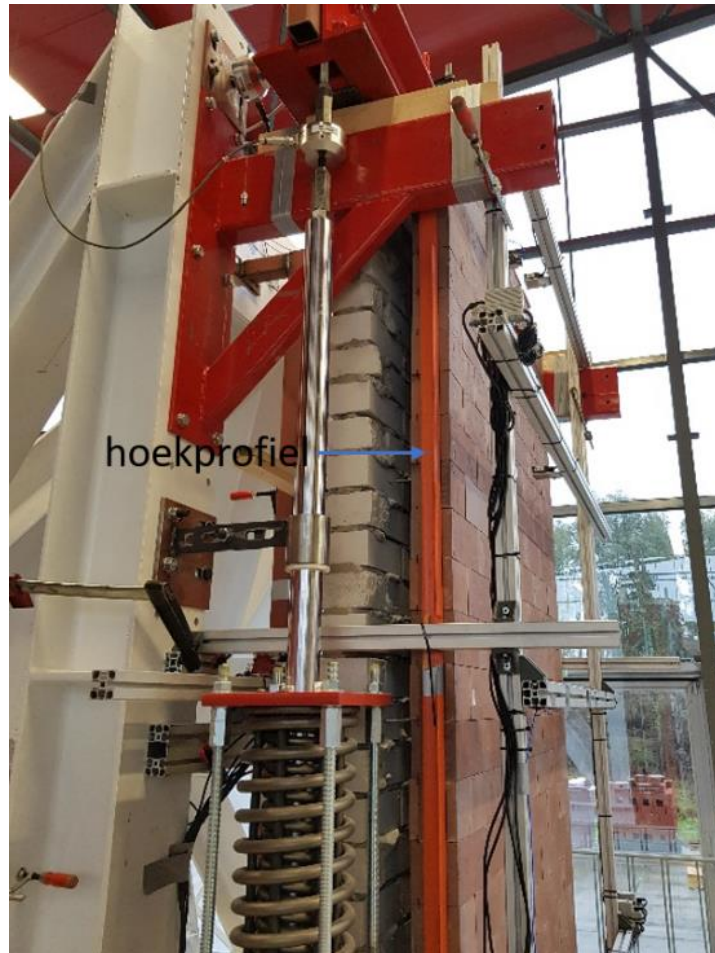
Aan beide zijkanten van dit proefstuk is een stalen hoekprofiel aangebracht, te zien in Figuur 13. Dit hoekprofiel is toegevoegd om te voorkomen dat de stenen van het buitenblad in zijwaartse richting te veel uit elkaar gaan bewegen tijdens de testen. Om ervoor te zorgen dat deze strip geen invloed had op het dynamische gedrag en de sterkte van het proefstuk, is de strip enkel vastgezet aan het betonblok en aan de opvangconstructie van het supportframe. Er was geen directe verbinding tussen het hoekprofiel en het ClickBrick buitenblad.

Figuur 13 De blauwe pijl toont het hoekprofiel toegepast aan beide zijden van het ClickBrick buitenblad.

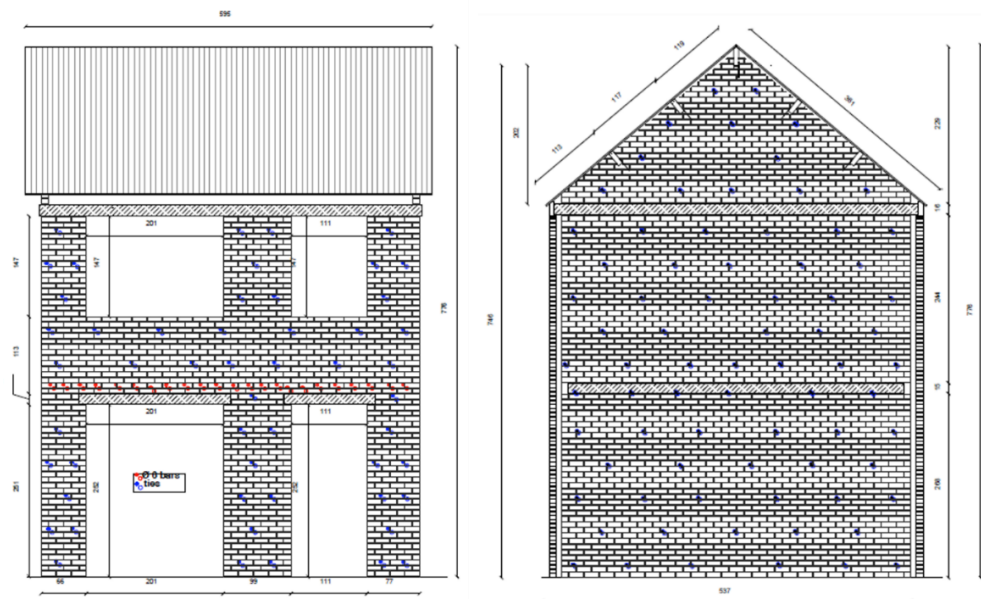
Figuur B.2 Voor- en zijaanzicht van de EUC-BUILD1 testwoning getest door EUCentre

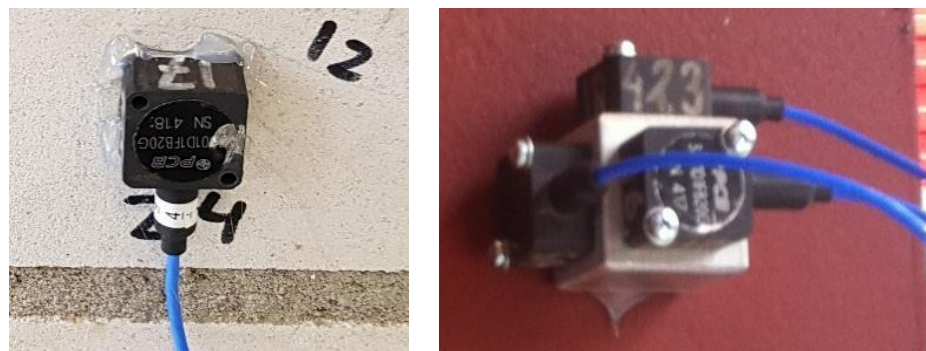
Figuur E.5 detailfoto van een 1D (links) en 3D (rechts) versnellingsopnemer

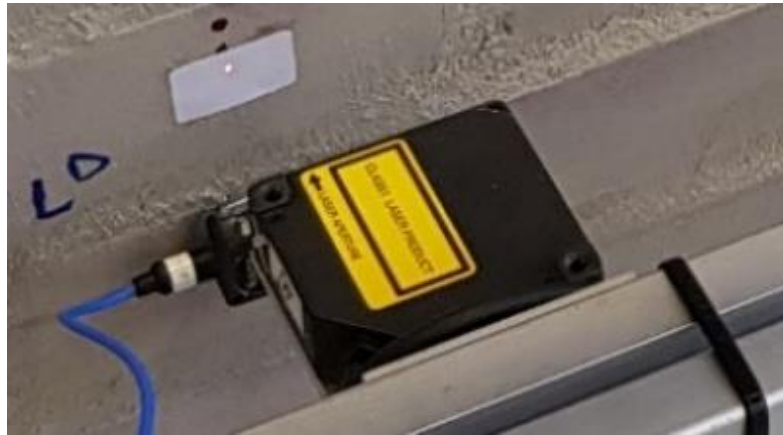
Figuur E.6 Detailfoto van een laser

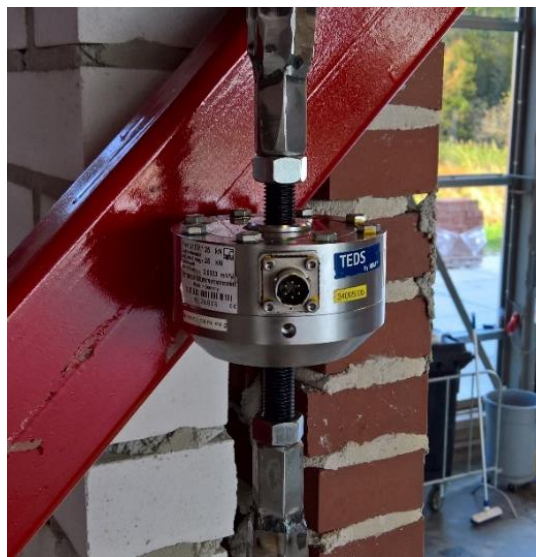
Figuur E.7 Detailfoto van een verticaal geplaatste krachtopnemer
