TNO-rapport**TNO 2018 R10712****Veilig asbest saneren op hoogte**

Datum	23 juli 2018
Auteur(s)	A. Jansen, J.E.A. Reinders, J.H. Kwantes, J. van Middelaar (projectleider)
Aantal pagina's	55 (incl. bijlagen)
Aantal bijlagen	6
Opdrachtgever	Ministerie van Sociale Zaken en Werkgelegenheid
Projectnaam	Veilig asbest saneren op hoogte
Projectnummer	060.34193

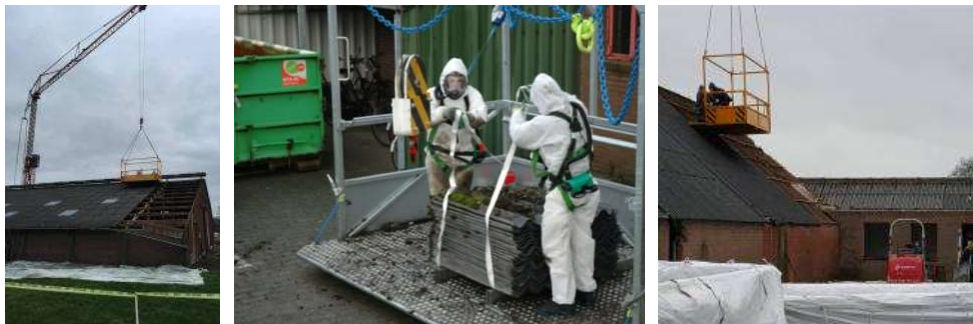
1. De kraan met werkbak

In de interviews zijn de volgende risico's genoemd voor werken met hijskraan en de werkbak.

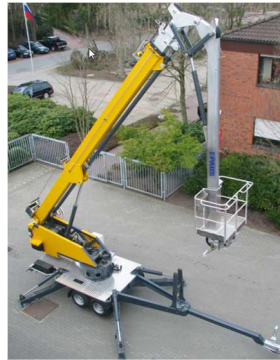
hoogwerkers, die door middel van gas of op elektriciteit of combinatie daarvan aangedreven zijn.

In de interviews zijn de volgende risico's genoemd voor het gebruik van de hoogwerker:
