**Het functioneren van stralingsbranders  
in de Grote Sint Laurenskerk  
te Alkmaar**

F.A.T.M. Ligthart  
F.G.H. Koene

In opdracht van de bestuursdienst Financiën en Informatievoorziening van de gemeente Alkmaar is onderzoek gedaan naar het functioneren van de tijdelijk geïnstalleerde gasstralers in de Grote Sint Laurenskerk te Alkmaar. Het onderzoek is uitgevoerd door ECN in samenwerking met de TUE onder het ECN-projectnummer is 844033.

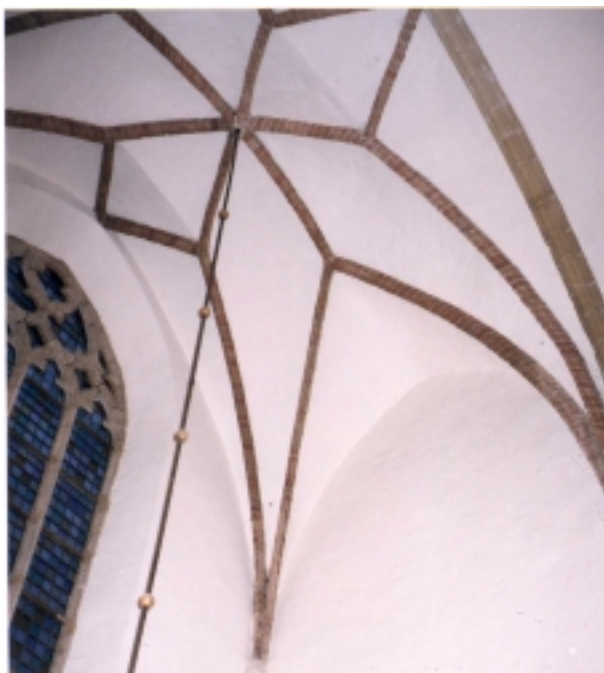
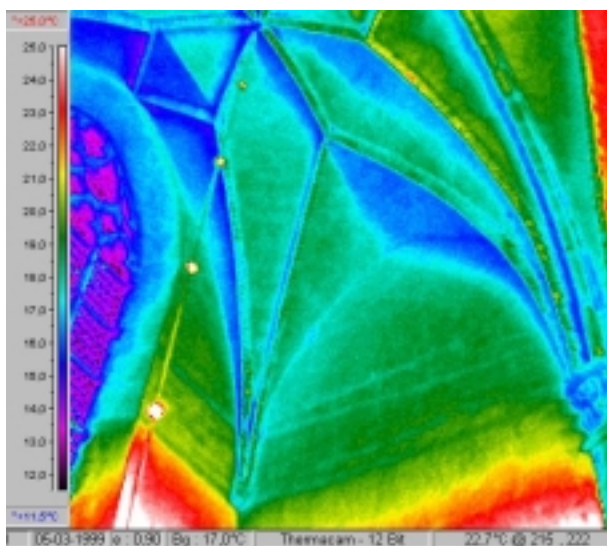
Opname 1:

Het gewelf en de raampartij van deze nis (ten zuidoosten van het schip) worden niet direct aangestraald door de infraroodarmaturen en zijn daardoor relatief koud. Vooral die delen van het gewelf die naar het koude glasvlak zijn gericht (dus als het ware “naar buiten kijken”) zijn koud (rond 15°C). Het onderste deel van de muren en het gewelf van de zijbeuk (aan de onderrand van de opname) worden wel direct aangestraald en zijn beduidend warmer (20-25°C).

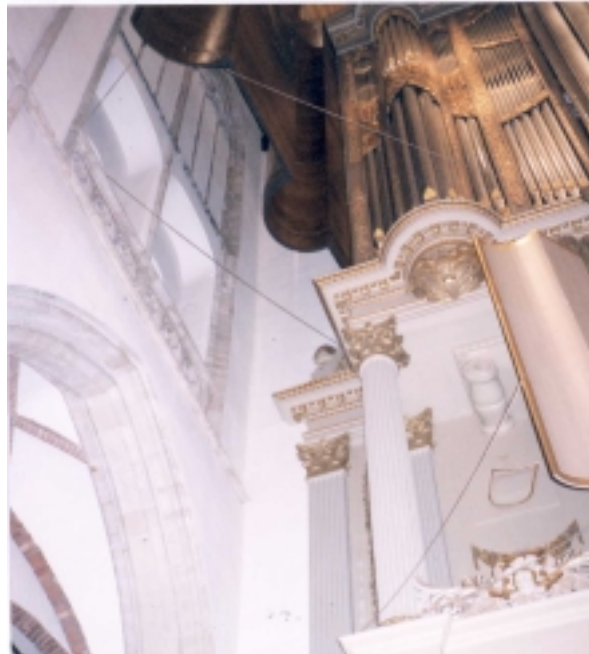
Opname 5:

Boven in het schip achter de orgeldeuren zijn de koudste plaatsen te vinden (13-14°C). De hoeken die sowieso koud zijn worden door de orgeldeuren afgeschermd voor warmtestraling vanuit het interieur van de kerk. Op deze plaats is een temperatuur- en vochtigheidssensor opgehangen in de ruimte omdat hier het condensatiegevaar groot is.

Het is aan te bevelen op deze plaatsen permanente oppervlaktetemperatuurmetingen uit te voeren tijdens het stoken met gasstralers. De meetwaarden kunnen samen met een dauwpuntsmeting als input voor de regeling ter begrenzing van het vermogen dienen, waardoor condensatie op deze vlakken kan worden voorkomen.

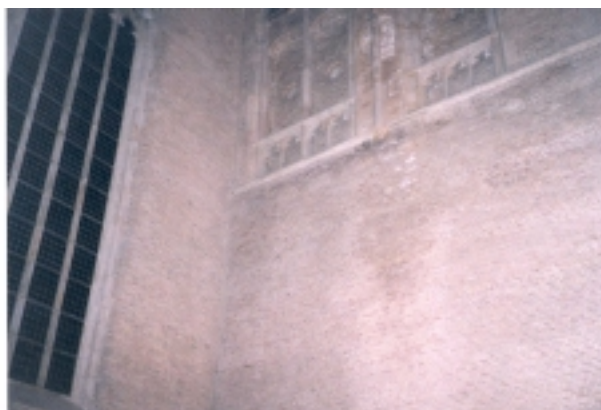
Opname 17:

Deze opname is gemaakt in het noordelijk transept kijkend naar de oostmuur en een stukje van de noordmuur. De oost- en westmuren van het transept zijn kouder dan de noordmuur. Die wordt immers aangestraald door het warme interieur van de kerk terwijl de oost- en westmuur slechts *elkaar* “zien”. De terugvallende muren in de schijntreforia zijn de koudste plekken (rond 13°C). Op deze plaats zijn aanvullende vocht- en temperatuurmetingen gedaan. De blauwe (relatief koude) vlek op de muur geeft de plaats aan waar witte uitslag te zien is, die waarschijnlijk vanwege vochtdoorslag is ontstaan.

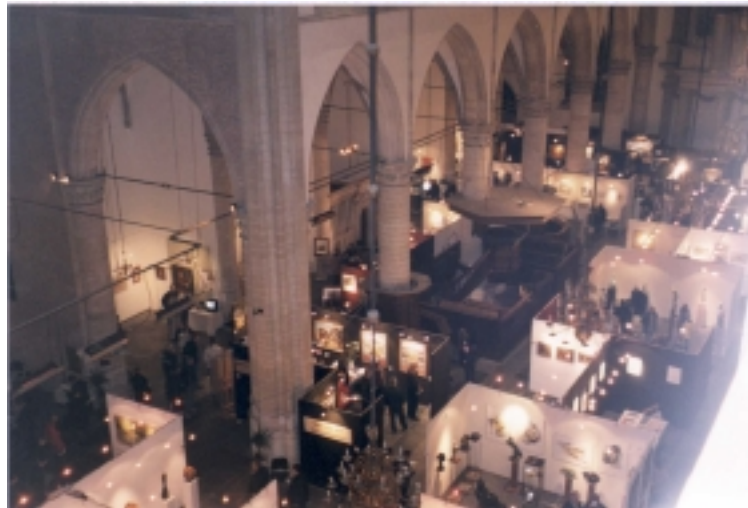
Opname 41:

Deze opname geeft een overzicht van de opstellingen in de kerk ten behoeve van de tentoonstelling die op dat moment aan de gang was en is genomen vanuit het triforium boven de viering. Op de infraroodafbeelding is duidelijk te zien dat het dak van de preekstoel en de zijkant van pilaren oververhit zijn (meer dan 50°C).

In de directe omgeving van de stralers worden gedeelten van de aangestraalde oppervlakken van bijvoorbeeld de zuilen meer dan 50 °C! Het gevaar voor materiaalbeschadiging door thermische spanningen is hierdoor groot. De houten luifels worden ook plaatselijk te warm zoals op de infraroodfoto's te zien is. In de toekomst moeten deze situaties voorkomen worden. Hetzelfde geldt voor de historische tekstpanelen en het scheepsmodel.

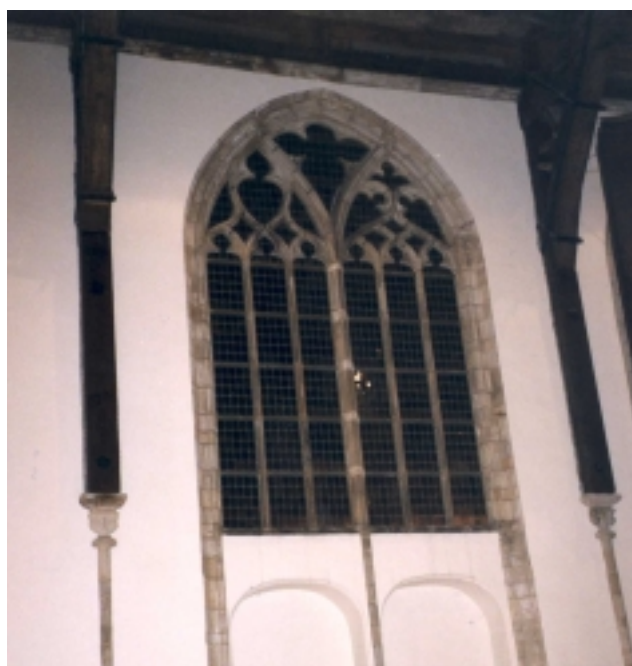
Opname 45:

Deze opname laat een raam bovenin het schip zien. Er zijn zwarte ruitjes en paarse. De temperatuur aanduiding van het glasoppervlak kan sterk afwijken van de hier gegeven waarden. Glas heeft een hoge reflectiewaarde en weerspiegelt als het ware de temperatuur van het interieur. Vanwege de hoge reflectie vereist het meten van de oppervlaktetemperatuur van spiegelende oppervlakken zoals glas en metaal door infraroodmeting speciale maatregelen, die bij deze meting niet genomen zijn. Hoogstwaarschijnlijk is de werkelijke oppervlakte-temperatuur van het glas op de opname enkele graden lager dan uit de figuur kan worden opgemaakt. De zwarte kleur kan duiden op een minder goede afdichting van de kit waarmee de ruitjes zijn gemonteerd waardoor het glas inderdaad kouder is of een andere oppervlakte-structuur waardoor de reflectie van warmte minder is.

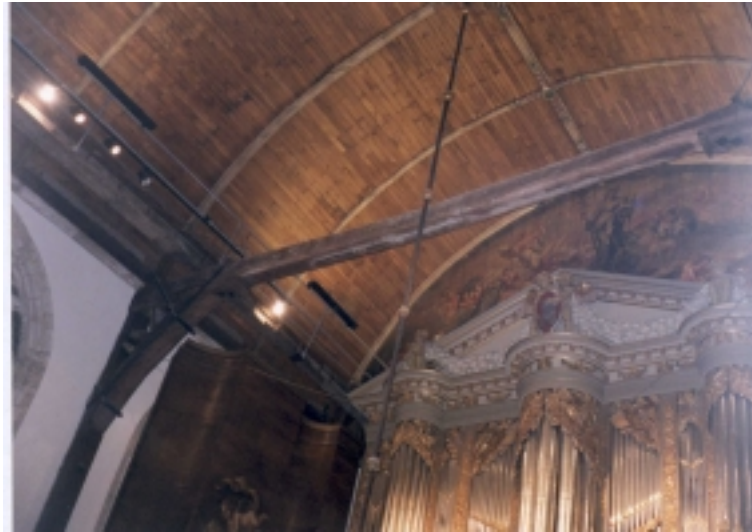
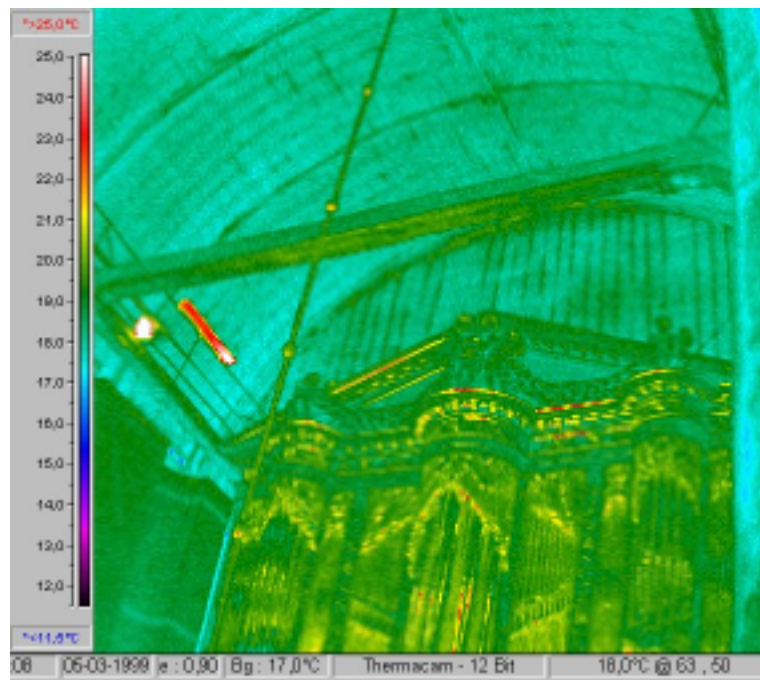
Opname 47:

Het houten gewelf van het schip is in zijn geheel groen-blauw gekleurd en is dus minder koud (ongeveer 19°C ) dan sommige stenen interieur delen van de kerk.

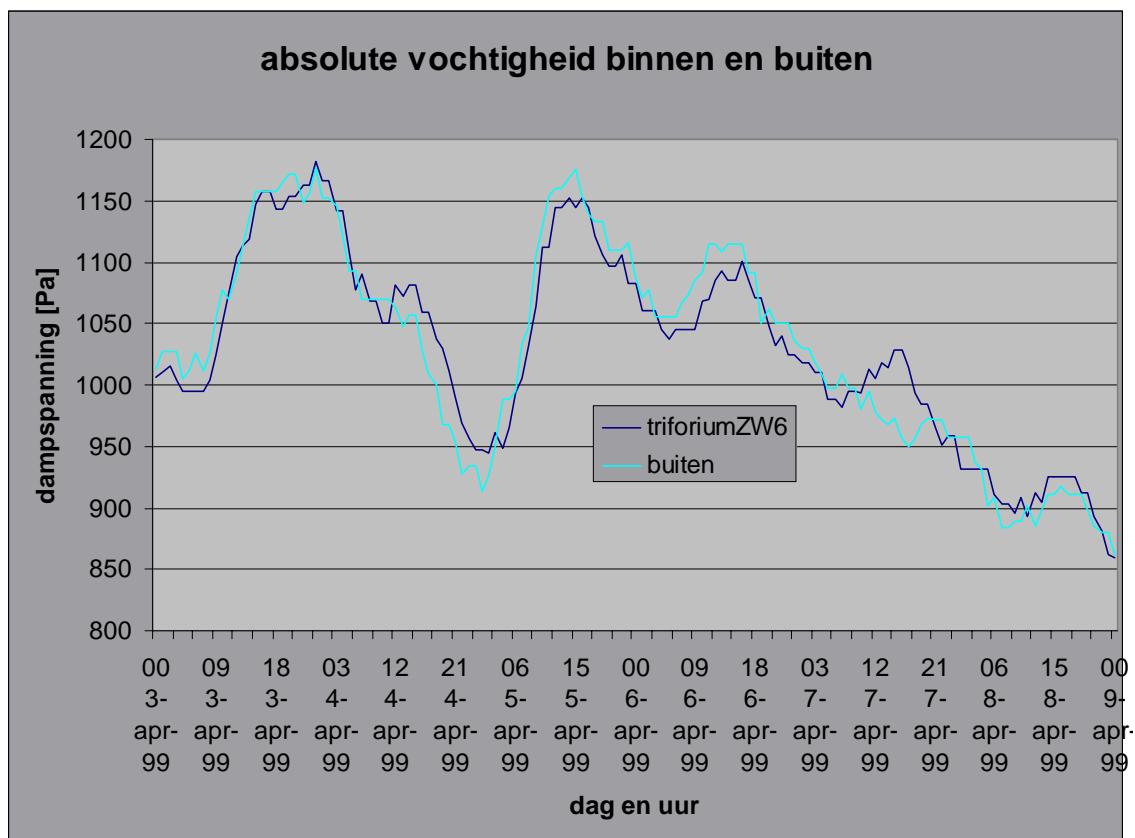
figuur 4: absolute luchtvochtigheid binnen volgt de luchtvochtigheid buiten (met enkele uren vertraging) ten gevolgen van de sterke infiltratie

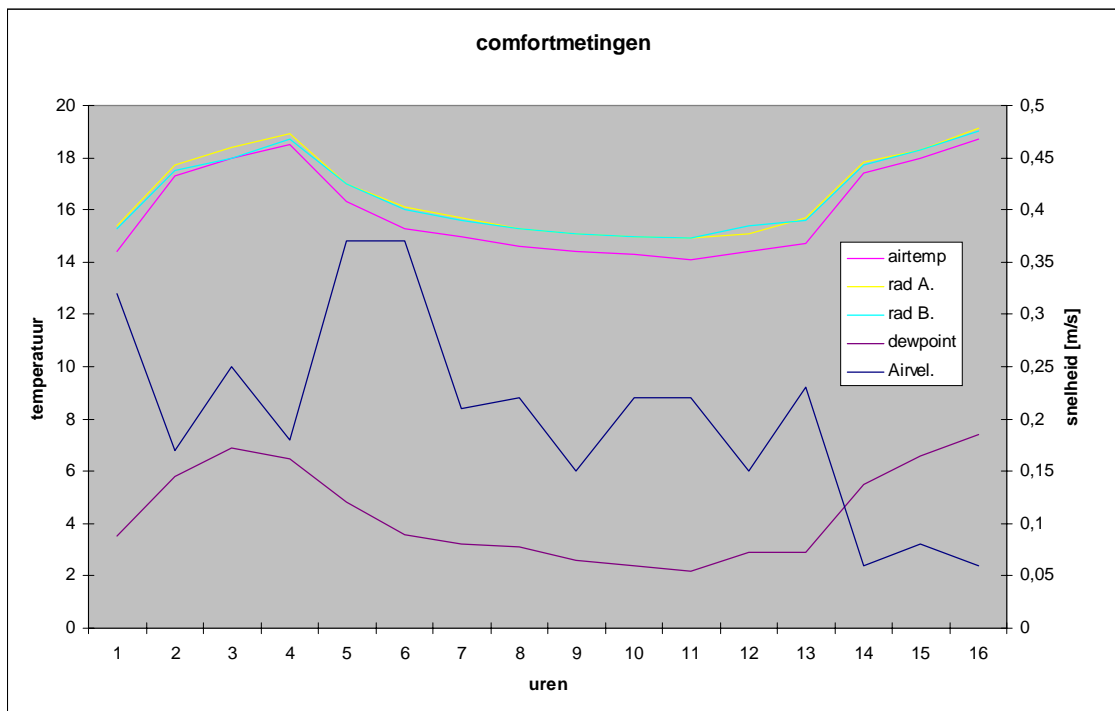
figuur 6: Luchttemperatuur, stralingstemperaturen, dauwpunt (linkerschaal) en luchtsnelheid (rechtterschaal) tijdens 16 uren gemeten (vanaf 's avonds 7 uur de volgende dag 12 uur)

In de grafiek is het opwarmen te zien van de lucht en de toename van de stralingswarmte (uren 1 tot en met 4). Daarna is de verwarming uitgezet (nacht). De volgende morgen rond uur 13 van de meting is de stralingsverwarming weer opgestart. We zien dat de stralingsasymmetrie bijzonder laag is (er is gemeten midden tussen de stralers). Ook is te zien dat de luchtsnelheid tijdens het verwarmen op de meetplaats afneemt.

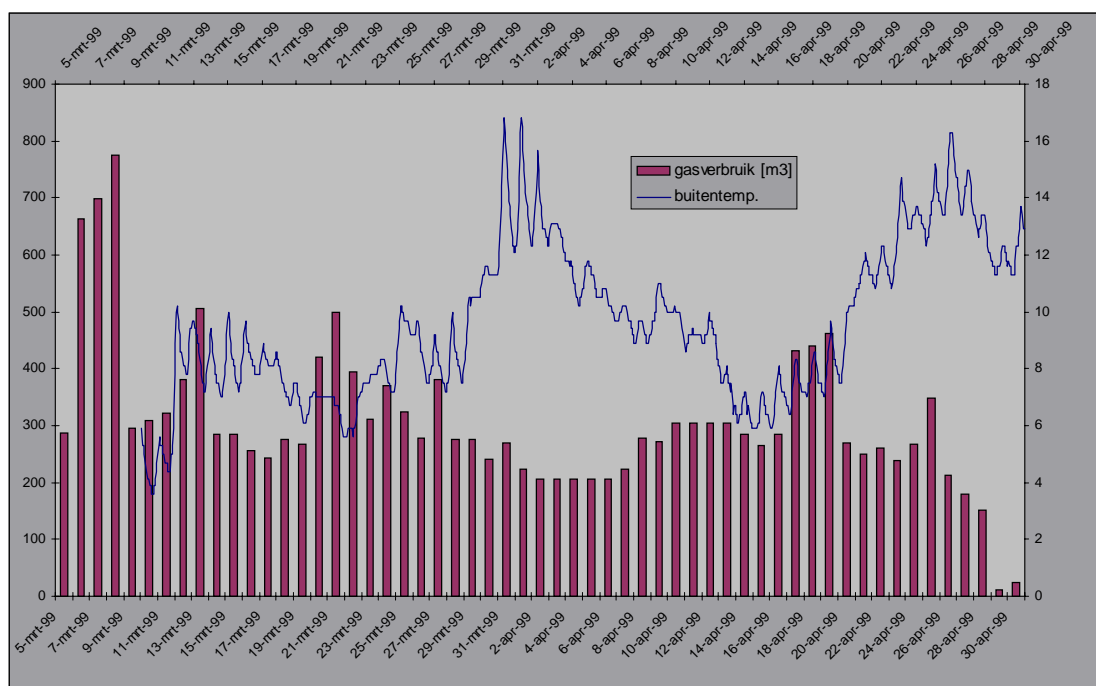
figuur 7: gasverbruik en buitentemperatuur in maart en april 1999

In figuur 7 is te zien dat de vloerverwarming constant heeft gebrand en dat de stralingsverwarming af en toe is gebruikt op vol- of op deelvermogen (de vloerverwarming gebruikt gemiddeld 250 m<sup>3</sup> aardgas per dag; het meerdere kan aan de stralingsverwarming worden toegeschreven). Bij toepassing van infraroodverwarming zou men een stookstrategie kunnen hanteren waarbij een basisluchttemperatuur van ongeveer 10 graden in principe zonodig door middel van de vloerverwarming wordt gehandhaafd en waarbij de resterende warmtevraag door infrarood wordt geleverd. In dat geval zou de vloerverwarming tussen 29 maart en 11 april en na 22 april tijdens bovenstaande meetperiode kunnen worden uitgeschakeld. De gasbesparing die daarmee wordt bereikt is aanzienlijk zoals uit de grafiek blijkt.
