**BRANDERONDERZOEK****Ten behoeve van de verbranding van laag calorisch ammoniakrijk  
biomassa stookgas**

Datum rapportage: september 2004

Dit is het eindrapport van het project “Branderonderzoek t.b.v. de verbranding van laag calorisch ammoniakrijk biomassa stookgas”, ECN projectnummer 7.5223. Dit project is uitgevoerd door ECN, HoST en Stork Thermeq en mede gefinancierd door NOVEM, projectnummer: 2020-02-12-14-009.

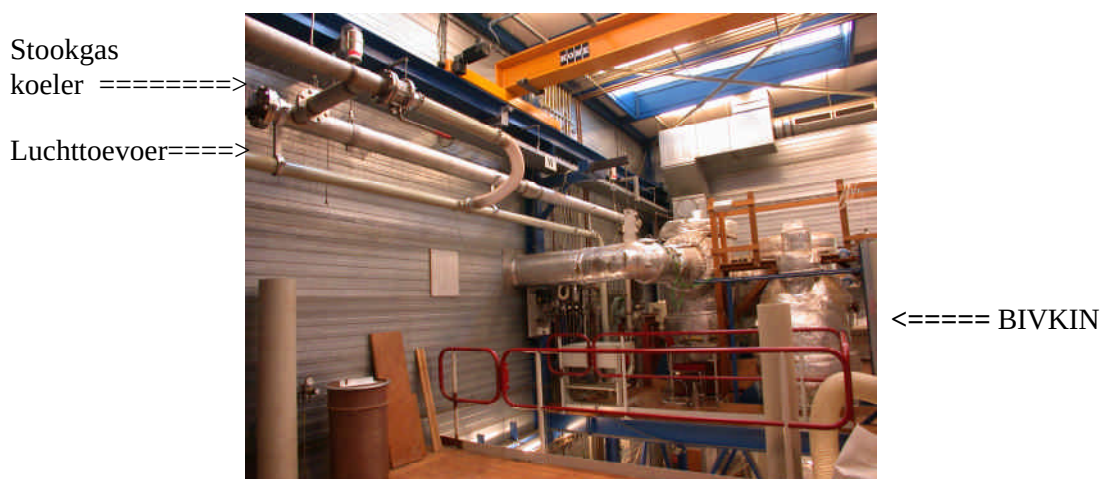
Figuur 4.2 Foto van stookgaskoeler en luchttoevoer

Het stookgas wordt in stookgaskoelers afgekoeld tot globaal 300 °C. Dit gebeurt in pijpen waar omheen koude lucht stroomt.

De koellucht wordt door middel van een ventilator op druk gebracht en in meestroom met het stookgas aan de koeler toegevoerd. De hete lucht die de koeler verlaat heeft een temperatuur die ongeveer 50 °C onder de stookgastemperatuur ligt. Deze hete lucht wordt aan de brander toegevoerd, waar zij dienst doet als verbrandingslucht voor het stookgas.

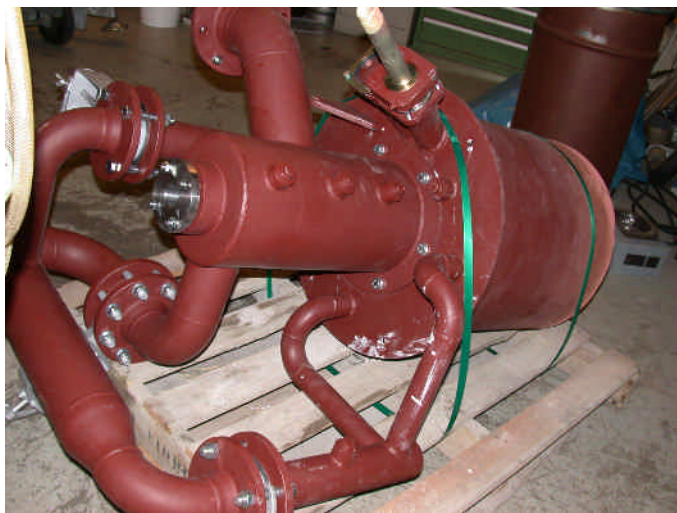
Het afgekoelde en van stof ontdane stookgas wordt in de brander samengebracht met de uit de koeler afkomstige hete lucht. Foto's van de brander zijn gegeven in de Figuren 4.4 en 4.5.

Figuur 4.4 Foto van de brander voordat hij in de ketel gemonteerd is

Figuur 4.5 Foto van de brander na inbouw in de ketel
