# Conditiebewaking rotor bladen

## Belastingmetingen met optische sensoren

ECN-E--07-025

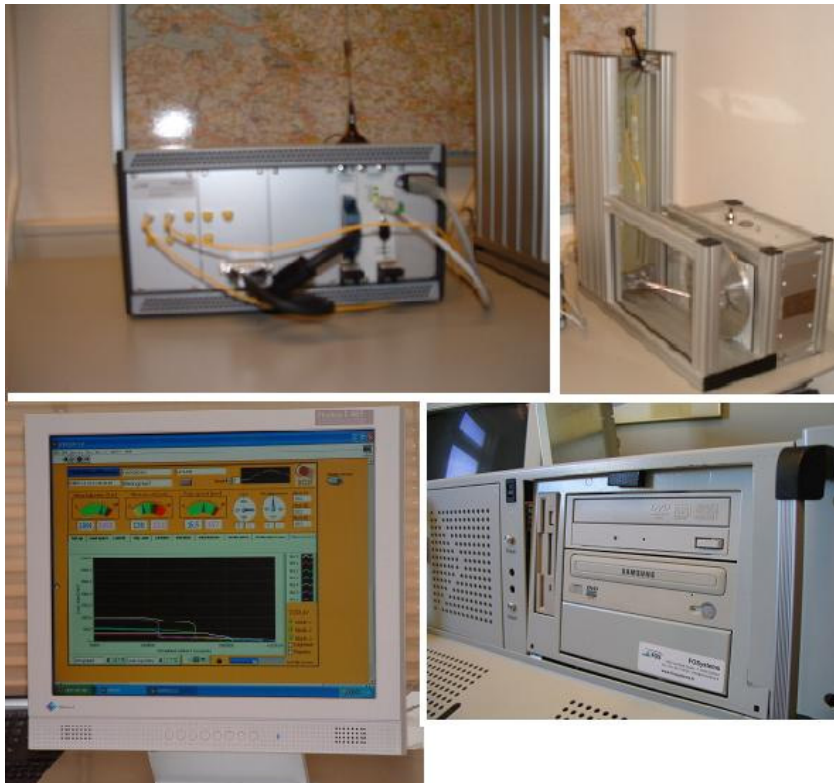
Figuur 3-4: Testopstelling

Voorafgaande aan het inbouwen van het systeem in de turbine heeft een afnametest plaatsgevonden. Hiervoor is in overleg met de leverancier een testprotocol overeengekomen en is een testopstelling samengebouwd (zie Figuur 3-4).

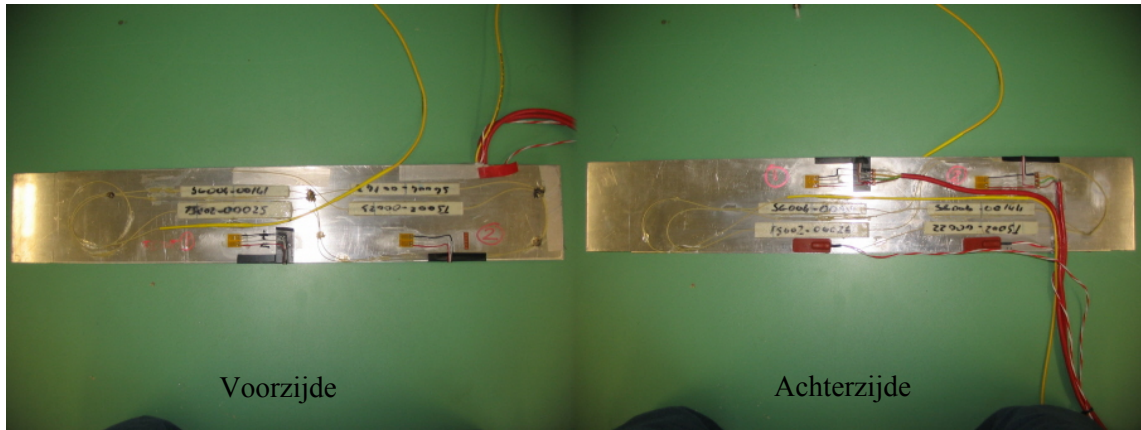
De aluminium teststrip is voorzien van dezelfde sensoren en de locaties van de sensoren zijn gelijk gekozen. Alleen de materiaaldikte is afwijkend.

Figuur 3-7: ALU teststrip voor statische test

Naast de kunststof teststrip is tevens gebruik gemaakt van een aluminium teststrip met uniforme en bekende materiaaleigenschappen (zie Figuur 3-7). De aluminium strip kan op twee manieren worden gebruikt:

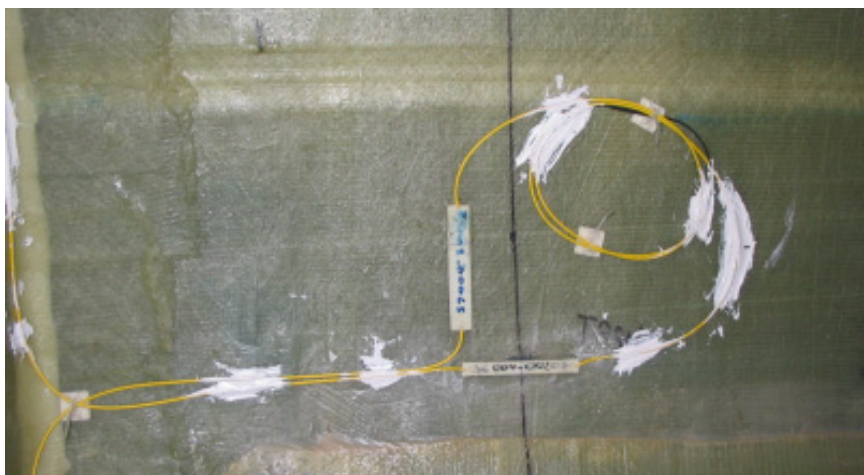
1. De locaties waarop de sensoren zijn bevestigd, zijn niet voldoende vlak om verzekerd te zijn van een goed reproduceerbare meting. Onervarenheid met dit type sensoren voor deze toepassing is hiervan de oorzaak.
2. De temperatuursensoren zijn niet consequent in dwarsrichting geplakt. Ter voorkomen van strain modulatie op het temperatuursignaal moeten deze sensoren bij voorkeur worden aangebracht in de richting waarin de rek minimaal is. Vooraf was hiermede geen rekening gehouden omdat strain modulatie niet was voorzien en ook niet acceptabel is.

Figuur 4-3: Strain sensor (evenwijdig blad-as) en temperatuur sensor (loodrecht blad-as)
