# **VWS – kwaliteit ventilatievoorzieningen langdurige zorg**

TNO 2024 R10053 – 8 oktober 2024

Deze rapportage toont de resultaten van de eerste fase van het project, waarin op basis van een steekproef ten aanzien van het bouwjaar een inventarisatie is gemaakt van het huidige zorgvastgoed. Hierbij is de focus gelegd op de ouderen- en gehandicaptenzorg. Met het Bouwbesluit als toetsingskader en de bevindingen in voorliggende rapportage zijn voorzichtige conclusies getrokken over de kwaliteit van de ventilatievoorzieningen in zorginstellingen.

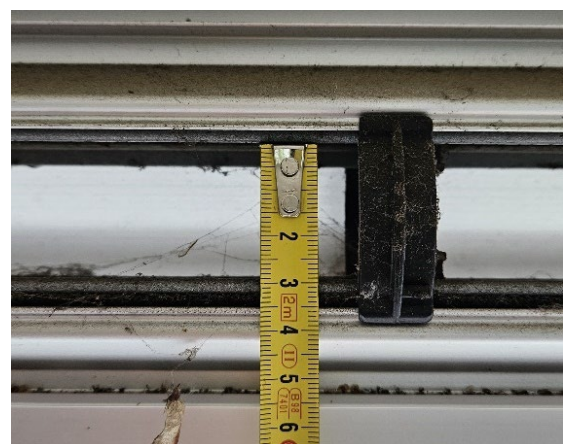
Figuur 2.2: Opmeten netto doorlaat ventilatiooroster.

*'De netto doorsnede van een constructieonderdeel, zijnde een ventilatiecomponent, moet ten minste 0,0012 m<sup>2</sup> per dm<sup>3</sup>/s van de vereiste volumestroom zijn. Dit is gebaseerd op een gemiddelde luchtsnelheid van 0,83 m/s in deze netto doorsnede, welke snelheid in 95 % van de tijd wordt overschreden (2 m/s windsnelheid en 0 K temperatuurverschil).'*

Het bepalen van de capaciteit van een luchtdoorlatend element (in dit geval ventilatiooroster) moet volgens NEN 1087 plaats vinden met een proefopstelling en compenserende volumestroommeting (zie NEN 1087 par. 5.1.3). Deze methode is accuraat, maar in praktijksituaties tijdrovend en niet eenvoudig toepasbaar. Binnen de kaders van dit onderzoek is een dergelijke methode niet mogelijk. De proefopstelling wordt voornamelijk toegepast bij het eenmalig bepalen van de capaciteit van nieuw ontwikkelde typen ventilatioorosters in een laboratorium situatie. Voor reeds geplaatste roosters, zoals in onderhavig project, is deze methodiek niet goed toepasbaar.

In dit onderzoek wordt geprobeerd te achterhalen welk specifiek rooster (merk en type) er aanwezig is. Uit de technische specificaties kan vervolgens worden herleid wat de capaciteit van het desbetreffende rooster is. In de praktijk zal merk en type naar verwachting vaak niet te achterhalen zijn. Om toch te kunnen bepalen wat de capaciteit van het rooster is, wordt aangesloten bij de methode zoals omschreven in NPR 1088 (1999). In NPR 1088 is de volgende basisregel voor natuurlijke toevoeren omschreven:

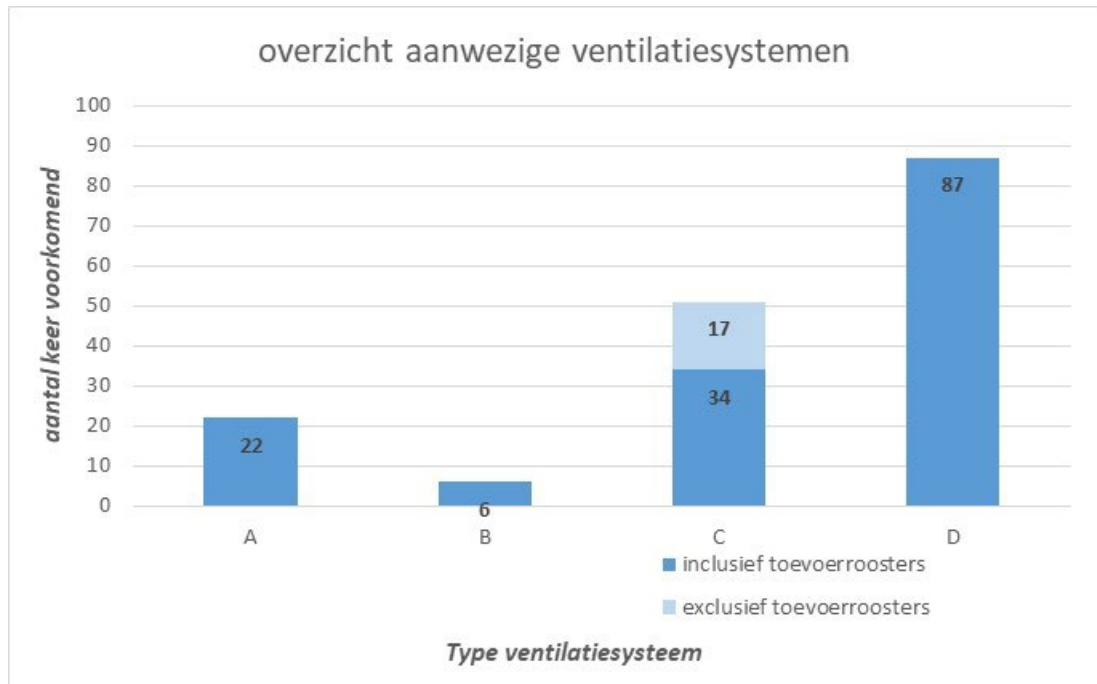
Figuur 3.1: Aangetroffen typen ventilatiesystemen in de 166 geïnventariseerde ruimten

Het overzicht van variatie in aangetroffen systeemvarianten van de in totaal 166 ruimten die onderdeel zijn van de steekproef (zie bijlage A tot en met I) is weergegeven in [Figuur 3.1](#). Hierin is systeemvariant C opgesplitst in een ventilatiesysteem mét toevoerroosters en een ventilatiesysteem zonder toevoerroosters (met uitsluitend te openen ramen).

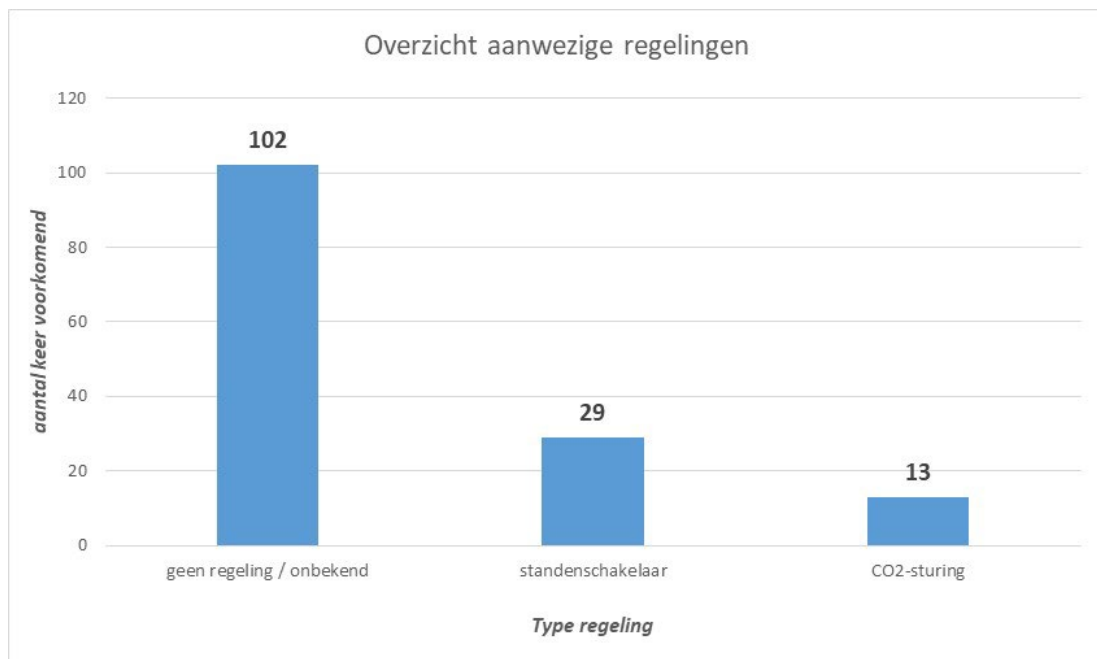
Figuur 3.2: Aangetroffen regelingen op de mechanische component van het ventilatiesysteem

Van de ventilatiesystemen met mechanische component (systeem B t/m D) is geïnventariseerd van welk type regeling de systemen zijn voorzien. In [Figuur 3.2](#) is de verdeling over het type regelingen weergegeven.

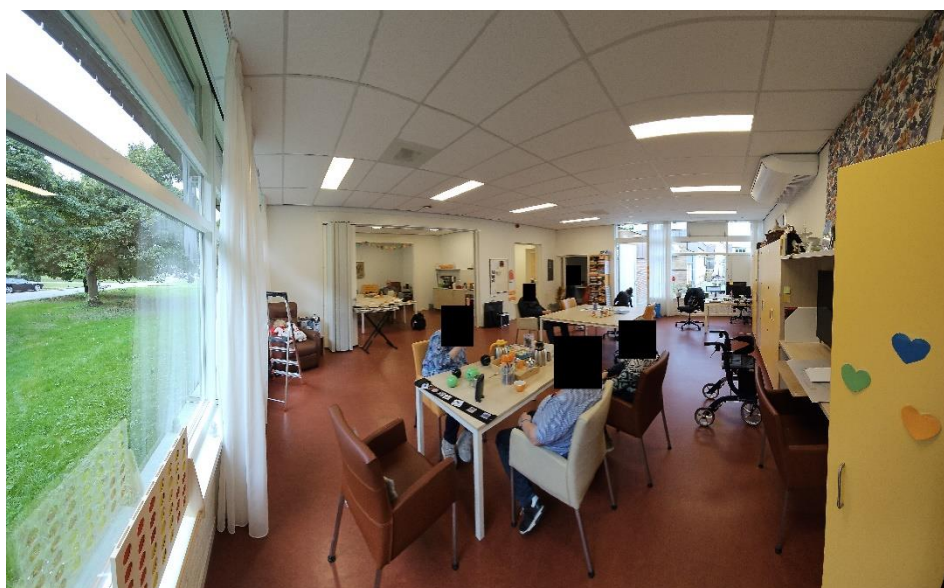
Figuur 6.2: Impressie van ruimte 1.

- Op het moment van opname stond de toegangsdeur open. Alle overige te openen delen waren gesloten. Overeenkomstig NEN 1087 is de toe- en afvoercapaciteit zoals waargenomen bepaald door de totale capaciteit met een factor 0,25 te vermenigvuldigen.
- Conform opgaaf door het personeel worden deuren en ramen in de zomermaanden geregeld open gehouden voor voldoende frisse lucht. In de winter blijven de ramen overwegend gesloten.

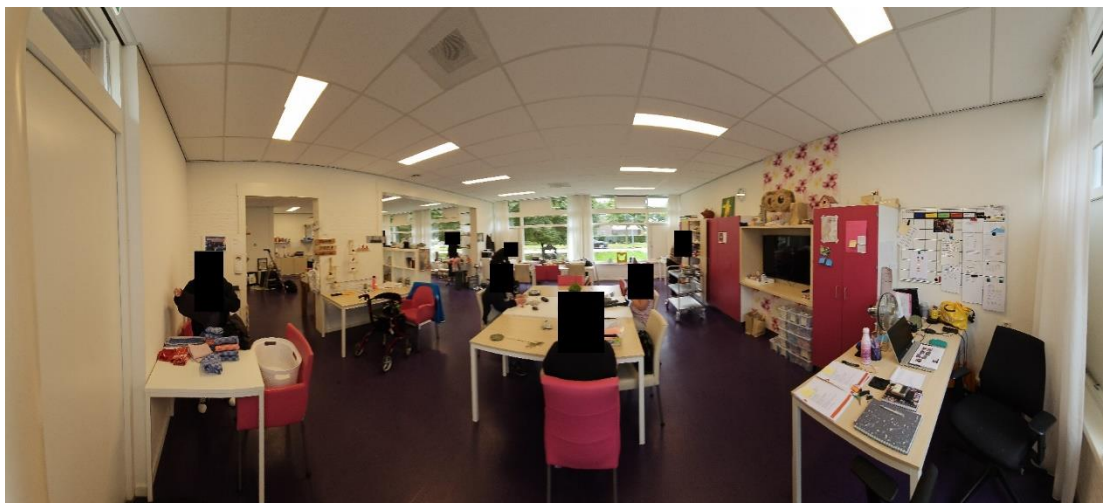
Figuur 6.5: Impressie van ruimte 2.

- Op het moment van opname stond er één klepraam in de noordgevel en één klepraam in de zuidgevel open. Alle overige te openen delen waren gesloten.
- Conform opgaaf door het personeel worden deuren en ramen in de zomermaanden geregeld open gehouden voor voldoende frisse lucht. In de winter blijven de te openen delen overwegend gesloten.

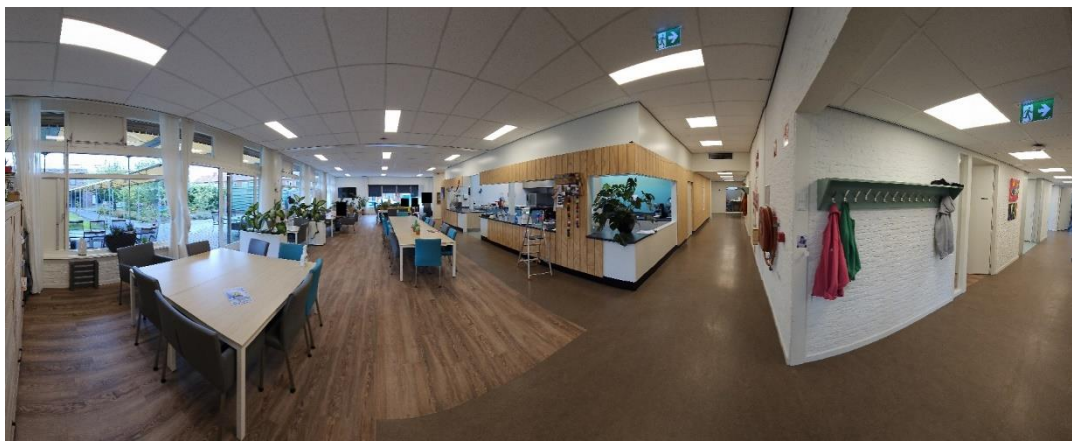
Figuur 6.8: Impressie van ruimte 3.

- Op het moment van opname stond de schuifpui voor circa 75% open. Alle overige te openen delen waren gesloten.
- Conform opgaaf door het personeel worden deuren en ramen in de zomermaanden geregeld open gehouden voor voldoende frisse lucht. In de winter blijven de te openen delen overwegend gesloten.

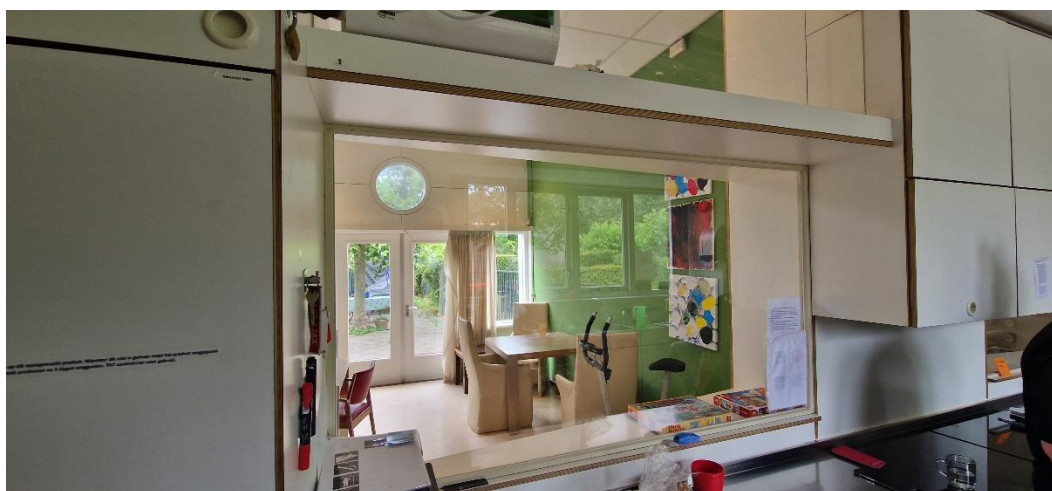
Figuur 5.16 Impressiefoto van de keuken. De huiskamer is zichtbaar door een transparant scherm.

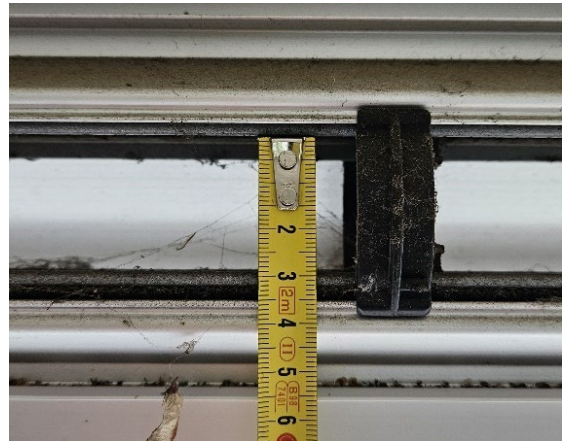
Figuur 2.2: Opmeten netto doorlaat ventilatioeroster.

Wanneer er gaas aanwezig is in het ventilatioeroster met ten minste 50 % doorlatendheid, moet volgens NPR 1088 voor de netto-doorsnede van de ventilatiecomponent uitgegaan worden van ten minste 0,0024 m<sup>2</sup> per dm<sup>3</sup>/s in plaats van 0,0012 m<sup>2</sup> per dm<sup>3</sup>/s.

In veel gevallen zorgt een regenkap aan de buitenzijde van een ventilatioeroster voor een knik in de stromingsrichting. In de NPR 1088 staat dat de rekenregels uit NPR 1088 alleen mogen worden gehanteerd voor ventilatiecomponenten, zoals klap-, val-, draaikiep- en schuiframen zonder verandering van de stromingsrichting. Uit de technische specificaties van veelgebruikte ventilatioerosters (o.a. Duco en Renson) blijkt echter dat de gemeten ventilatiecapaciteit van een ventilatioeroster met regenkap gemiddeld circa 20 % hoger ligt dan wanneer de ventilatiecapaciteit zou worden berekend volgens de rekenregels uit NPR 1088. Deze rekenregels zijn voor een lijnrooster dus een conservatief uitgangspunt. Om deze reden wordt de ventilatiecapaciteit van een ventilatioeroster met regenkap in onderhavige situatie bepaald aan de hand van de rekenregels uit NPR 1088. Wanneer de verticale maat van de netto doorlaat in een ventilatioeroster niet te achterhalen is, wordt uitgegaan van een capaciteit van 12 dm<sup>3</sup>/s per m roosterlengte.

Het bepalen van de capaciteit van een luchtdoorlatend element (in dit geval ventilatioeroster) dient volgens NEN 1087 te geschieden middels een proefopstelling en compenserende volumestroommeting (zie NEN 1087 par. 5.1.3). Deze methode is accuraat, maar in praktijksituaties tijdrovend en niet eenvoudig toepasbaar. Binnen de kaders van dit onderzoek is een dergelijke methode niet mogelijk. De proefopstelling wordt voornamelijk toegepast bij het eenmalig bepalen van de capaciteit van nieuw ontwikkelde typen ventilatioerosters. Voor reeds geplaatste roosters, zoals in onderhavig project, is deze methodiek niet goed toepasbaar.

In dit onderzoek zal worden getracht te achterhalen welk specifieke rooster (merk en type) er aanwezig is. Uit de technische specificaties kan vervolgens worden herleid wat de capaciteit van het desbetreffende rooster is. In de praktijk zal merk en type naar verwachting vaak niet te achterhalen zijn. Om toch te kunnen bepalen wat de capaciteit van het rooster is, wordt aangesloten bij de methode zoals omschreven in NPR 1088 (1999). In NPR 1088 is de volgende basisregel voor natuurlijke toevoeren omschreven:
