T +31 88 866 15 00
F +31 34 635 39 77
infodesk@tno.nl**TNO-rapport****TNO 2012 R10642****Treinongeval Amsterdam Westerpark
d.d. 21 april 2012 - Analyse letsels inzittenden
met betrekking tot ergonomie**

Datum	september 2012
Auteur(s)	ir. A.J.K. Oudenhuijzen
Aantal pagina's	21 (excl. distributielijst)
Opdrachtgever	Onderzoeksraad voor Veiligheid Den Haag
Projectnaam	Treinongeval Amsterdam Westerpark
Projectnummer	057.02284

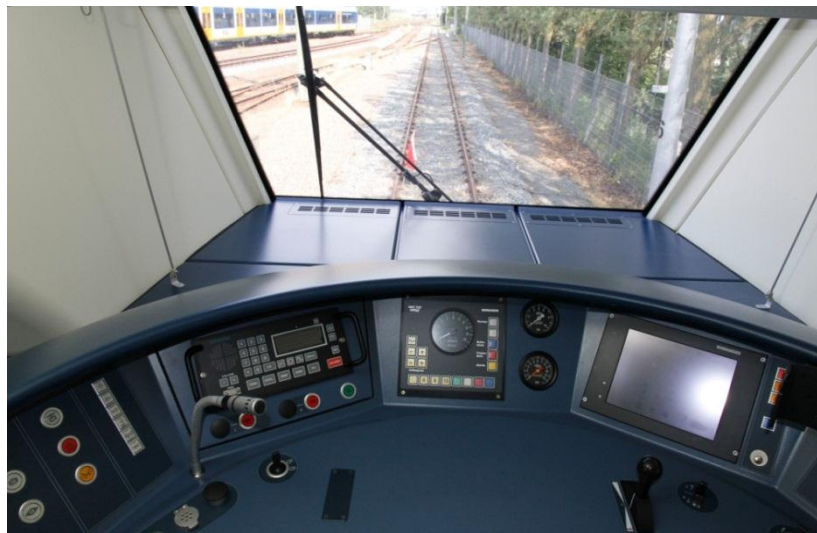
Figuur 10 De cabine in normale toestand.

Geconcludeerd mag worden dat de werkruimte en ruimte benodigd voor in/uitstap gelijk zijn gebleven en afdoende zijn.
