# Evaluatie ramp in Bhopal in relatie tot arbeidsveiligheid

Rapport

Uitgevoerd in opdracht van het Directoraat-Generaal van de Arbeid door de Hoofdgroep Maatschappelijke Technologie TNO

stamb.nr. 04-955  
plaats Ser. 4, P34  
datum 18 DEC. 1987  
juli 1987

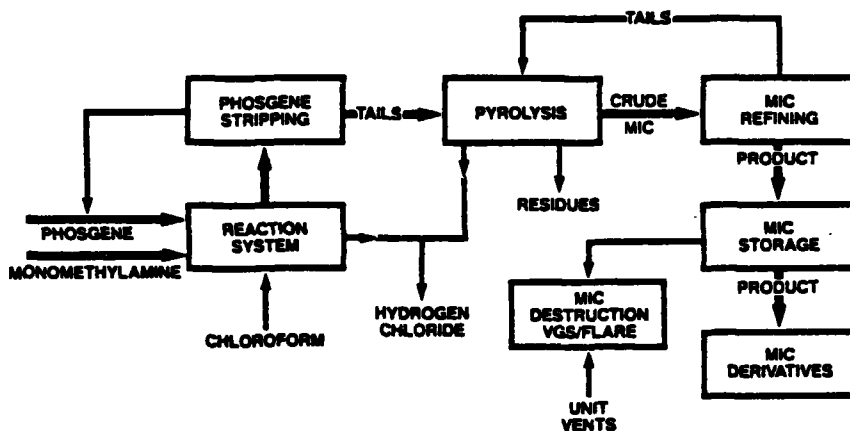
### MIC PROCESS

MIC wordt geproduceerd uit de grondstoffen monomethylamine (MA) en fosgeen.

Fosgeen wordt ook ter plaatse geproduceerd uit de grondstoffen chloor en koolmonoxyde. Koolmonoxyde wordt elders op de fabriek geproduceerd. De MA en chloor worden aangevoerd per tankauto en opgeslagen in tanks. Chloroform wordt in het proces gebruikt als oplosmiddel.

Na de eerste reactiestap worden de reactieprodukten verdund met chloroform en dan in de fosgeenstripper gevoerd alwaar het fosgeengehalte op specificatie gebracht wordt. Vervolgens vindt de pyrolyse stap plaats (reactie vgl.2). In deze stap vindt de vorming van MIC plaats. Daarna wordt de MIC gedestilleerd tot een "Commercial Grade" (CG) MIC. De MIC wordt vervolgens opgeslagen.

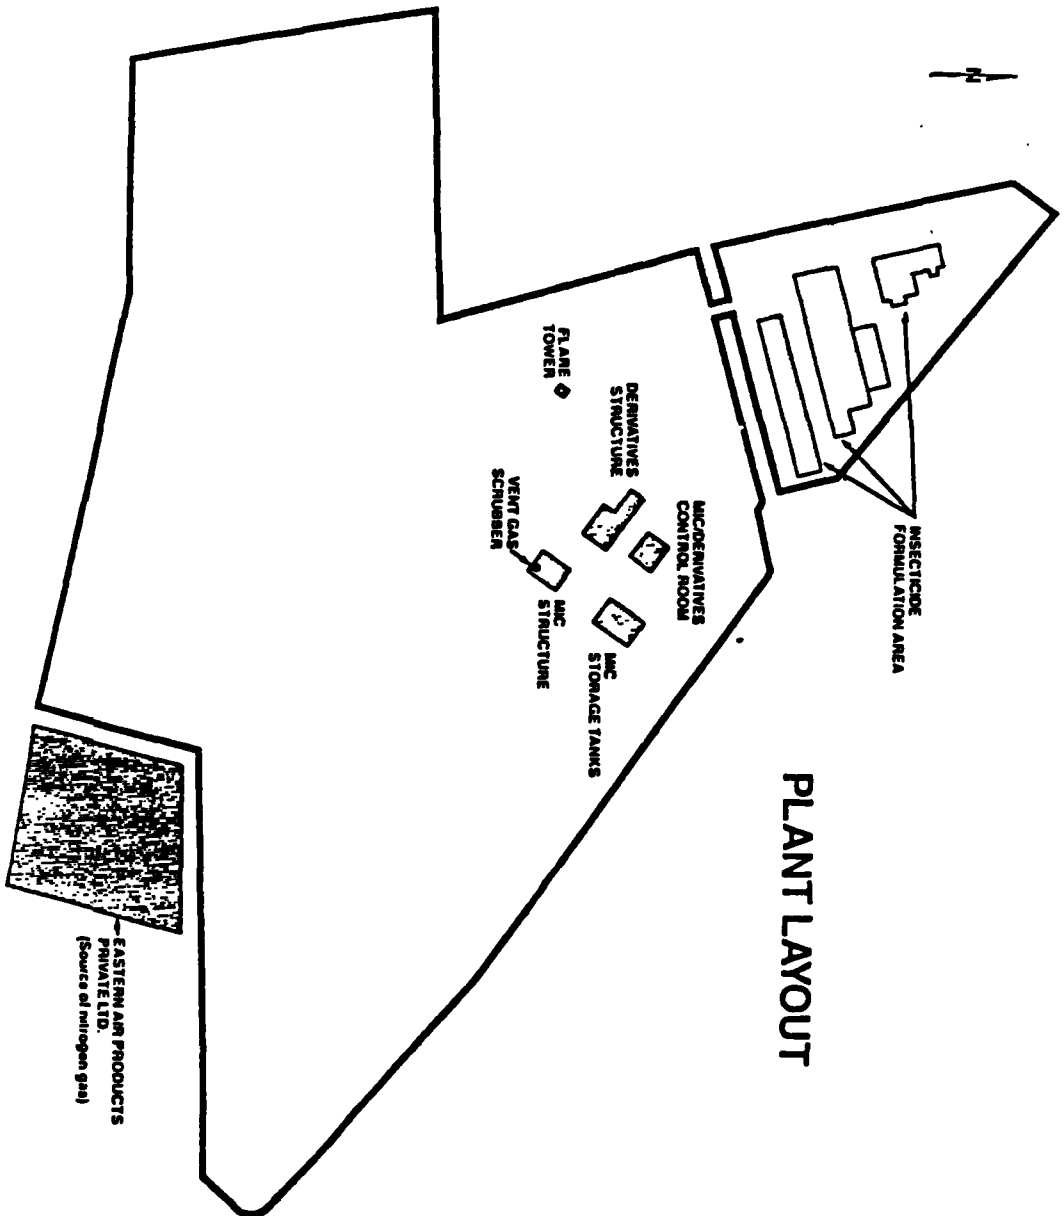
figuur 3: plant layout

De UCIL-fabriek is gelegen aan de rand van de stad Bhopal in het district Madhya Pradesh te India. Rondom de fabriek is de bevolkingsdichtheid erg hoog, de sloppenwijken met veel ondervoeding en slechte behuizing zijn opgedrongen tot aan de fabriek. (Het is niet bekend in welke mate de minder goede gezondheid van de mensen heeft bijgedragen tot het grote aantal slachtoffers bij de ramp).

In figuur 3 is een plattegrond van de fabriek weergegeven.
