TNO-rapport

TNO 2019 P10287

**Brandincidenten met fotovoltaïsche (PV)
systemen in Nederland.****Een inventarisatie**

Datum	13 maart 2019
Auteur(s)	E.E. Bende N.J.J. Dekker
Exemplaarnummer	1
Oplage	10
Aantal pagina's	65 (incl. bijlagen)
Aantal bijlagen	20
Opdrachtgever	Rijksdienst voor Ondernemend Nederland (RVO)
Projectnaam	PV-branden
Projectnummer	060.37017

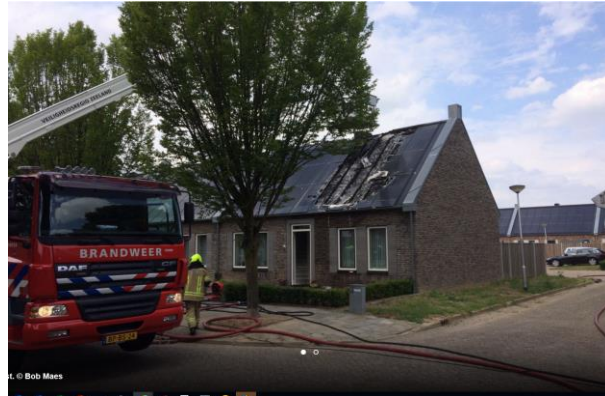
A.4 Hulst

Adres	
Datum plaatsing systeem	medio april 2016
Datum en tijd brand	16 juni 2018 rond 13.15uur
Weer	Max. temperatuur de Bilt: 21.3 C. Globale instraling de Bilt: 1713 J/cm ² Etmaalgemiddelde windsnelheid: 3 m/s
Eigenaar systeem	Woonstichting Hulst
Type pand	Rijtjeswoning
Type dak	Indak (zadeldak)
Dakbedekkingsmateriaal	
Type systeem	PV laminaat
Merk panelen	Eurener
Typenummer panelen	MEPV - monocrystalline standaard all black 250 - 270 wp
Aantal panelen	27
Panelen layout	Portrait
Orientaite	Zuid-West
Merk omvormer	Growatt 4000-6000UE
Weersomstandigheden voorafgaand aan brand	Zon afgewisseld met lichte bewolking

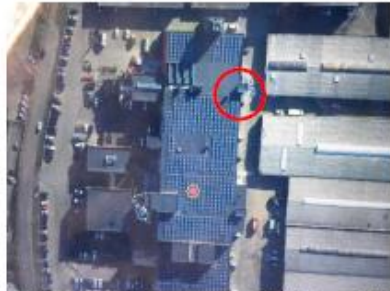
Plattegrond van het gebouw (rood is het gedeelte waar de brand zich bevond)

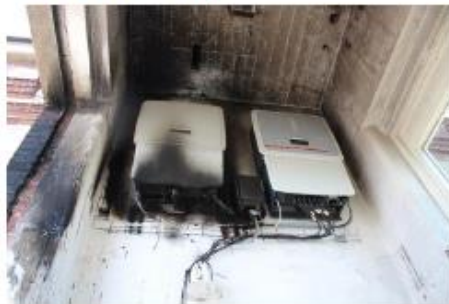
De omvormers

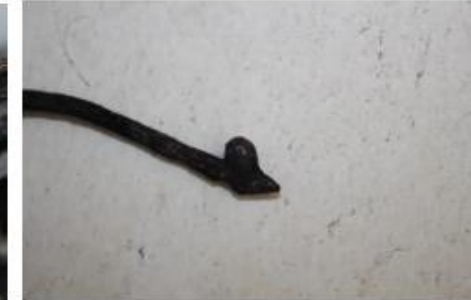
'Pareltjes'

Mogelijke oorzaken zijn: overbelasting in een connector die de zonnepanelen verbind met de omvormer (dit lijkt het meest waarschijnlijk) of kabelschade tijdens de installatie of schade door dieren

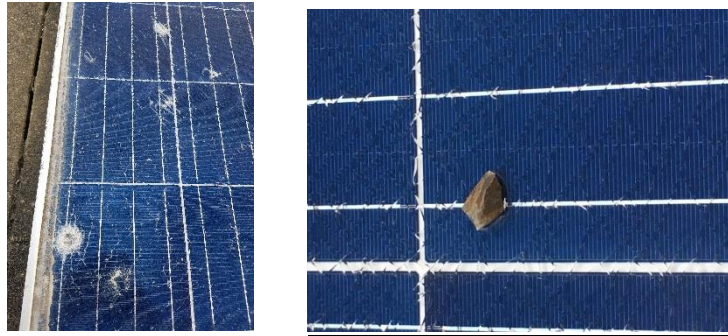
In de zomer van 2018 is het dakbedekking van de toren vervangen door nieuwe dakbedekking en grint. Bij het aanbrengen van het grint (omhoog geblazen op het dak) op de bovenste etage zijn kiezels via de 1,5 meter brede watergoot op de zonnepanelen van de remise gevallen.

De naar beneden gevallen kiezels hadden sterren en grote beschadigingen veroorzaakt wat ook bijvoorbeeld door een hagelbui kan worden veroorzaakt.

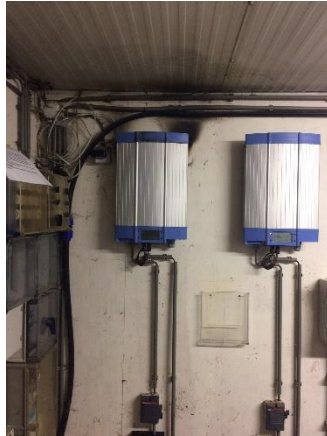
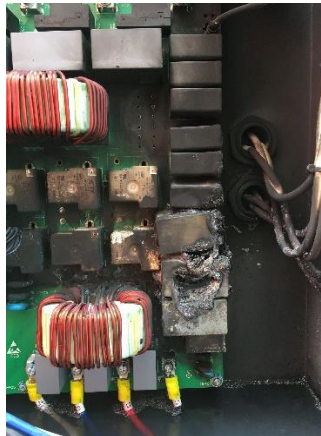
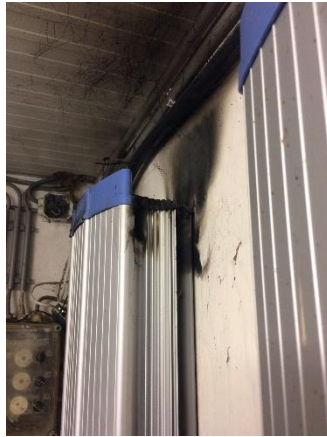
A.13 Lytsewierrum

24-05-2018 07:29:32 > b schuur
24-05-2018 07:29:44 > b meterkast
24-05-2018 07:29:58 > b i03
24-05-2018 07:30:24 > hokje 4 bij 4
24-05-2018 07:30:32 > brand in een kast
24-05-2018 07:30:41 > omvormer mogelijk in de brand
24-05-2018 07:36:28 > melder kan niet goed uitleggen
wat er brand, gevraagd de omvormer
24-05-2018 07:36:28 > uit te schakelen
24-05-2018 07:37:18 > verder gevraagd of het mogelijk
is om de zaak spanningloos te maken zonder dat dit
heel veel economische schade aanricht
Technische storing in schakelkast
CHINT power model: CPS SCA20KTKTL-DO

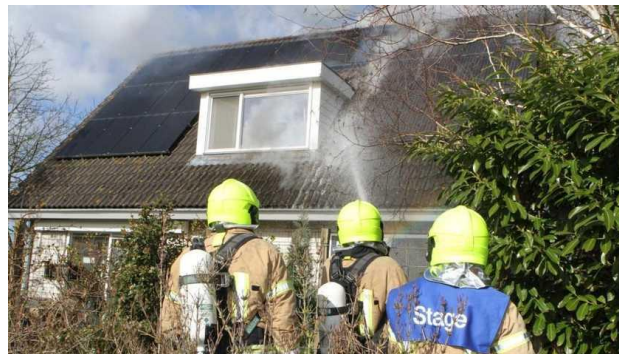
A.18 Rotterdam

Op datum heeft er brand gewoed in een vrijstaande woning aan de straat in plaats. Waarschijnlijk is de brand door kortsluiting in de zonnepanelen op het dak ontstaan. De brand heeft zich uit kunnen breiden via het dampremmende folie op het dak. Tijdens het incident is er onduidelijkheid over de juiste aanpak om de zonnepanelen te blussen. Een monteur van netbeheerder heeft de zekeringen en hoofdzekering van de meterkast omgezet. Vervolgens is de omvormer met kleine blusmiddelen geblust, de zonnepanelen en de rest van de zolder zijn met water geblust. Bij de overdracht van het incident zijn geen nadere maatregelen met betrekking tot de zonnepanelen getroffen. Hierover staat in de instructiekaart zonnecellen niks vermeld. Naderhand is over de afhandeling en overdracht van het incident consternatie ontstaan. Het blijkt dat de zonnepanelen mogelijk spanning blijven leveren ook al is de converter uitgeschakeld.

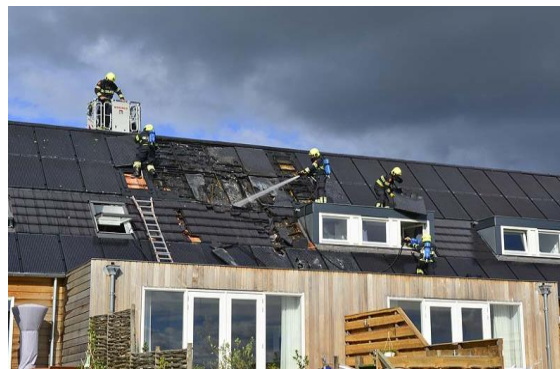
A.25 Zwaanshoek 2016

Adres	Zwaanshoek
Systeem	Indak
Datum	2016

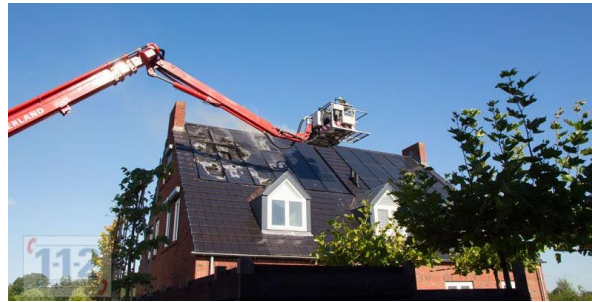
A.26 Zwaanshoek 2018

Adres	Zwaanshoek
Datum	brand op 13-9-2018
Weer	Max. temperatuur de Bilt: 19.5 C. Globale instraling de Bilt: 1769 J/cm ² Etmaalgemiddelde windsnelheid: 1.3 m/s In-dak systeem
Referenties	https://solarmagazine.nl/nieuws-zonne-energie/i16779/woning-met-zonnepanelen-in-zwaanshoek-getroffen-door-brand https://www.nhnieuws.nl/nieuws/231243/Zonnepanelen-vliegen-in-brand-in-Zwaanshoek https://www.112meerlanden.nl/2018/09/13/zwaanshoek-zonnepanelen-vliegen-in-de-brand-op-dak-woning/ https://www.rtlnieuws.nl/nieuws/artikel/4420686/zonnepanelen-huizen-record-brand https://www.haarlemsdagblad.nl/haarlem-eo/zonnepanelen-vatten-vlam-nieuwbouwwijk-zwaanshoek https://witteweekbladnieuw-vennep.nl/lokaal/zonnepanelen-vliegen-brand-zwaanshoek-485810 https://www.rtl.nl/video/4cad96a4-83ef-4ad5-b8bc-359a7d0401ec/ https://www.uitzendinggemist.net/aflevering/448126/Rtl_Nieuws_1930_Uur.html
