## **TNO-rapport**

**TNO 2018 R10767**

# **Technisch onderzoek naar de oorzaak van de ontbranding van een DM25 rookhandgranaat**

| Datum | 13 juli 2018 |

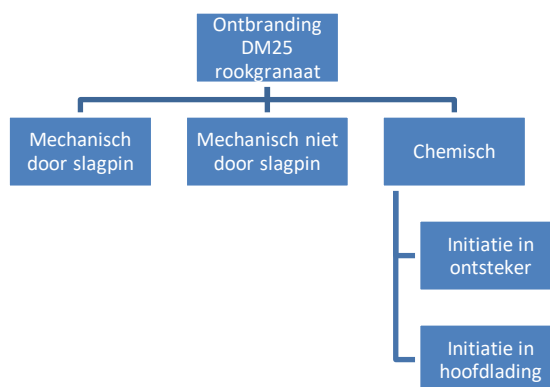
Figuur 1 geeft de mogelijke oorzaken weer die hebben geleid tot de ontbranding:

- Mechanische belasting van de ontsteker door de slagpin (normaal functioneren);
- Mechanische belasting van de ontsteker door een ander object (foreign object);
- Initiatie van een van de energetische materialen in de ontsteker of in de hoofdlading door een chemisch proces.

Figuur 1 Flowchart met de mogelijke oorzaken voor de ontbranding van de DM25 rookgranaat.

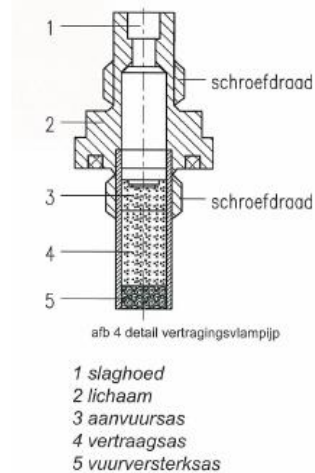
Figuur 11 Doorsnedetekening van de ontsteker [3].

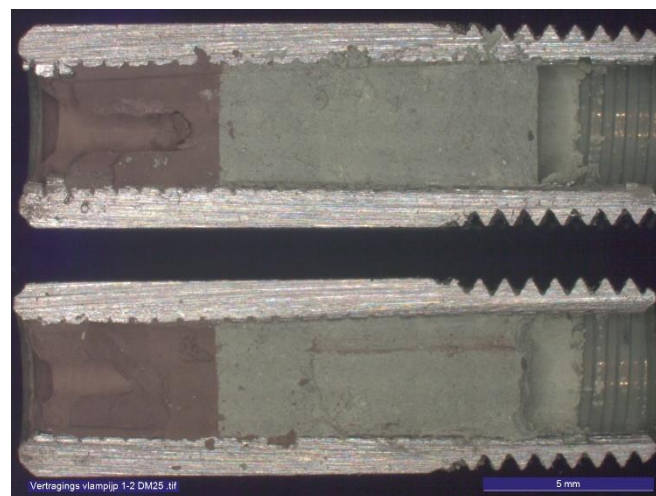
Figuur 17 Lichtmicroscopieopname van een in de lengte doorgezaagd vlampijpje.

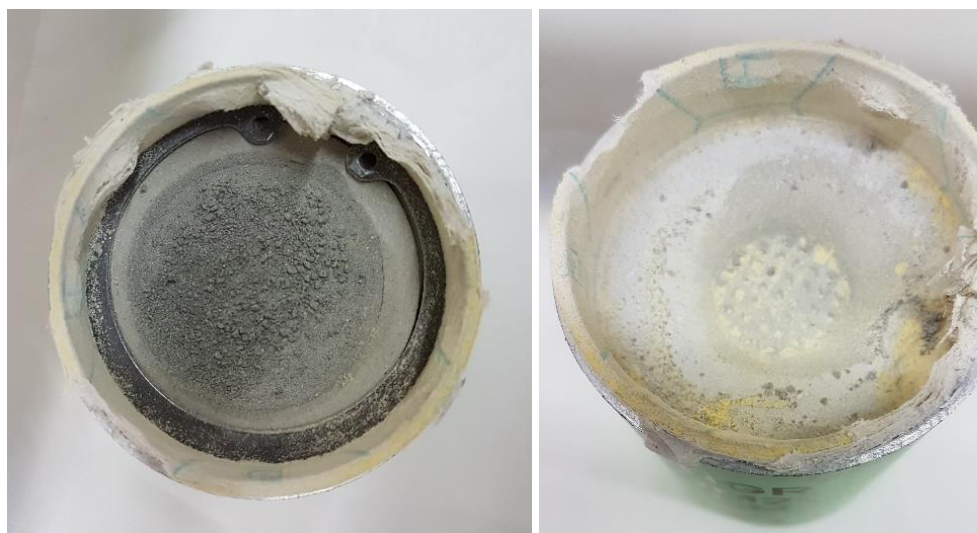
Het granaatlichaam is geopend door deze met behulp van een op afstand bestuurbare draaibank net onder het deksel, maar boven de rooklading, af te draaien. Na verwijdering van het deksel is een ring zichtbaar met direct daaronder een folie met een aanvuursas, zie Figuur 18. Onder het folie met de aanvuursas bevindt zich de rooklading (geel) met daarop een laag van het vuurversterksas (wit). De rooklading heeft een centrale holte, met daarin een rasterpatroon.

Figuur 18 Boven aanzicht na openen granaatlichaam; een afsluitring is zichtbaar met daaronder een folie met een aanvuursas (links). Hieronder bevindt zich de rooklading met daarop een vuurversterksas en een centrale holte (rechts).

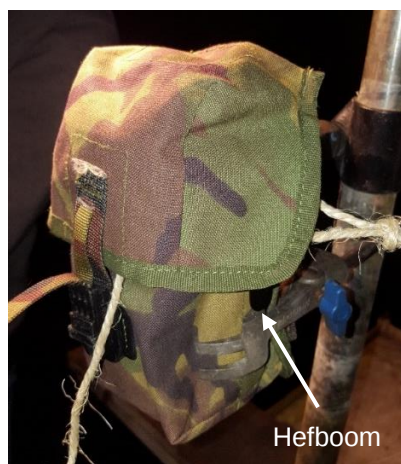
Bij het eerste experiment is de veiligheidshefboom buiten het tasje geplaatst met het klepje vastgemaakt aan het tasje, zie Figuur 21. Na het verwijderen van de veiligheidsspen uit de borging was enige manipulatie van de hefboom nodig om deze in het tasje zoveel te laten roteren dat de slagpin voldoende ruimte kreeg om in te slaan op het slaghoedje.

Figuur 21 Experiment 1-1; de hefboom is buiten het tasje geplaatst en het tasje is afgesloten met het kapje.

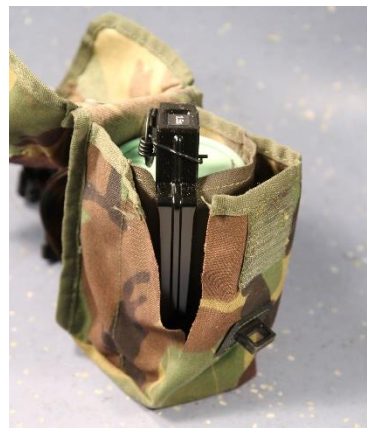
Bij het tweede experiment is de veiligheidshefboom in het voorste van de twee binnenvakjes in het tasje geplaatst. Er is een inkeping gemaakt in het voorste vakje omdat voorafgaand aan de test de veiligheidshefboom van een inerte rookgranaat moeilijk te roteren bleek met de hefboom in het dit vakje, zie Figuur 24. Op deze manier krijgt de hefboom meer ruimte om te roteren en kan de slagpin inslaan op het slaghoedje en de granaat initiëren.

Figuur 24 Experiment 2-1: de hefboom is in het voorste van de twee binnenvakjes geplaatst. Het tasje wordt deels ingeknipt om de hefboom ruimte te geven voor rotatie.

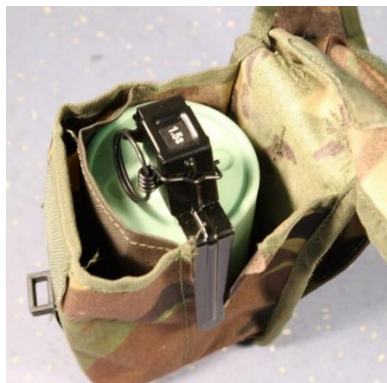
Bij het derde experiment wordt de veiligheidshefboom in het achterste van de twee binnenvakjes geplaatst, zie Figuur 27. Ook nu wordt het tasje ingeknipt om de hefboom ruimte te geven voor rotatie. Door deze aanpassing komt de testopstelling ongeveer overeen met die van experiment 1-1.

Figuur 27 Experiment 3-1: de hefboom is in het achterste van de twee binnenvakjes geplaatst. Het tasje wordt deels ingeknipt om de hefboom ruimte te geven voor rotatie.

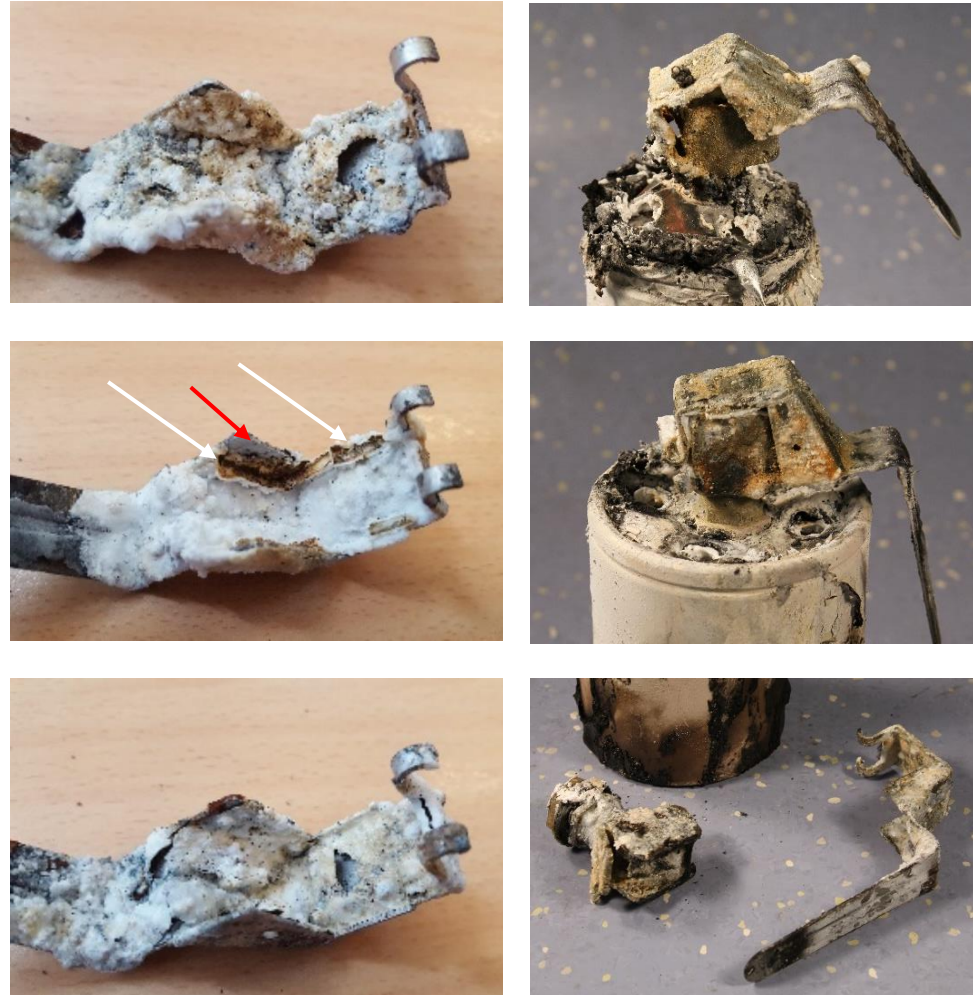
Het residu aan de binnenzijde van de hefboom van de drie hierboven beschreven experimenten is met elkaar vergeleken. In Figuur 30 is het residu gerelateerd aan de positie waarop de hefboom tijdens het experiment op de granaat heeft gezeten.

Figuur 30 Binnenzijde en positie van de hefboom uit experiment 1-1 (boven), 2-1 (midden) en 3-1 (onder).

Bij de hefboom van experiment 1-1 (Figuur 30, boven) is de binnenzijde volledig bedekt met residu. Tijdens het experiment is de hefboom geroteerd en getordeerd maar in het ontstekerlichaam blijven haken. Het deksel van het tasje heeft de hefboom tijdens het branden van de granaat in deze positie gehouden. Er is geen afdruk van het ontstekerlichaam in het residu te ontdekken; de verbrandingsproducten konden tussen de wanden van de hefboom en het ontstekerlichaam doorstromen omdat de hefboom is getordeerd.

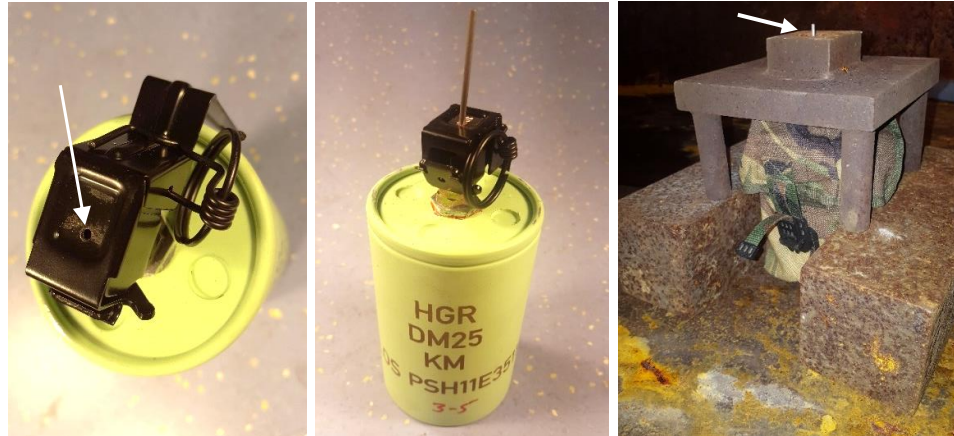
Direct boven het slaghoedje is een gat geboord in de veiligheidshefboom. Een stalen pin is door dit gat op het slaghoedje geplaatst, zie Figuur 32. De granaat is in een bunker in een tasje onder een valbuis geplaatst. De pin steekt hierbij door het deksel van het tasje. Van buiten de bunker is een valgewicht van ongeveer 1330 gram losgelaten vanaf een hoogte van ongeveer 1 meter. De pin slaat hierdoor in op het slaghoedje waardoor de granaat initieert. Om te voorkomen dat de pin door het slaghoedje heen slaat in de vlampijp, wordt het valgewicht door een stalen frame afgevangen nadat de pin enkele millimeters heeft afgelegd.

Figuur 32 Initiatie door middel van een valgewicht en pin: een klein gat is hiervoor aangebracht in de veiligheidshefboom (links); een stalen pin is op de ontsteker geplaatst (midden); in de bunker wordt de granaat afgeschermd door een stalen frame dat het valgewicht afvangt nadat de pin enkele millimeters heeft afgelegd.

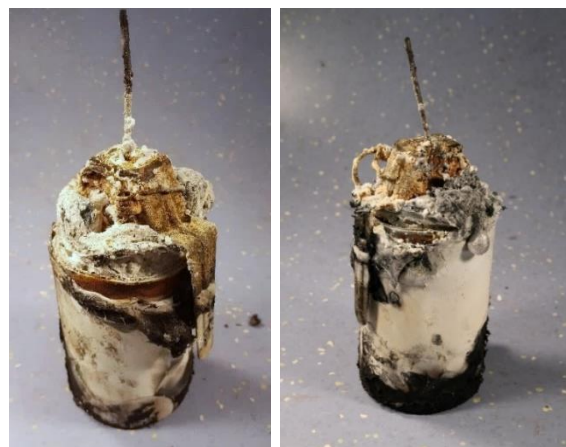
Figuur 33 toont zijn de restanten van de granaten. De pin waarmee de ontsteker is geïnitieerd zit vast in de bovenzijde van de ontsteker. Vastgesteld wordt dat de veiligheidspen en -hefboom beide niet zijn vervormd of van plaats zijn veranderd onder invloed van de hete rookgassen die met kracht uit de uitstroomopeningen worden gestuwd. De bovenzijde van het granaatlichaam, het ontstekerlichaam en de veiligheidshefboom en -pen zijn volledig bedekt met residu. De zwarte verkleuring aan de bovenzijde en onderzijde van de rookgranaat is veroorzaakt door het verbranden van het tasje.

Figuur 33 Resultaat na initiatie door middel van pin en valgewicht in ongekraakte stand (links) en gekraakte stand (rechts).

Alle onderdelen van de granaat, alsook de pin die gebruikt is voor initiatie zitten door de aanwezigheid van het residu aan elkaar vast. Met enige kracht kan met de hand de pin worden verwijderd, de veiligheidspen uit de borggaten worden getrokken en de veiligheidshefboom van het ontstekerlichaam af worden gehaald.

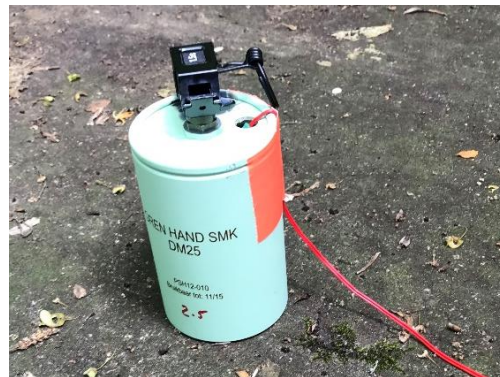
Omdat de voor initiatie gebruikte pin in de voorgaande test eventuele rotatie van de veiligheidshefboom tegengaat is een alternatieve testmethode gebruikt waarbij de rooklading wordt geïnitieerd met een squib<sup>4</sup>. Voor deze test is een rookgranaat gebruikt uit lot nr. PSH12-010. De squib is direct op de rooklading aangebracht door een van de uitstroomopeningen open te maken en de squib door de opening naar binnen te leiden, zie Figuur 36. Deze wijze van initiatie simuleert een ontbranding van de rooklading als gevolg van een potentieel chemisch proces (zie paragraaf 4.4).

Figuur 36 Initiatie van de rooklading door middel van een squib.

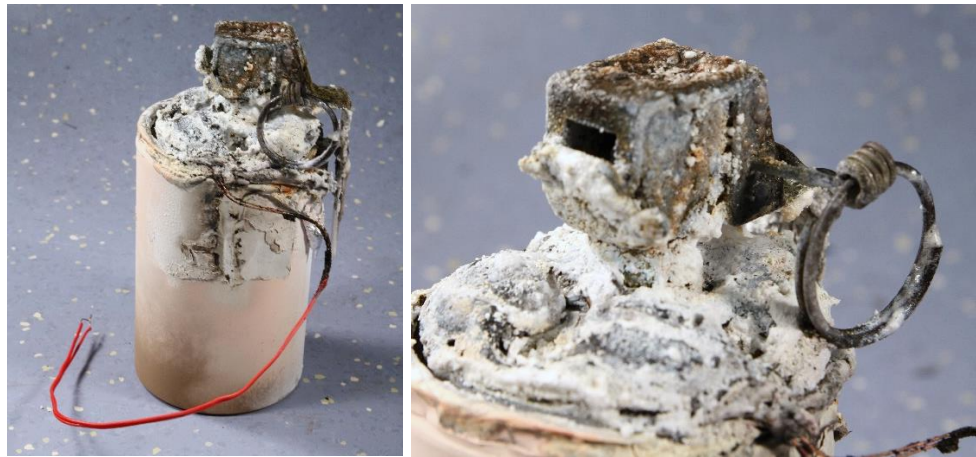
Figuur 37 Resultaat na initiatie van de hoofdlading met een squib.

Nadere inspectie van de onderdelen van de granaat is uitgevoerd door het verwijderen van de veiligheidspen en de veiligheidshefboom. Ook nu zitten deze door het residu aan elkaar vast. Met enige kracht kunnen de pen en hefboom met de hand worden verwijderd. De inspectie toont aan dat de veer die de slagpin laat omklappen niet meer functioneert; de slagpin zit vast op de positie waarin deze is geborgd onder de veiligheidshefboom, zie Figuur 38. Enkel met behulp van een tang kan de slagpin worden geroteerd.

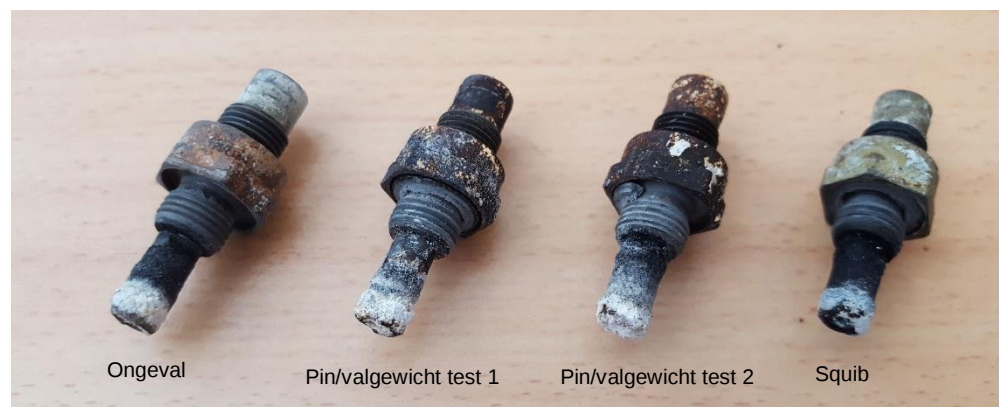
De vlampijpjes van alle granaten die zijn geïnitieerd in geborgde stand zijn vergeleken met die van het ongeval, zie Figuur 40. Er zijn geen eenduidige verschillen zichtbaar tussen de vlampijpjes van deze vier ontstekers. Dit geldt ook wanneer deze vlampijpjes worden vergeleken met die uit de test met initiatie door de slagpin (zie Figuur 31). De wijze van initiatie beïnvloedt de aantasting van het vlampijpje blijkbaar niet.

Figuur 40 Ontstekers uit de ongevalsgranaat en de granaten die in geborgde (veilige) stand zijn geïnitieerd door een pin en valgewicht en door een squib.
