**TNO-rapport****TNO 2022 R12615****EMC problematiek bij de diathermie in het  
HagaZiekenhuis**

| Opdrachtgever | HagaZiekenhuis |
| Projectnaam | Onderzoek uitvallen monitoren OK / Raamovereenkomst Haga 2022 |

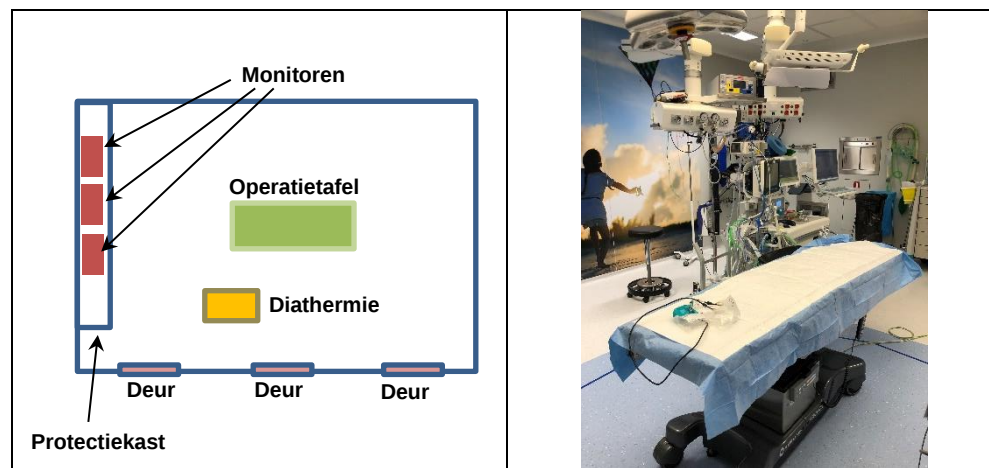
Het HagaZiekenhuis heeft tijdens de voorbereidingen aangegeven dat in operatiekamer 15 drie monitoren voor niet diagnostisch doelen<sup>1</sup> aanwezig zijn die met regelmaat uitvallen tijdens het gebruik van de diathermieapparatuur. Een schematische voorstelling van de operatiekamer, aangevuld met een foto van de situatie, is in bovenaanzicht weergegeven in figuur 1.

Figuur 1 Beeld van de operatietafel in operatiekamer 15. Het diathermiesysteem bevindt zich net buiten het beeld aan de rechterkant.

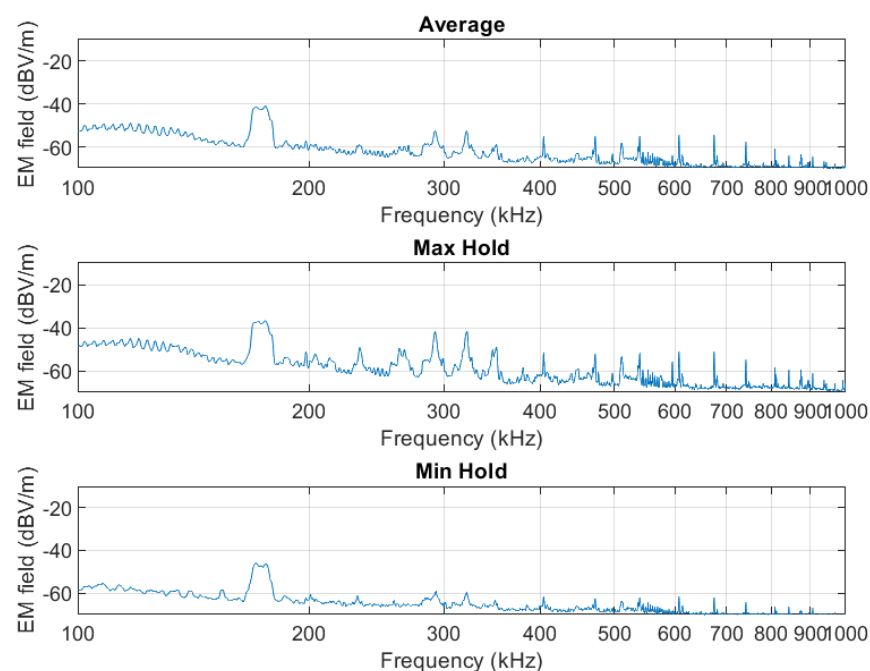
Het EM-spectrum in operatiekamer 15 is met een Narda EM-veld probe (zie bijlage A) gemeten. Om een referentiebeeld<sup>3</sup> van het EM-spectrum in de operatiekamer vast te stellen, is een meting uitgevoerd met het diathermiesysteem uitgeschakeld. Het gekozen frequentiegebied voor deze meting was 100 kHz tot 1 MHz, de meeste bijdragen van de emissies van het diathermiesysteem zijn in dit deel van het EM-spectrum aanwezig. De resultaten zijn weergegeven in figuur 5, waar blijkt dat het spectrum relatief schoon is. Sterkere signalen overal in de operatiekamer te meten zijn. Die zijn vooral tussen 170 kHz en 350 MHz te zien, maar vanuit de TNO EMC-expertise worden deze waarden niet als oorzaak voor de door de opdrachtgever gemelde problemen beschouwd.

Figuur 5 Spectrum van het EM veld tussen 100 KHz en 1 MHz gemeten met een NARDA SRM-3006 met een universele E-veld antenne (die geschikt is voor een meetbereik tot 3 GHz three axis probe) met diathermie uitgeschakeld. De bovenste subplot laat het gemiddelde zien voor een tijdsduur waarna het gemiddelde stabiliseert. De maxima en minima zijn in de onderste twee plots te zien.
