Ref.nr. : 87-042  
Dossiernr. : 8725-15863  
Datum : mei 1987  
NP

Titel  
OORZAKEN EN REMEDIES VAN DE COMPRESSOR-  
SCHADEN BIJ PROJECTEN VAN WARMTEPOMP  
NEDERLAND  
Deel 1: Hoofdtypekst

Auteur(s):  
Ing. J.F. van der Horst

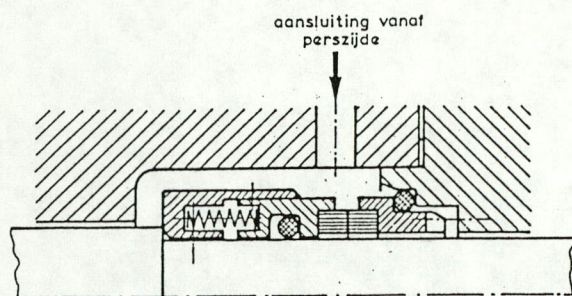
fig. 3.1 Enkelwerkende niet-ontlaste mechanical seal

Olielekkage kan ontstaan via de asafdichting (mechanical seal), oliestop, lagerdeksel en het lagerdeksel waarin de oliepomp is geplaatst. De verwachte schade is het vastlopen van drijfstanglagers en zuigers. De toegepaste mechanical seal is een enkelwerkende niet-ontlaste uitvoering (Fig. 3.1). Deze wordt gebruikt als de af te dichten druk niet hoger is dan 1 MPa (10 bar), voor omtreksnelheden tot 20 m/s en voor bedrijfstemperaturen tot 200 graden. De slijtage tussen de roterende en de stil staande ring is afhankelijk van de snelheid waarmee de ringen ten opzichte van elkaar bewegen, de aandrukkracht en het smeermiddel. Om de druk op de glijvlakken te verminderen zou men het principe van hydraulisch balanceren kunnen toepassen (Fig. 3.2). Dat wordt toegepast indien de druk hoger is dan 10 bar, voor omtreksnelheden tot 20 m/s en voor bedrijfstemperaturen tot 200 graden. Voor een goede afvoer van de wrijvingswarmte mag de olie niet meecirculeren met de roterende ring. Overigens kan binnen het toepassingsgebied van de AC-compressor een niet-ontlaste mechanical seal worden gebruikt.

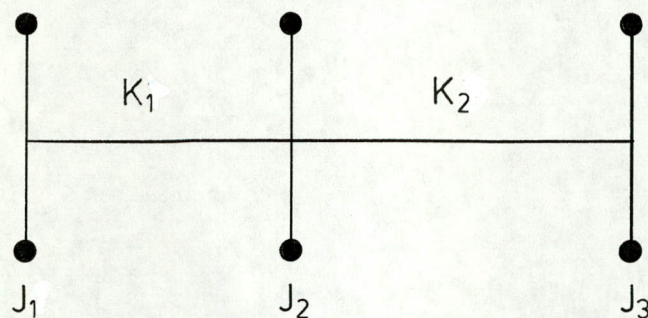
Fig. 3.3 Torsietrillingen

De verwachte schade is beschadiging aan krukaskoppelingen, beschadigde spiebanen en mogelijk schade aan lagers door te hoge lagerbelastingen. Met behulp van gegevens uit [3.2] en [3.3] kan worden vastgesteld dat de laagste eigenfrequentie 360 Hz is en de volgende 1373 Hz (Fig. 3.3).

De verwachte schade is beschadiging van kruaskoppelingen, beschadigde spindelen en mogelijk schade aan lagers door te hoge lagersbelastingen. Met behulp van gegevens uit [3.2] en [3.3] kan worden vastgesteld dat de laagste eigenfrequentie 360 Hz is en de volgende 1373 Hz (fig. 3.3).
