# Bestrijding van geluidshinder in de accommodatie van boorschepen ten gevolge van dwarsschroeven

Innovatie; 5 (1975) no 18, blz 5

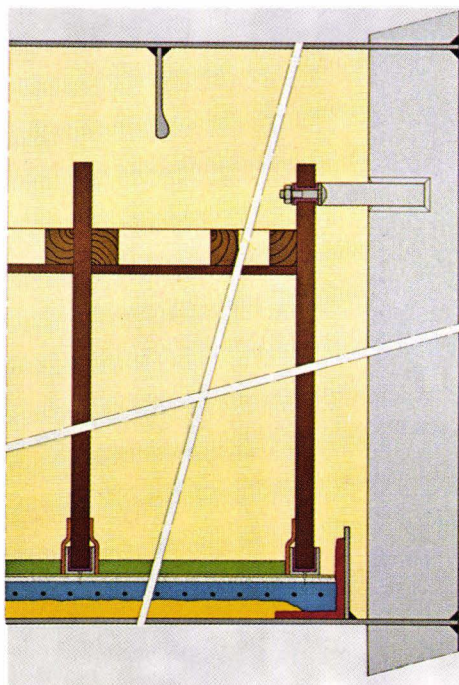
**3. Detaillering van de ter plaatse van a in figuur 1 geadviseerde maatregelen in de accommodatie van de bemanning (donker-rood = vilt, oranje = p.v.c. plint, groen = linoleum, blauw = gewapend asfalt, (tussen linoleum en asfalt is latexcement), geel = glaswol, rood = cellenrubber).**

In opdracht van de bouwer van het schip (IHC-Gusto) heeft de TPD een studie verricht over de voordien nog niet gedefinieerde of onderzochte constructiegeluidbronsterkte van dwarsschroeven. Op grond van dit onderzoek konden zowel de bronsterkte van de aan boord van de Pélican te plaatsen dwarsschroeven als de daarmee gepaard gaande geluidniveaus in de accommodatie worden geraamd. Het benodigde effect van lawaai beperkende maatregelen bleek op grond van deze schatting dusdanig groot te moeten zijn dat ondanks de te verwachten grote technische moeilijkheden de nadruk zou moeten liggen op lawaai beperkende maatregelen ter plaatse van de bronnen. In nauwe samenwerking met IHC werden in dit verband twee maatregelen geadviseerd; ten eerste zouden de dwarsschroefeenheden in het schip op rubber veren opgesteld moeten worden en ten tweede zou een verende laag in de dwarsbuizen dienen te worden aangebracht (figuur 2). Bovendien werden in de accommodatie geluidwerende vloeren geadviseerd (figuur 3).

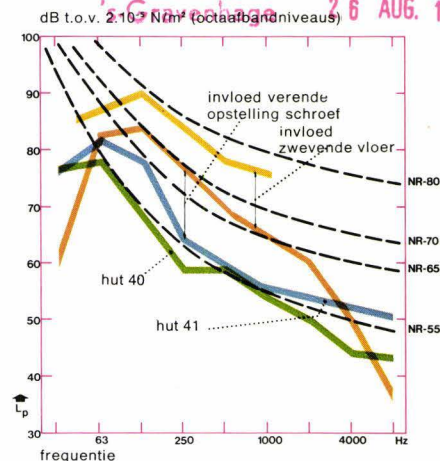
**4. Geluidniveaus gemeten in hut 40 (boven achterste dwarsschroef) en hut 41 (boven voorste dwarsschroef) waarbij de achterste resp. voorste dwarsschroef in bedrijf waren. Voor hut 41 zijn tevens de geluidniveaus gegeven die verwacht mogen worden a) indien de dwarsschroeven niet verend zouden zijn opgesteld; b) indien bovendien geen zwevende vloer zou zijn toegepast.**  
In de figuur zijn enkele I.S.O.-geluidhinder curven getekend.

Deze op de Pélican gerealiseerde maatregelen bleken aan de verwachtingen te voldoen zoals een intensief onderzoek aan boord uitwees (zie ook figuur 4). Er kon dan ook voor een grote serie zusterschepen worden besloten tot het ongewijzigd toepassen van de beschreven maatregelen.
